技术状况报告

编号: CJPG-JS-22-KY-381

金泰隆 5

勘验地点: 台州玉环大麦屿锚地

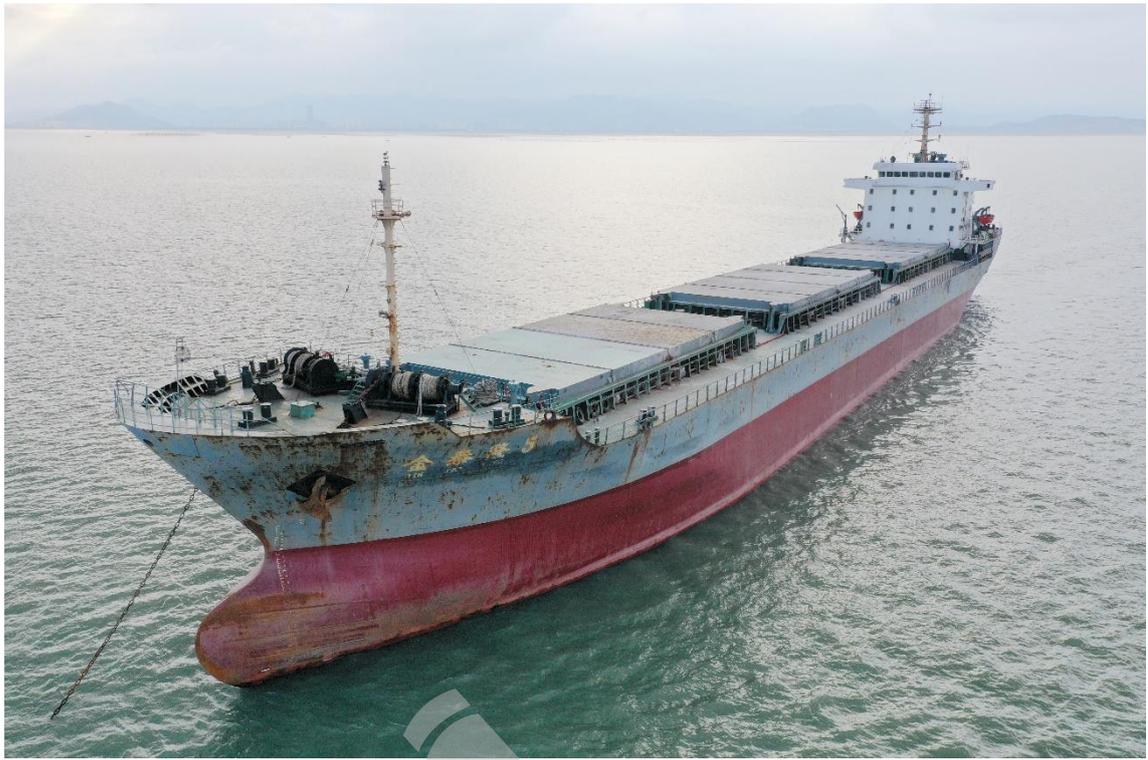
船艏外板

船体外板油漆基本完整，焊缝饱满度一般，载重线以上外板点状凹蚀普遍；船体可见部分的水尺、船名、船籍港等清晰完整。

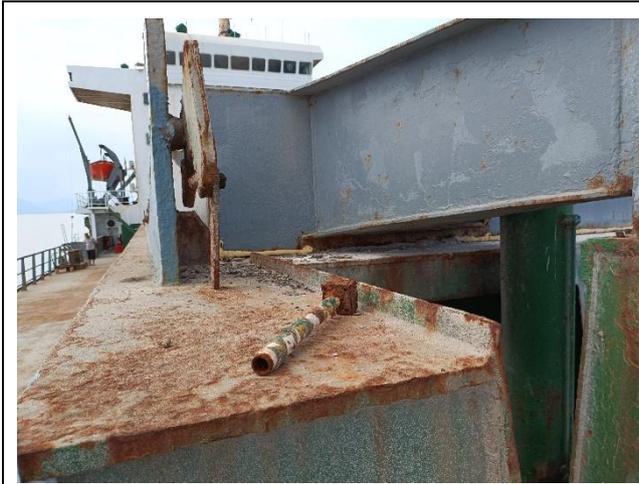
货舱盖锁紧件

货舱盖面板点状凹蚀显著，货舱盖加强结构锈蚀起层，货舱盖水密封胶条变形，货舱盖锁紧件断裂。

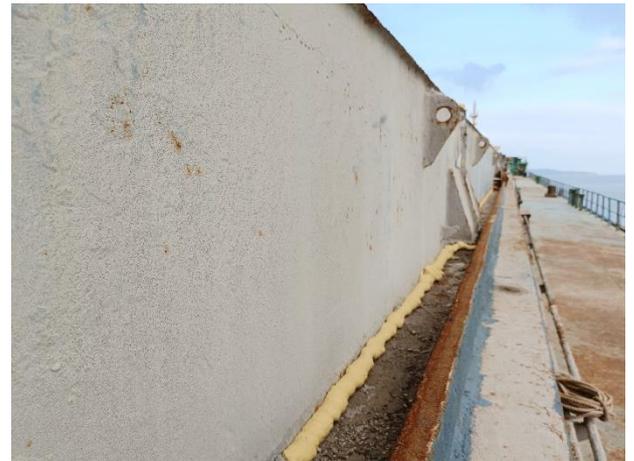
货舱围排水通道

货舱口围板大面积锈蚀，局部锈蚀起层；加强肘板面板边缘锈蚀，肘板趾端锈蚀、局部裂纹；货舱围四周管路锈蚀起层，液压管路存在局部渗漏，电缆管路法兰锈蚀严重，货舱口围排水通道锈蚀起层。

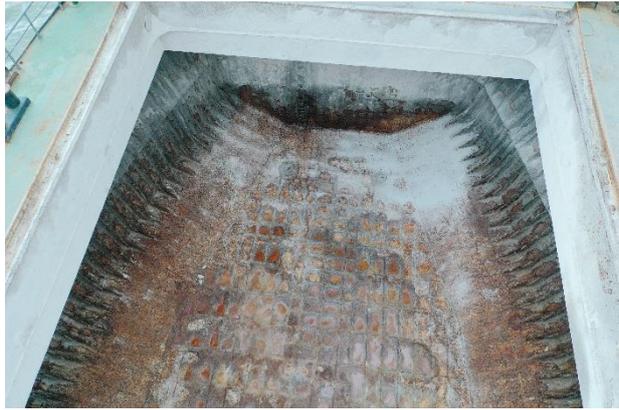
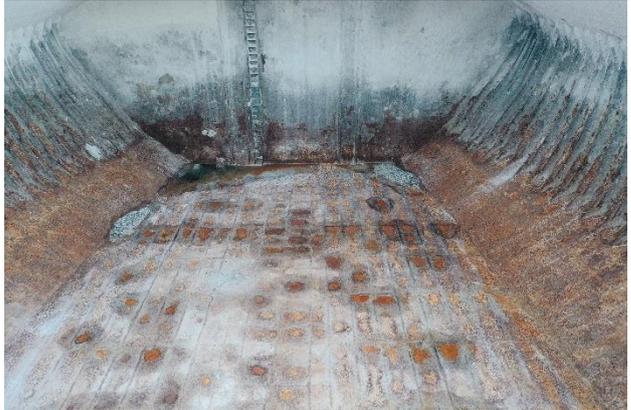
<p>NO. 1 货舱内结构</p>	<p>NO. 3 货舱内结构</p>

勘验时，船舶装载过矿渣微粉，未清舱。货舱口围壁角隅结构完整，货舱内结构大面积锈蚀，水密舱壁底端锈蚀严重、结构起层，肋骨趾端变形、开裂，内底板矿粉货物结块、大面积锈蚀露骨。

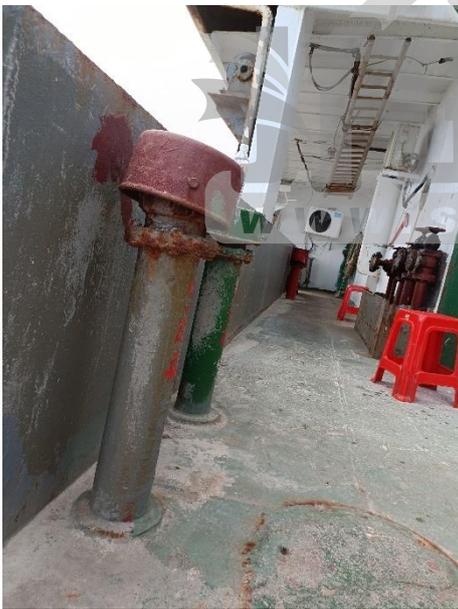
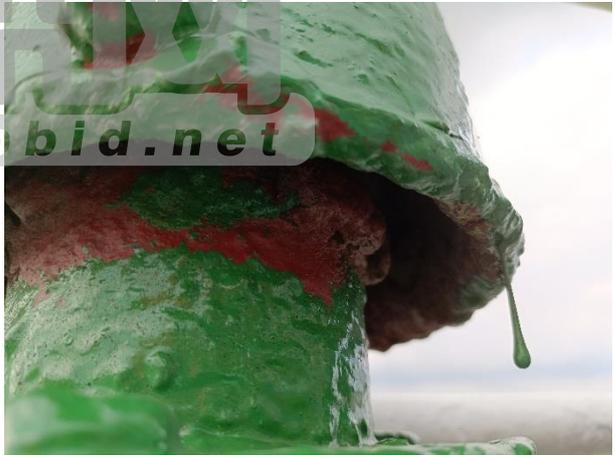
<p>压载舱透气管帽</p>	<p>压载舱透气管帽</p>

压载舱透气管体显著锈蚀，管帽连接法兰锈蚀严重，管帽变形；压载舱水密人孔盖、螺栓锈蚀严重，并敷设水泥，无法正常开启进入检查，边舱内结构未知。

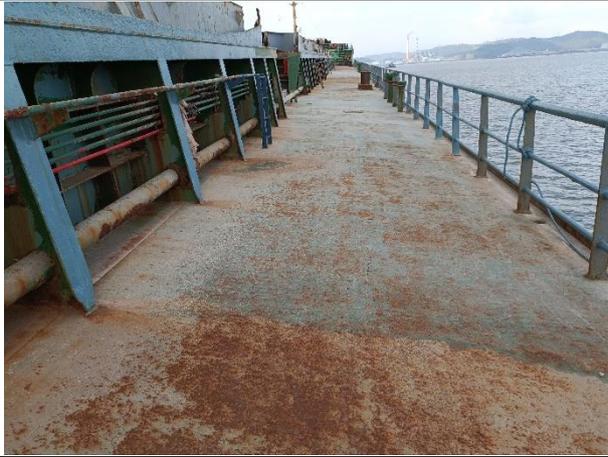
主甲板边板

主甲板边板、货舱口间甲板油漆大面积脱落，大量麻点凹蚀、块状锈蚀；两舷栏杆结构完整，无显著变形。货舱通风筒结构完整，风帽螺栓不完整，风帽防火网缺失；货舱水密小舱盖铰链开合、锁扣等处局部锈蚀。

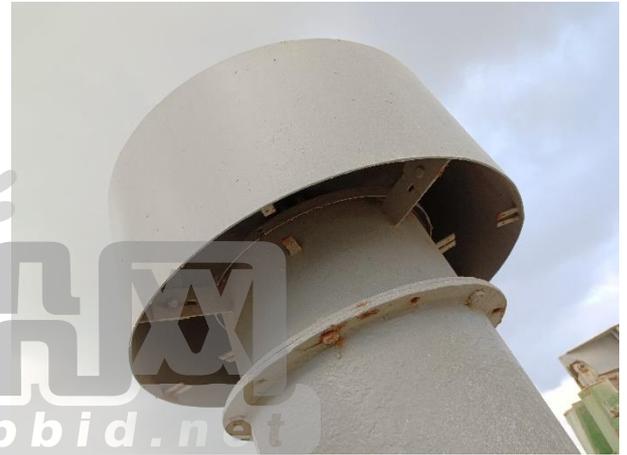
通风筒风帽无防火网

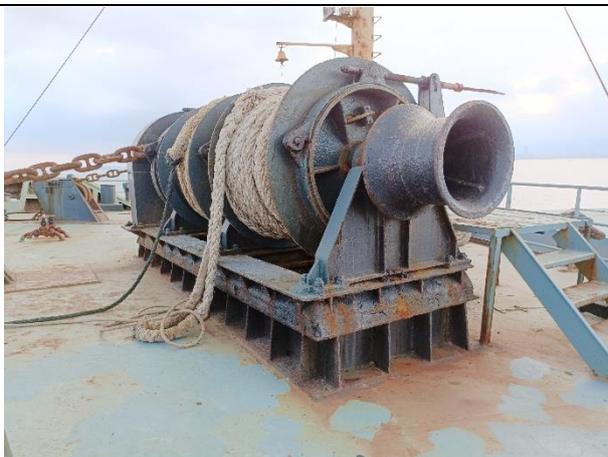
艏锚缆机

艏楼甲板设有左右锚缆机共2台，锚机机体局部锈蚀，底座、紧固螺栓、锈蚀起层，液压管路有局部渗漏痕迹；刹车带磨损正常，铆钉未见缺失；锚链结构完整，无严重锈蚀减薄和缺挡，制链器结构完整、磨损正常。

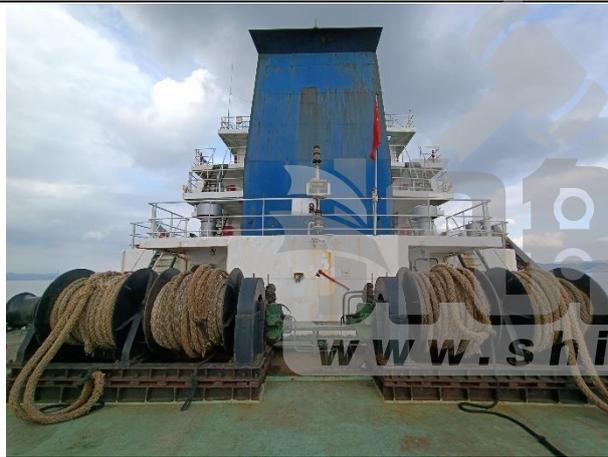
艙绞缆机

船艙设有左右系泊绞缆机共2台，绞缆机机体局部锈蚀，底座、紧固螺栓锈蚀起层，液压管路有局部渗漏痕迹，缆绳存在局部断丝。

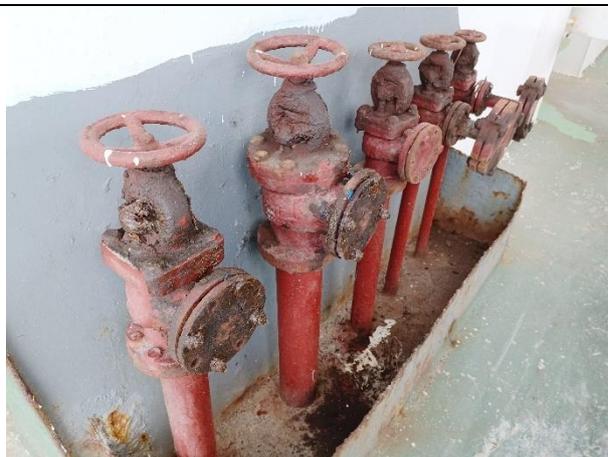
机舱加油管

甲板带缆桩、导缆孔基本为局部磨损、锈蚀。机舱甲板处加油管路、油舱透气管路油漆基本完整，局部锈蚀。

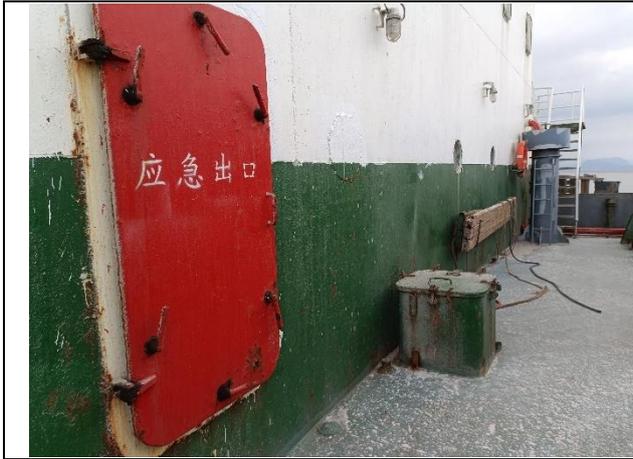
风雨密门

上层建筑门、窗结构基本完整，围壁油漆基本完整，风雨密门边缘锈蚀，门把手无显著锈钝。

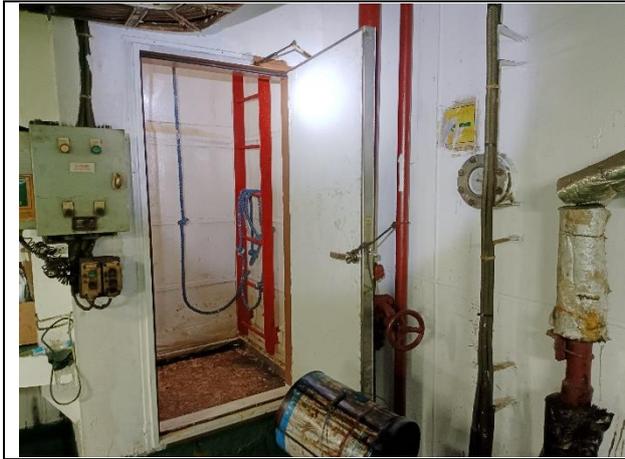
机舱应急脱险通道自闭门

机舱应急通道防火绝缘敷设基本完整，通道内救生绳、救生梯配置齐全，自闭门外观正常，但未处于常闭状态。
