技术状况报告

编号: CJPG-JS-22-KY-409

勘验地点: 沈家门金外滩码头

“马峙渡1”技术状况报告

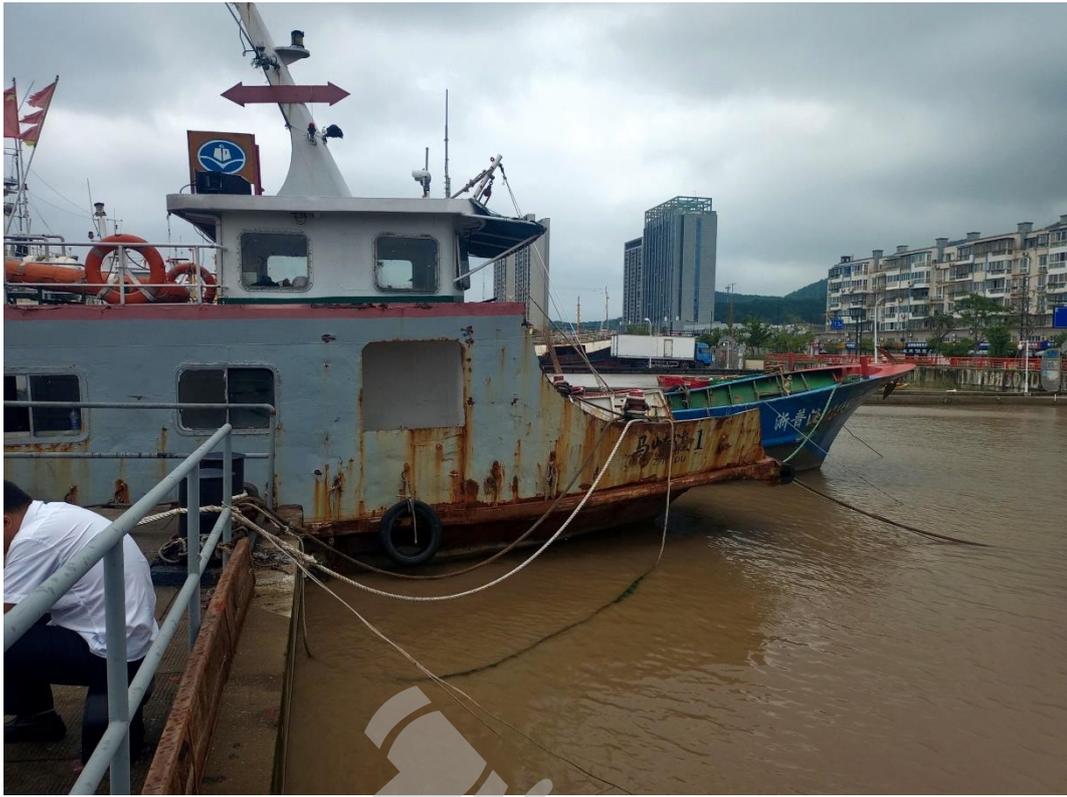
船艉外板

船体外板显著锈蚀，涂层存在明显磨损、脱落、锈蚀，水线以上外板局部存在碰撞、凹陷、变形情况，船体舳部船名、船籍港标志清晰可见，船艏及两舷船名局部锈蚀、脱落，尚可辨识，船体水线以下外板情况未知。

船体外板显著锈蚀，涂层存在明显磨损、脱落、锈蚀，局部存在碰撞、凹陷、变形情况；主甲板表面锈蚀显著；甲板带缆桩等系泊设备涂层一般，局部磨损、锈蚀；60KG锚和97米长锚索缺失。室内地板涂层块状脱落，存在锈蚀情况；舱室艏部2扇水密门已经无法正常开启关闭，存在切割，扩大门框等情况，已无法满足水密性。本船最大腐蚀率8%，腐蚀区域位于主甲板

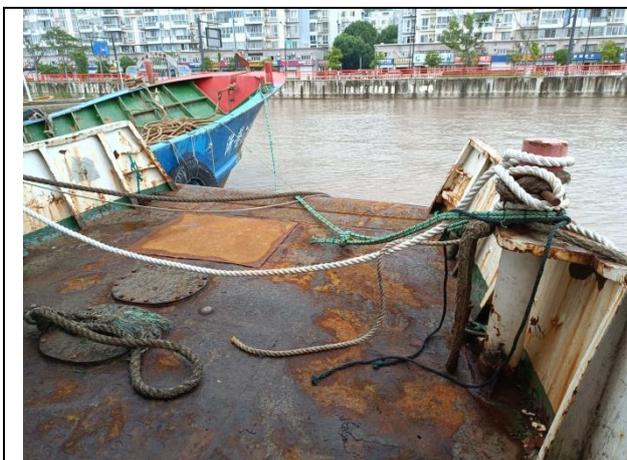
艏部主甲板外观基本平整，焊缝成型质量一般，油漆涂层已无完整，表面锈蚀显著；甲板带缆桩等系泊设备涂层一般，局部磨损、锈蚀；证书记载的 60KG 锚和 97 米长锚索缺失。

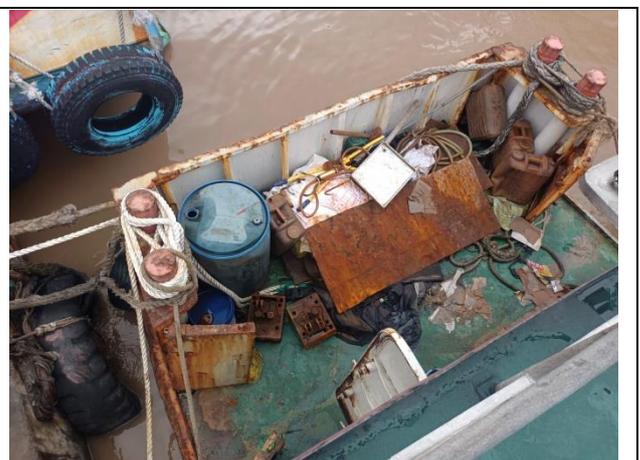
艉部主甲板基本平整，带缆桩等系泊件布置完整，局部磨损；护舷完整，未见明显破损现象，存在显著涂层脱落、锈蚀。

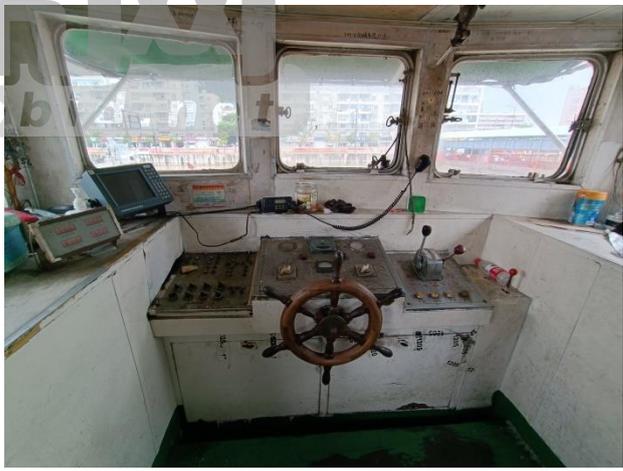
驾驶室门窗结构完整，窗套边缘无显著渗漏痕迹；驾驶台 AIS、甚高频等通导设备配置基本完整，设备外观清洁度一般。

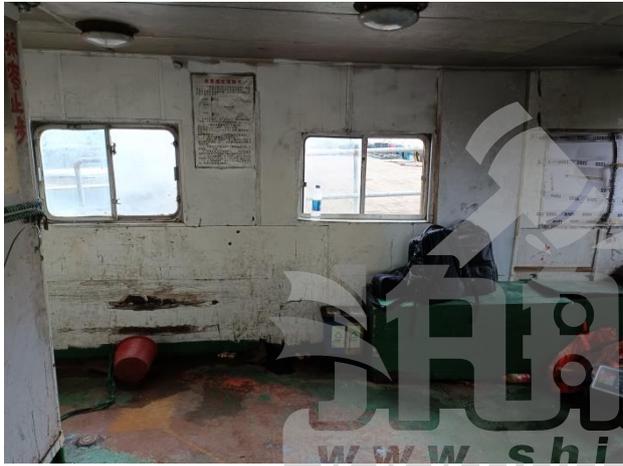
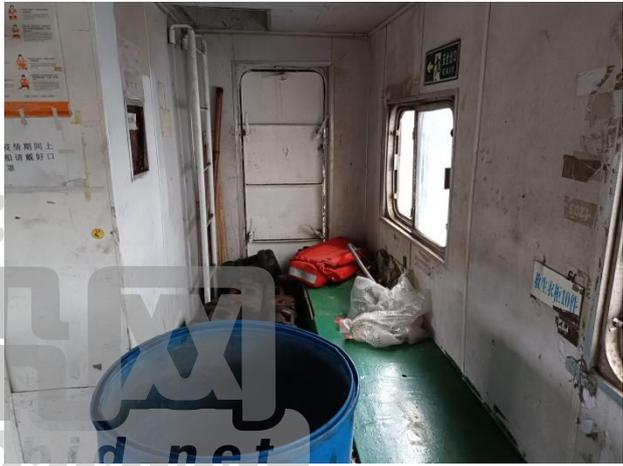
<p>客舱室</p>	<p>客舱室</p>

全船设有 1 个客舱，客舱总定员 29 人。室内地板涂层块状脱落，存在锈蚀情况、敷设板基本完整；舱室艏部 2 扇水密门已经无法正常开启关闭，存在切割，扩大门框等情况，已无法满足水密性，舱室艉部 2 扇水密门密封圈基本完整，符合要求。窗套边缘无显著渗漏痕迹。

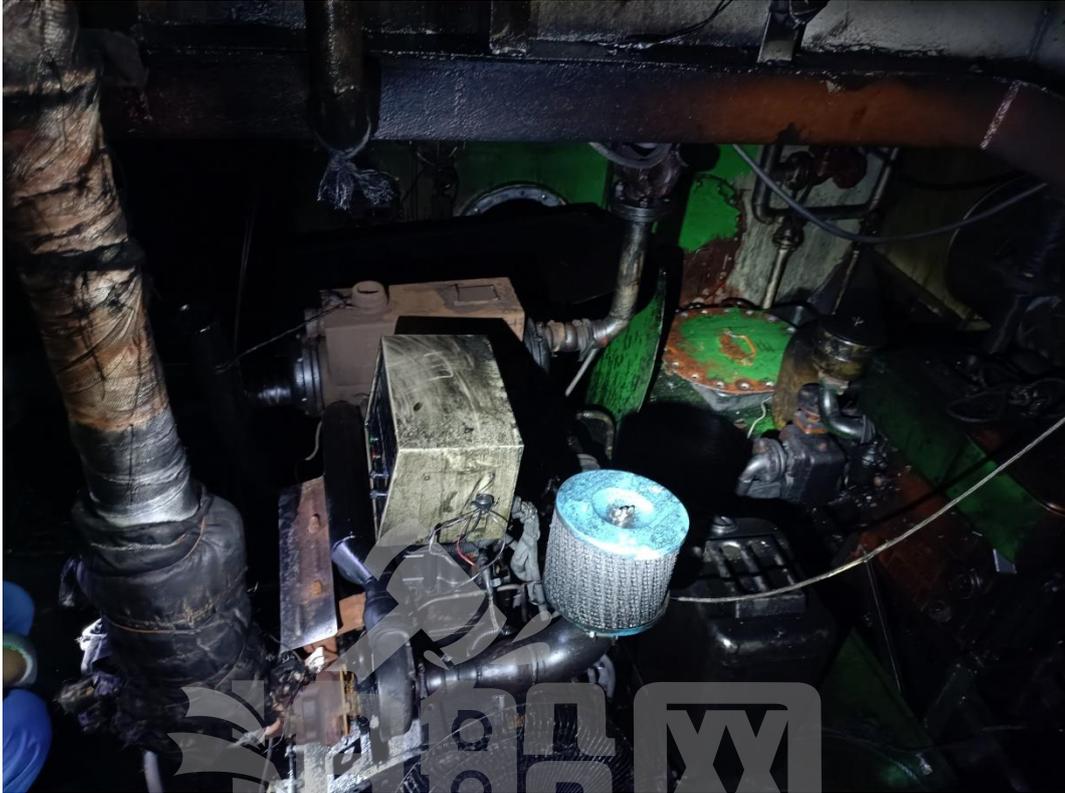
主机
www.shipbid.net

主机结构基本完整，机体表面存在少量油污附着，机器部件及管路系统局部涂层脱落，存在锈蚀，铭牌未见。

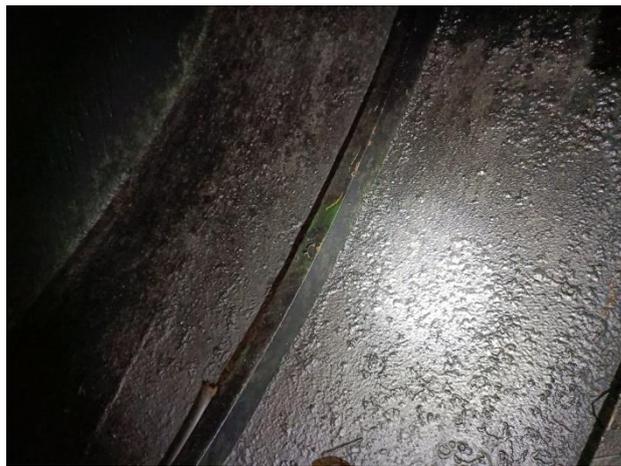
机舱花钢板布置基本完整，舱内管线布置完整，未见显著破损；舱壁平整度一般，无明显变形情况，舳板存在油漆脱落、凹蚀现象。

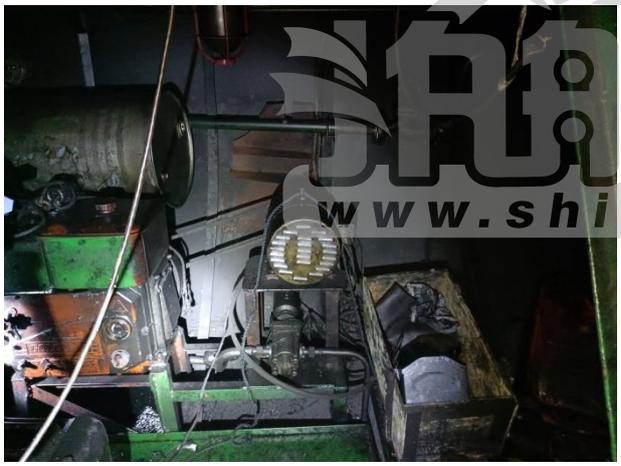
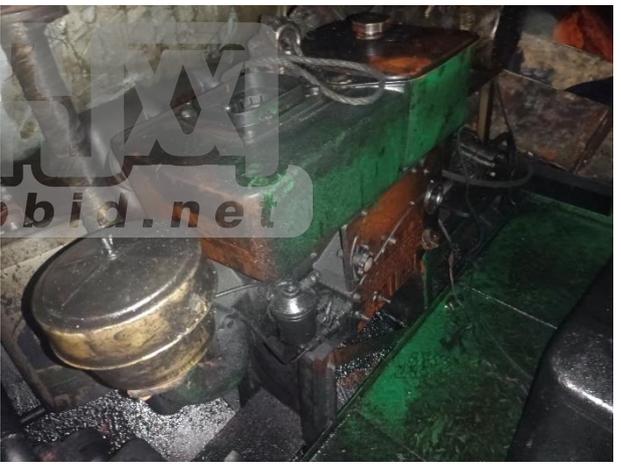
<p>发电机组</p>	<p>发电机组柴油机</p>

机舱设有 1 台主发电机，从外观看，各部件布置完整，发电机与原动机铭牌缺失，机器表面存在少量油污附着，油漆涂层状况一般。

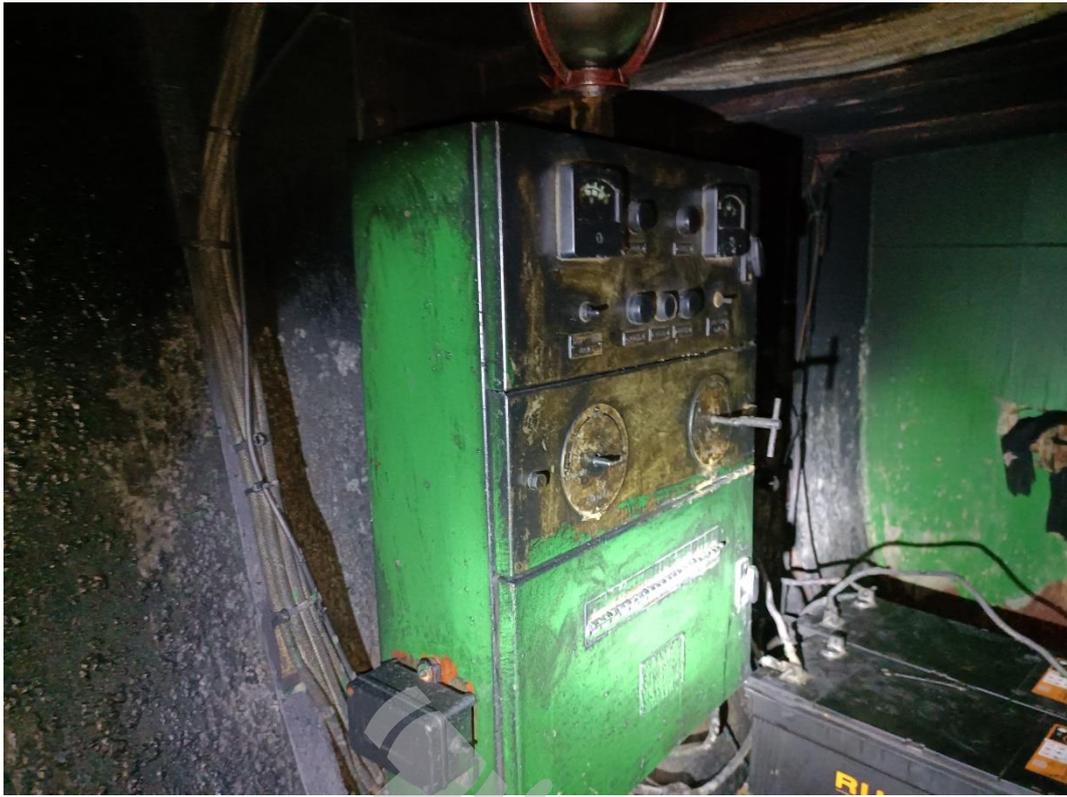
配电箱

机舱内设配电板 1 屏，从外观看整洁度尚好；从外观观察，开关把手断落，开关、仪器仪表配置无损坏现象。

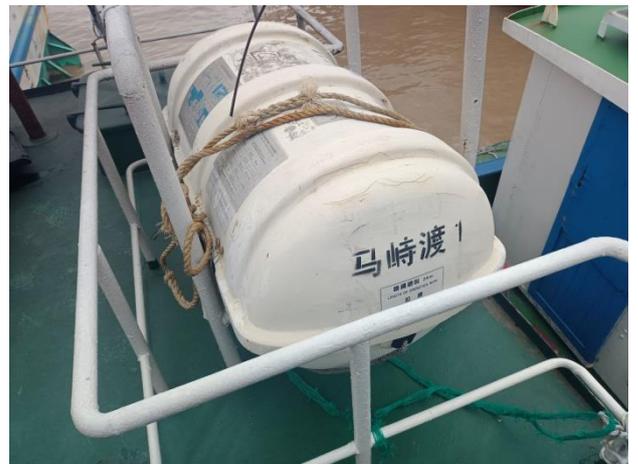
本船配备 16 人救生浮具 1 只和型号为 CRVF-15 救生筏 1 只，筏体外观无破损现象。
