## 评估报告

评估对象：“浙岱渔 15337” 轮

评估时间：2022 年 9 月 9 日及后续诸日

评估地点：浙江省舟山市岱山县高亭镇江南村码头

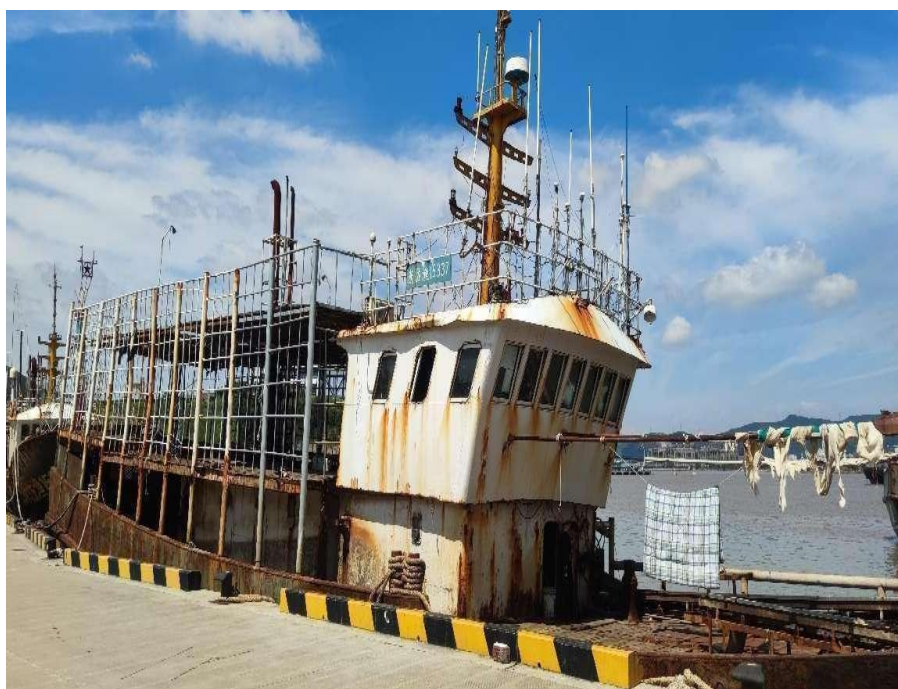
附照 2: “浙岱渔 15337”船右侧

2)船体外板中重度锈蚀；艏部舷墙及结构中重度锈蚀，局部穿孔；艉部二层甲板中重度锈蚀，局部穿孔；舷窗水密不良；船体外观整体较差。

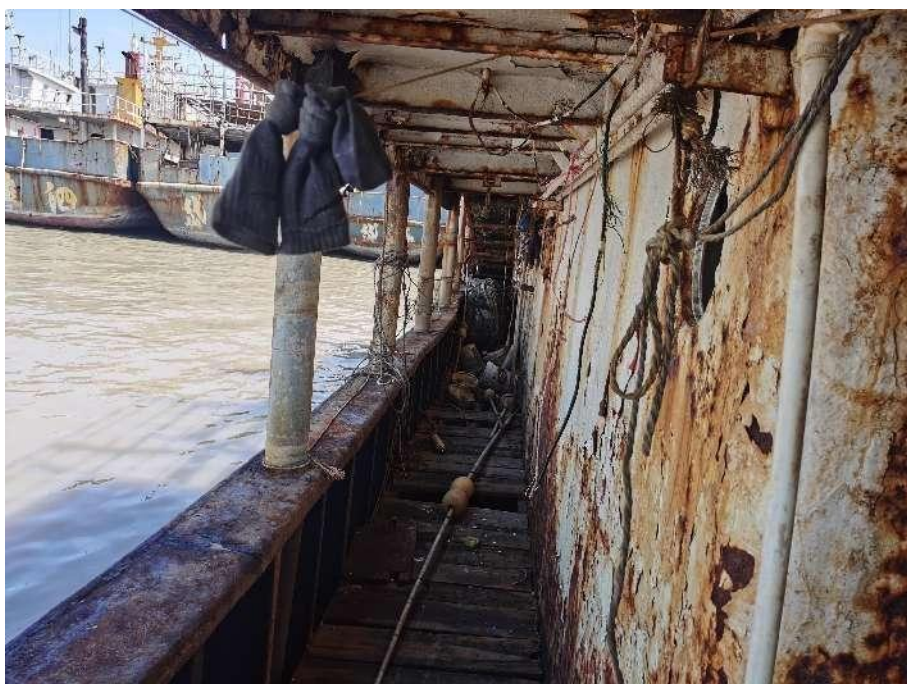
附照 4：船身锈迹明显

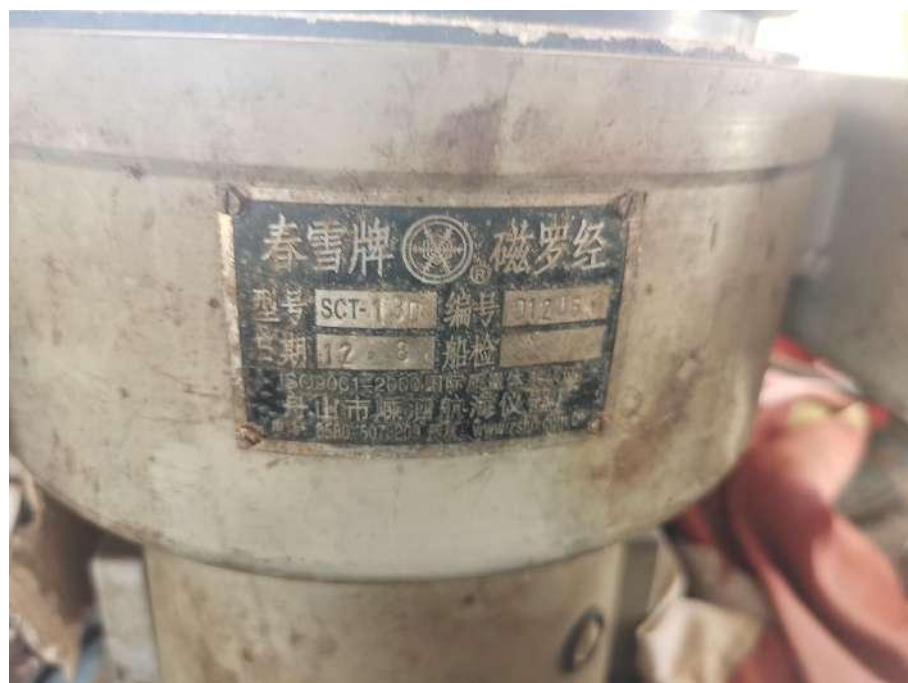
附照 10：磁罗经

1)实船只见到以下通讯和航行设备：磁罗经 1 台，型号为 SCT-130；AIS 1 台，型号为 FT-8700B；单边带 1 台；GMDSS 1 台；北斗 1 台；柴油机测试仪 1 台。

2)以上设备外观一般。

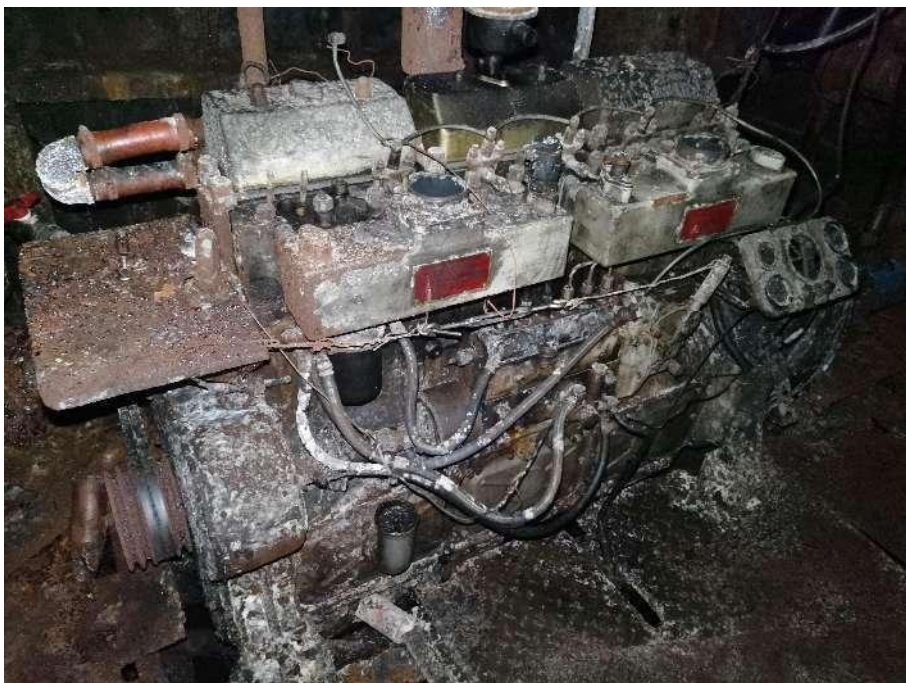
附照 14: 主发电机组

2)实船机舱配备 3 台发电机组，其中 2 台小发电机组原动机为 2 缸柴油机，1 台主发电机组原动机为 6 缸柴油机。以上 3 台发电机组铭牌锈蚀，规格不详。

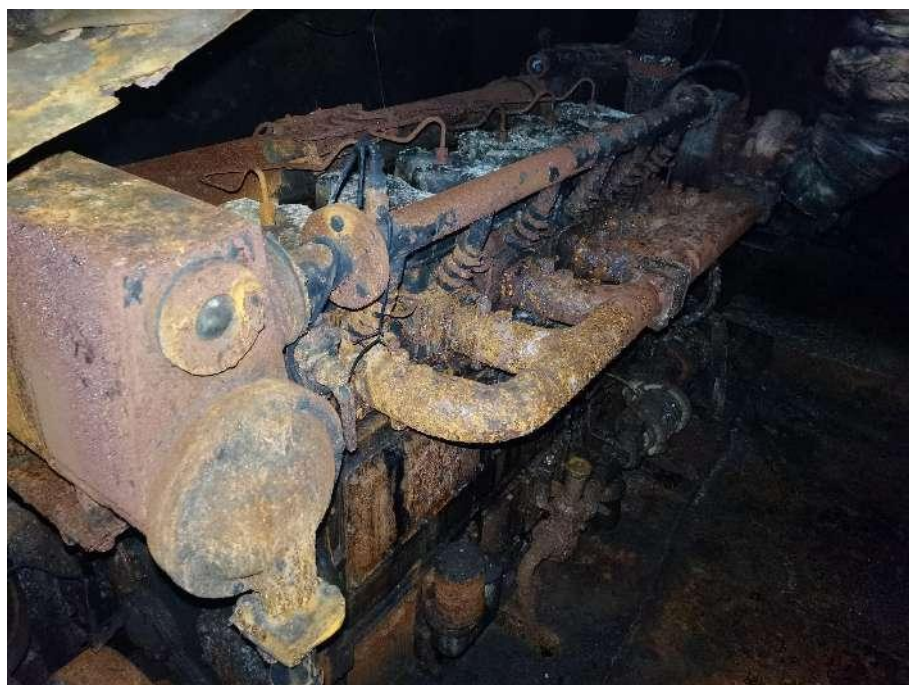
附照 16: 主机

1)实船配备柴油机主机 1 台，型号和证书上记载不符，实船主机铭牌显示型号为 Z170 型，额定功率为 260 千瓦，额定转速为 1000 转/分钟，2008 年 12 月由淄博柴油机厂制造。

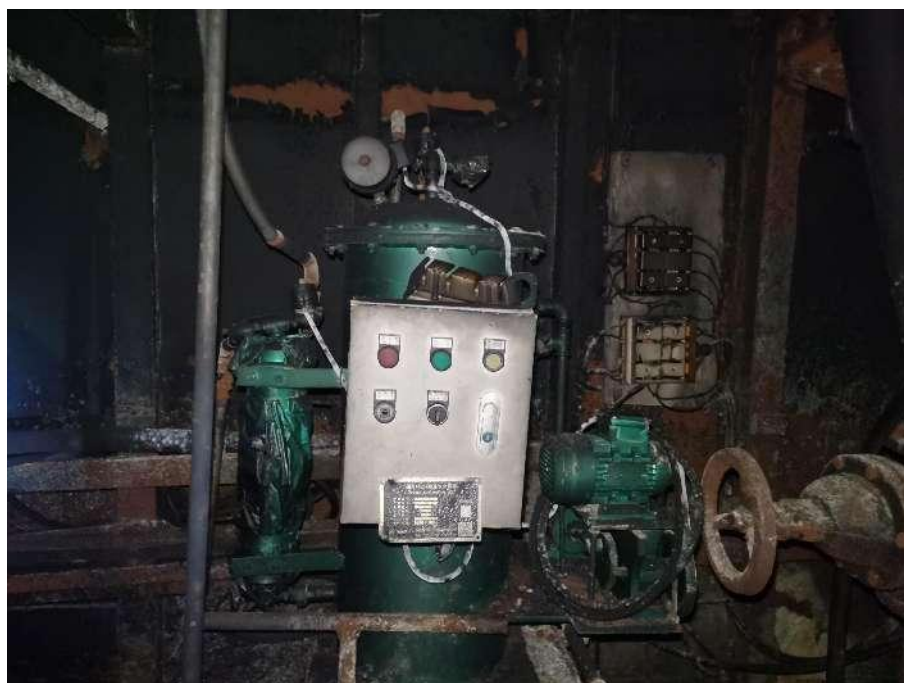
附照 18: 舱底水分离器

3)舱底水分离器 1 台。

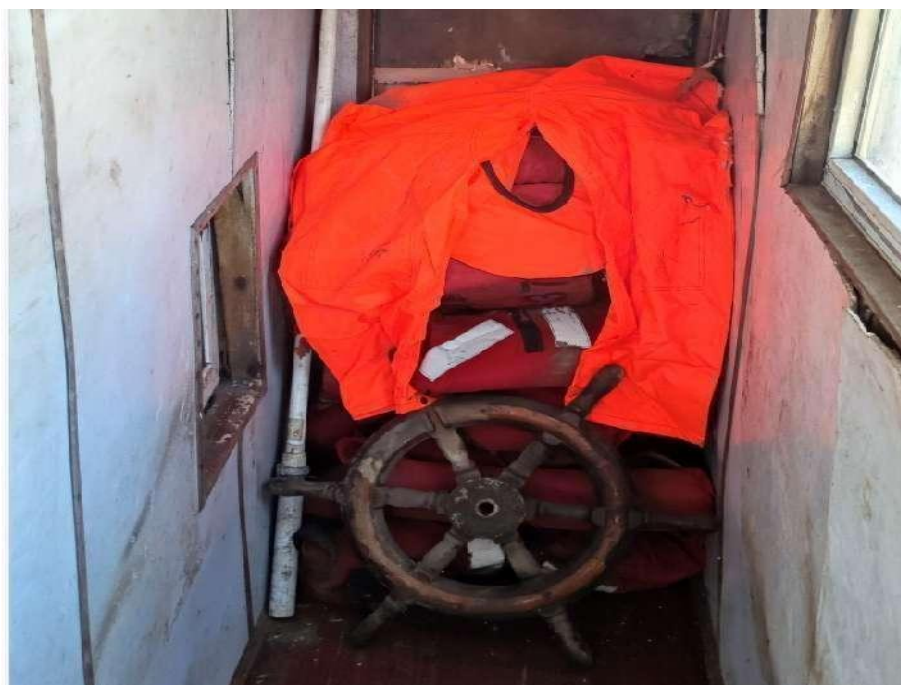
附照 20：救生衣

1)实船只见到 1 只救生圈和少量救生衣。
