# TECHNICAL REPORT

## 技术状况报告

编号: CJPG-JS-23-KY-035

## “联合10”技术状况报告

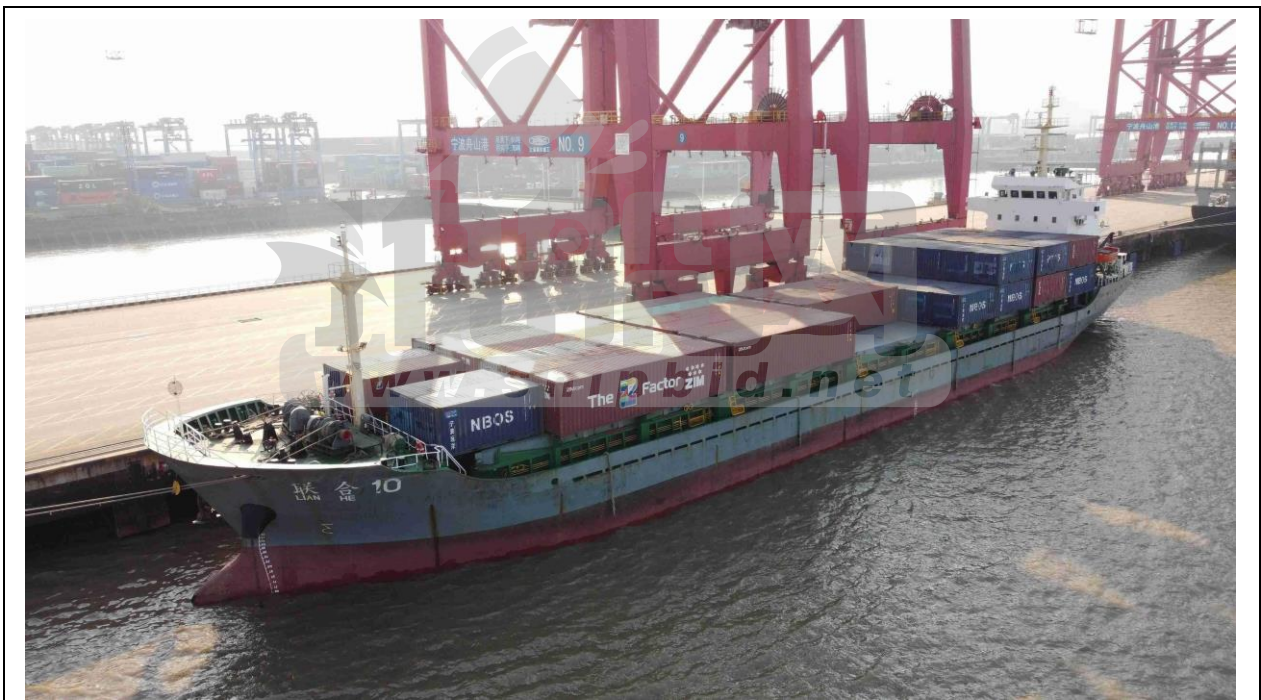
船舶航拍

船体载重线以上部分为灰色漆涂装，水线以下为红色防污漆，油漆附着基本完整，舷侧外板局部存在水锈痕迹；船体外板可见部分平整度一般，无明显碰撞变形；船体可见部分的水尺、船名、船籍港标志等清晰完整，船体水线以下外板情况未知。

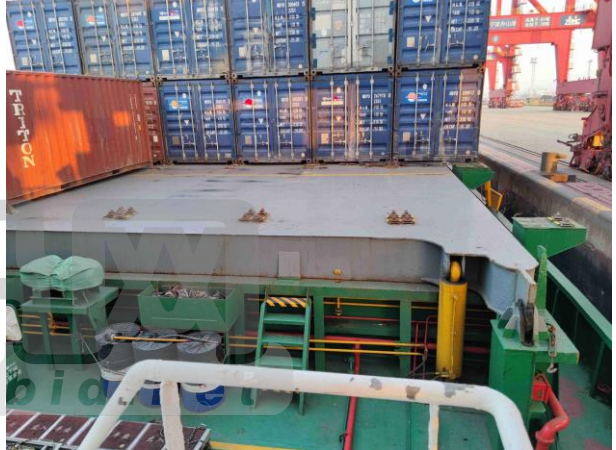
| <p>货舱区</p> | <p>货舱盖</p> |

货舱盖表面平整度较差，表面存在多处凹陷变形与锈蚀情况。货舱舱口围结构基本完整，表面涂层状况良好。

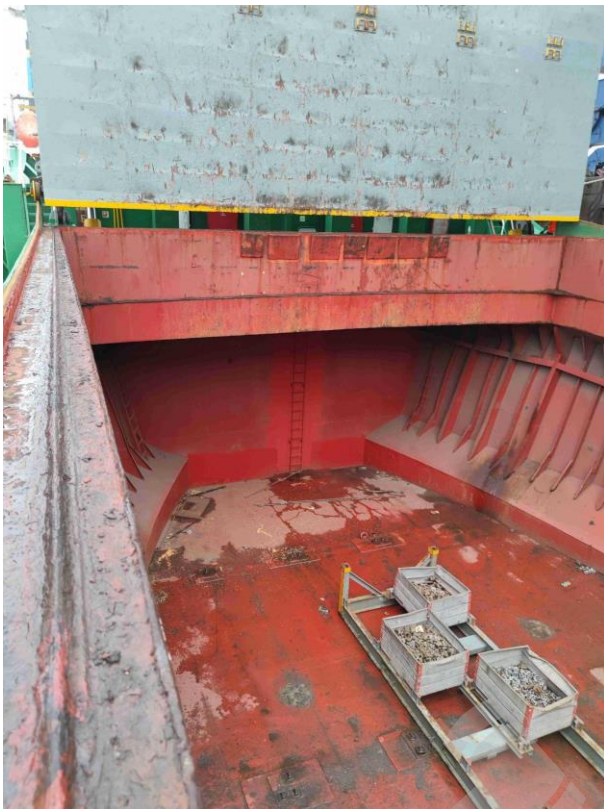
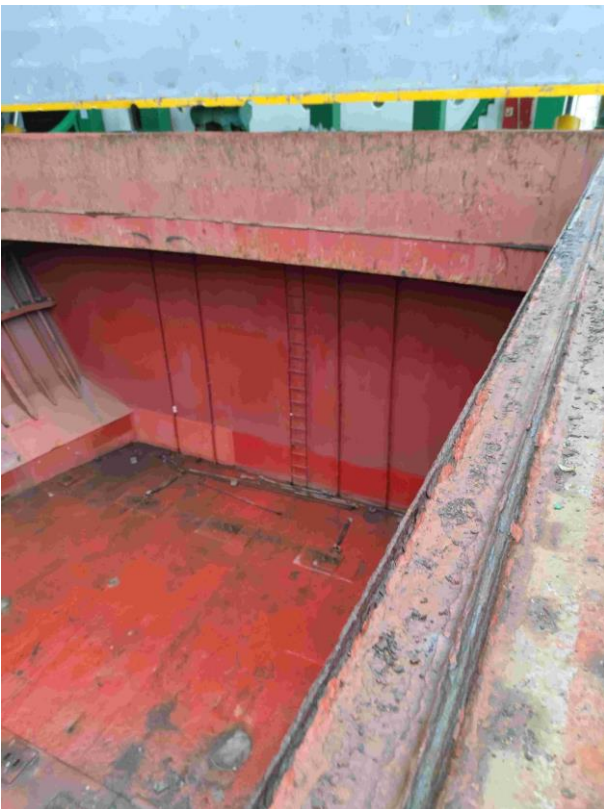
| <p>1#货舱内部历史照片</p> | <p>2#货舱内部历史照片</p> |

货舱内部结构整体情况一般，舷侧外板与加强结构基本完整，无明显变形情况。货舱内底板整体状况较差，存在大量凹陷变形与锈蚀情况，局部存在油漆涂层脱落情况。

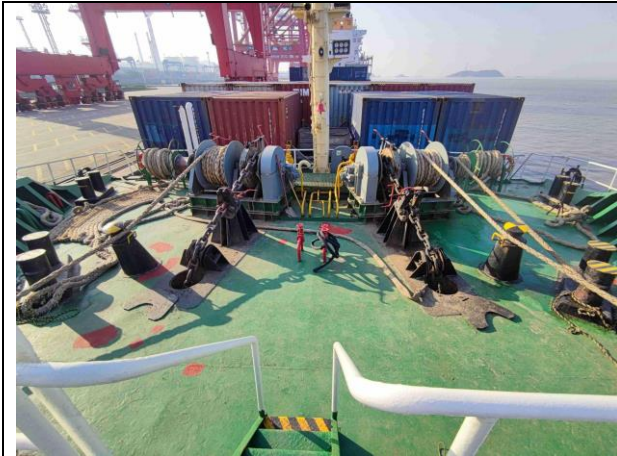
船舶锚缆机

艏楼甲板锚机油漆完整，底座局部存在少量锈蚀，集油槽清洁度较好，液压油管无渗油。

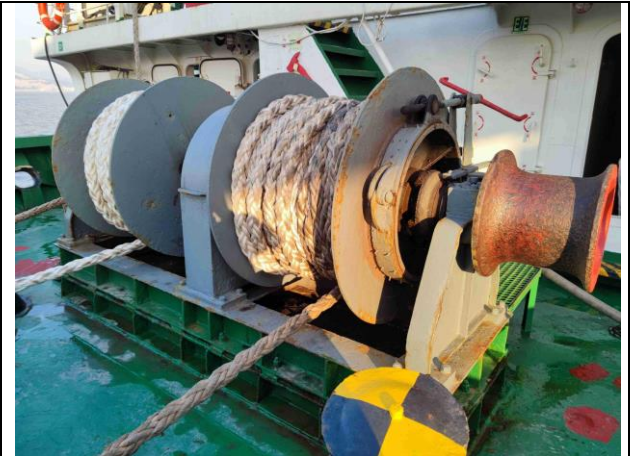
船艏绞缆机

艏甲板绞缆机油漆基本完整，底座局部存在少量锈蚀，液压油管未见渗油痕迹；艏甲板带缆桩、导缆孔油漆完好。

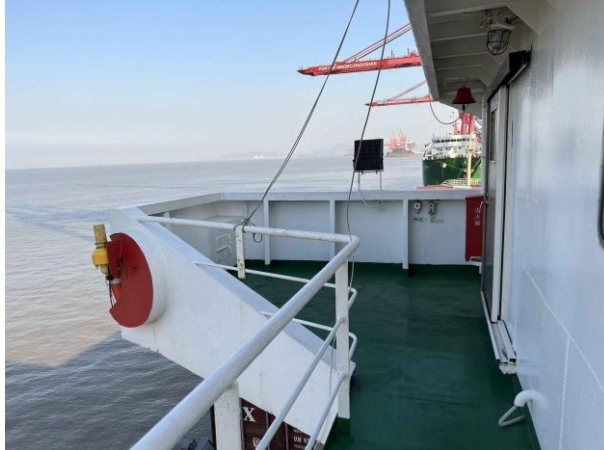
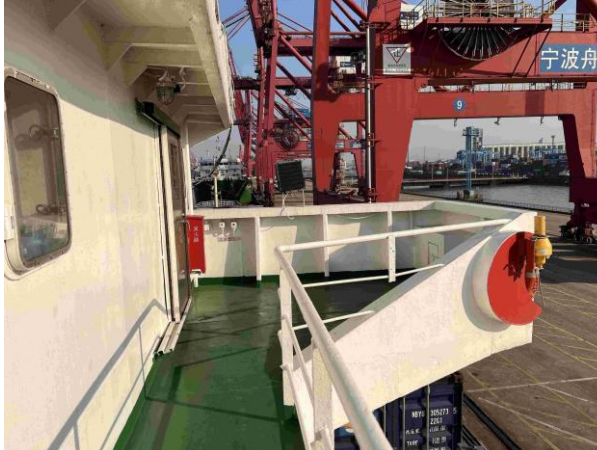
| <p>驾驶台外侧甲板</p> | <p>驾驶台外侧甲板</p> |

驾驶室门窗结构完整，室内防火隔热板无明显破损现象。驾驶台设备设施外观基本整洁，部分通导设备处于运行状态。报务区、海图区外观基本整洁，设施完好。驾驶室外部甲板平整度一般，局部存在明显凹陷情况。

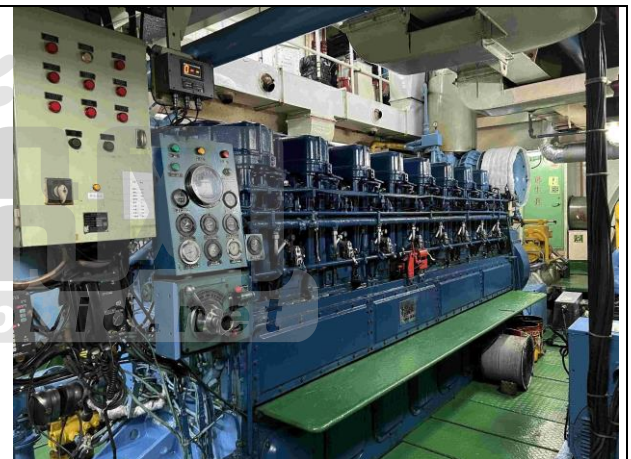
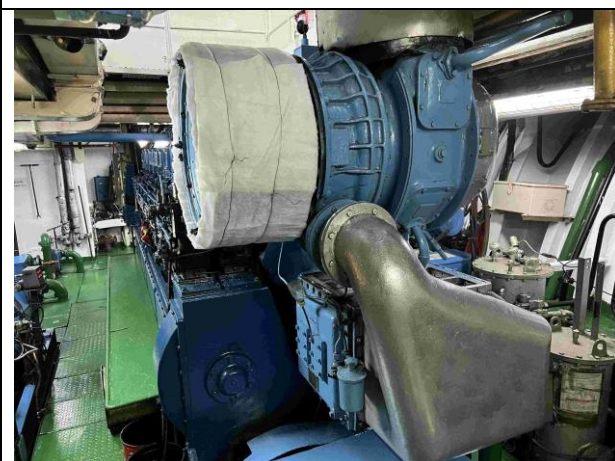
主机

主机机体无明显油漆脱落或显著锈蚀，机体无明显油污附着。输油管路连接完好，连接节点处无明显锈蚀。主机排气管绝缘包裹完好，无显著破损、锈蚀情况。

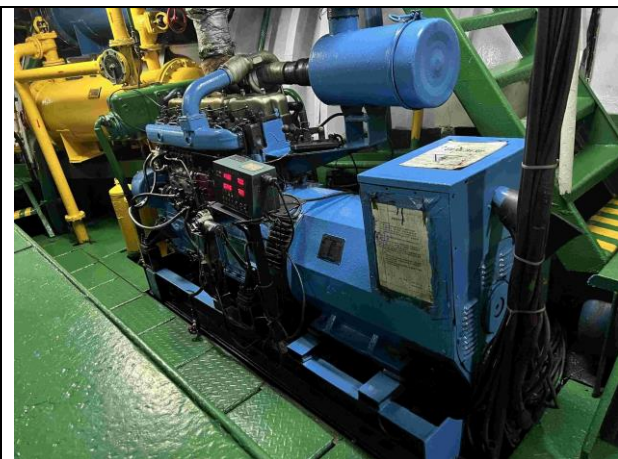
1#主发电机组

主发电机组外观整洁度良好，机体表面涂层无脱落，底座部分无明显油污，管路无明显锈蚀情况。

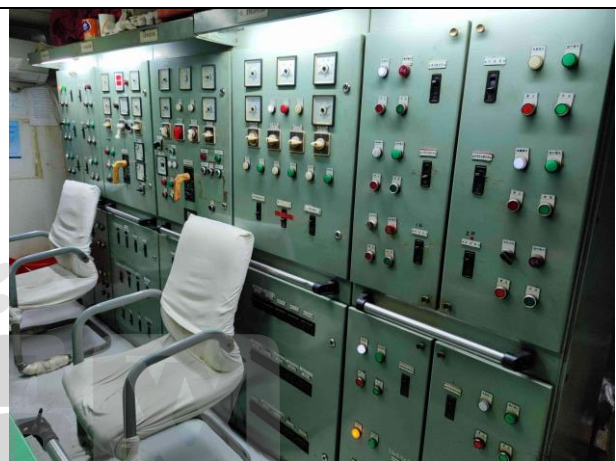
配电屏

机舱集控室配电屏结构完整，无显著破损、锈蚀，集控台仪表外观正常。

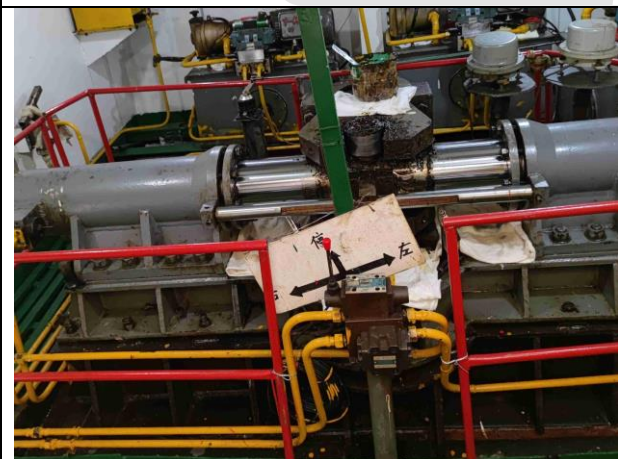
舵机

舵机舱内防滑木板、栏杆扶手设置完整。舵机外观油漆完好，舵机座、舱底无显著油污。液压油箱管路无明显锈蚀。

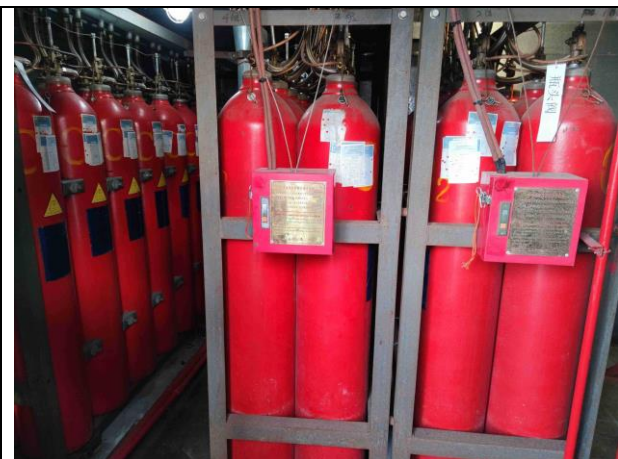
CO2 室

CO<sub>2</sub> 室布置整洁，灭火系统处于检验有效期内；机舱逃生通道配置完整，防火敷设完整。

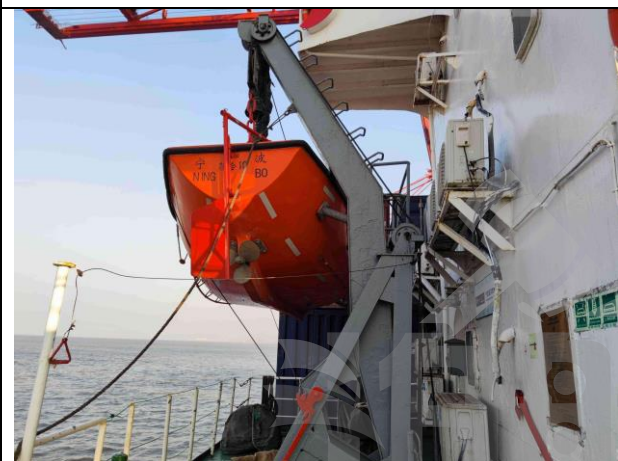
救生艇

上层建筑左右舷各布置有 1 艘救生艇，定员 17 人，救生艇支架与艇体结构完整，油漆完好。另设 2 只救生筏，定员 10 人，救生筏本体及释放装置整体状态良好。
