TECHNICAL REPORT 技术狀况报告

编号: CJPG-JS-23-KY-106-1

勘 验 日 期: 2022 年 12 月 01 日

"象农渡5"技术状况报告

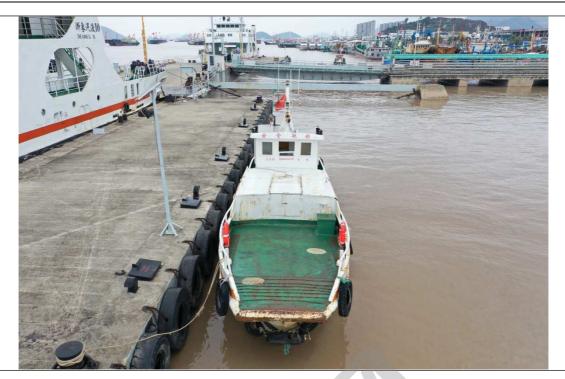
船艏外板

船体外板表面存在局部凹蚀情况;船舷两侧外板存在显著磨损、碰撞、 凹陷情况;船体可见部分的船名、船籍港、水线标志尚清晰完整,船体没入 水面以下情况未知。

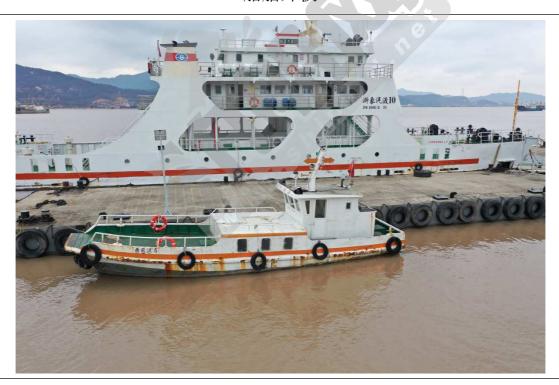
舷侧外板

船体外板表面存在凹蚀情况,船舷两侧外板存在显著磨损、碰撞、凹陷情况;甲板两舷部分存在大面积块状凹蚀情况;船检证书记载的1只35KG锚未寻见;压载舱盖已用水泥封死。

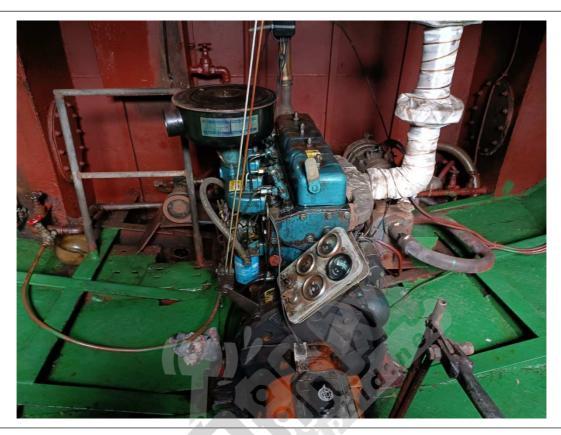
主机

主机结构基本完整,机器部件及管路系统局部涂层脱落,存在锈蚀,表面未见明显破损,铭牌未见。

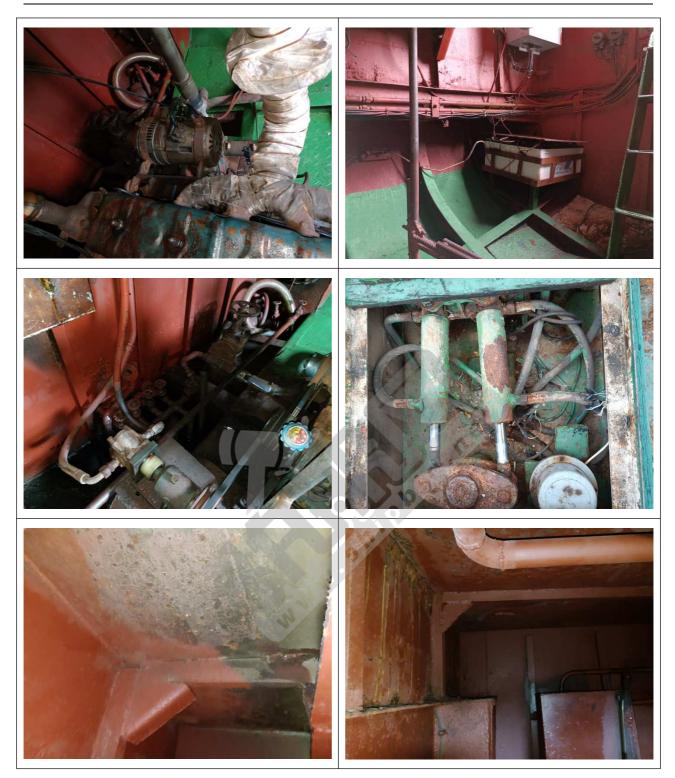
机舱花钢板布置基本完整,舱内电缆线路未见显著破损;舱壁平整度一 般, 艏部列板底部存在块状锈蚀和涂层脱落, 顶板边角处局部存在开裂、穿 孔、渗漏,锈蚀,补焊情况,机舱底存在少量油污水。
