# TECHNICAL REPORT

## 技术状况报告

编号: CJPG-JS-23-KY-107

## “作业1号”技术状况报告

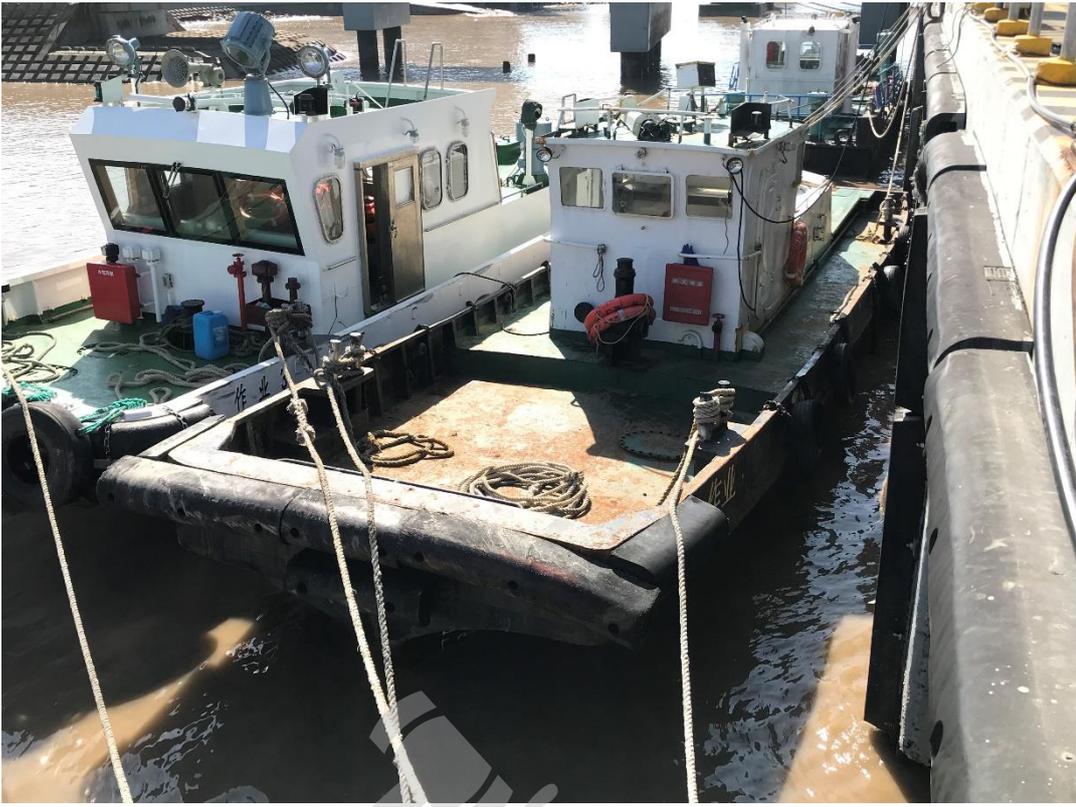
船艏外观

勘验时，船舶外板局部有轻微变形，无明显碰撞痕迹，焊缝平整度一般，涂层存在显著老化和部分脱落情况。

船体水线附近未见大量水生物附着，钢板焊缝处锈蚀明显；艏部舷墙及扶手存在部分碰撞锈蚀和部分脱落情况。

船名、船籍港标记可清楚辨识，未见船舶水尺；艏部舵叶、螺旋桨和船底板没入水中，无法勘验。

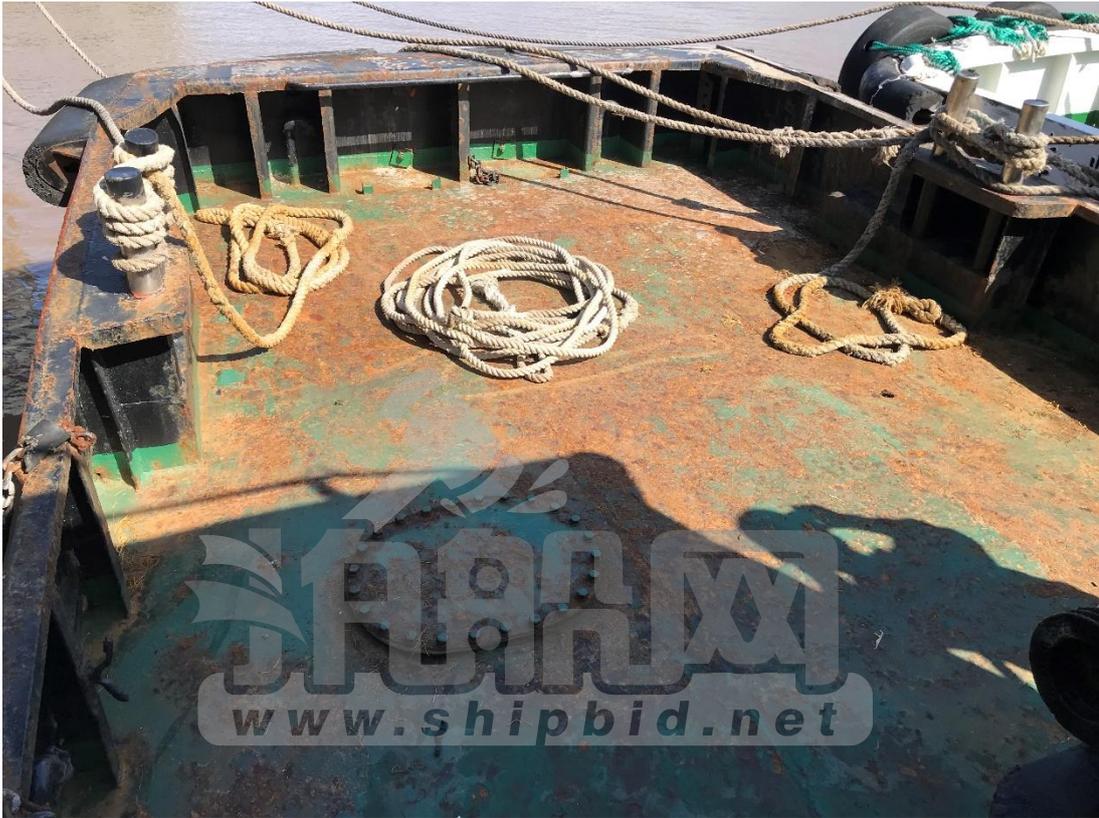
艏甲板

船舶主甲板有部分变形，涂层状况较差，存在块状锈蚀；带缆桩等系泊设备完整，有不同程度锈蚀情况；两侧舷墙结构较完整，未出现较大变形，有明显锈蚀现象。据船方介绍，驾驶室前围壁处1台绞盘长时间未使用。

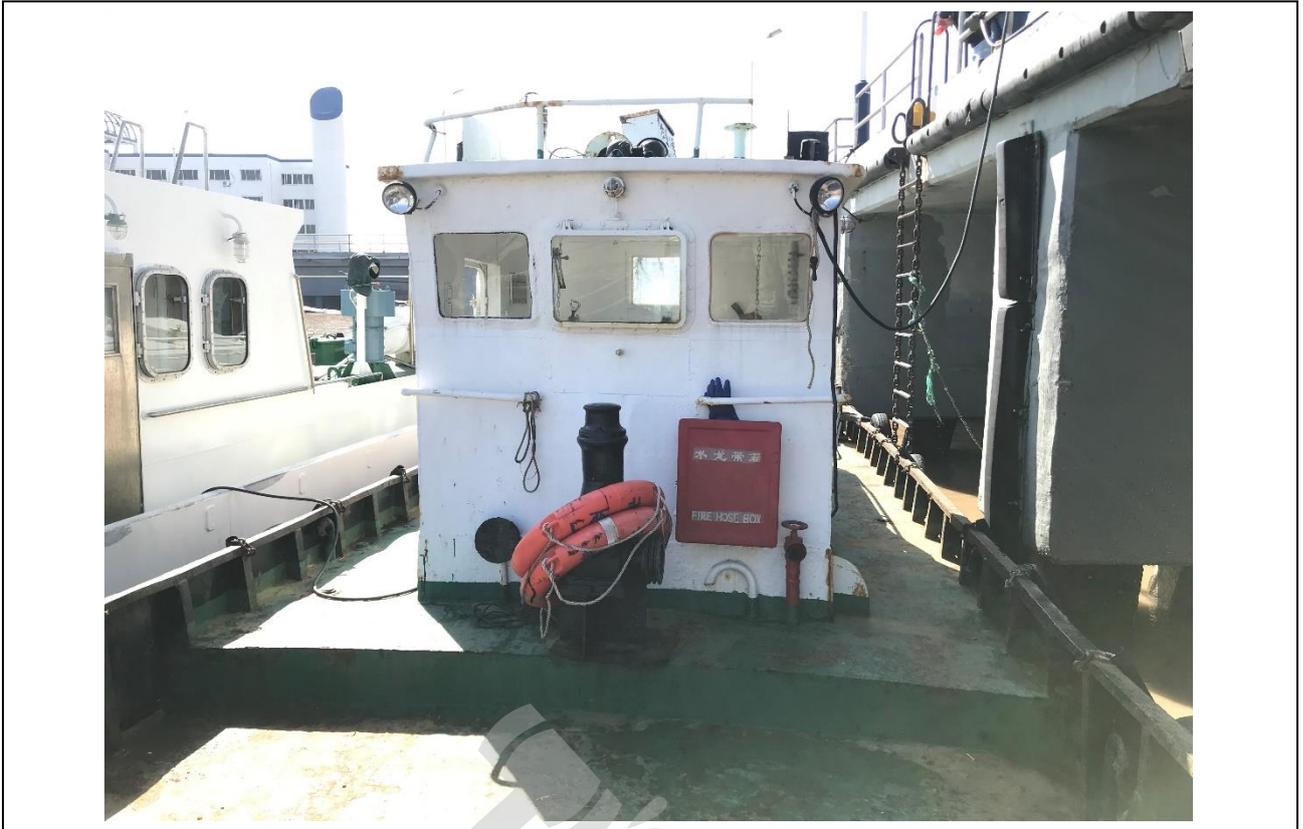
驾驶室前壁

驾驶室与甲板焊接处锈蚀情况尚可，未见脱焊、穿孔现象，表面涂层未见显著脱落。

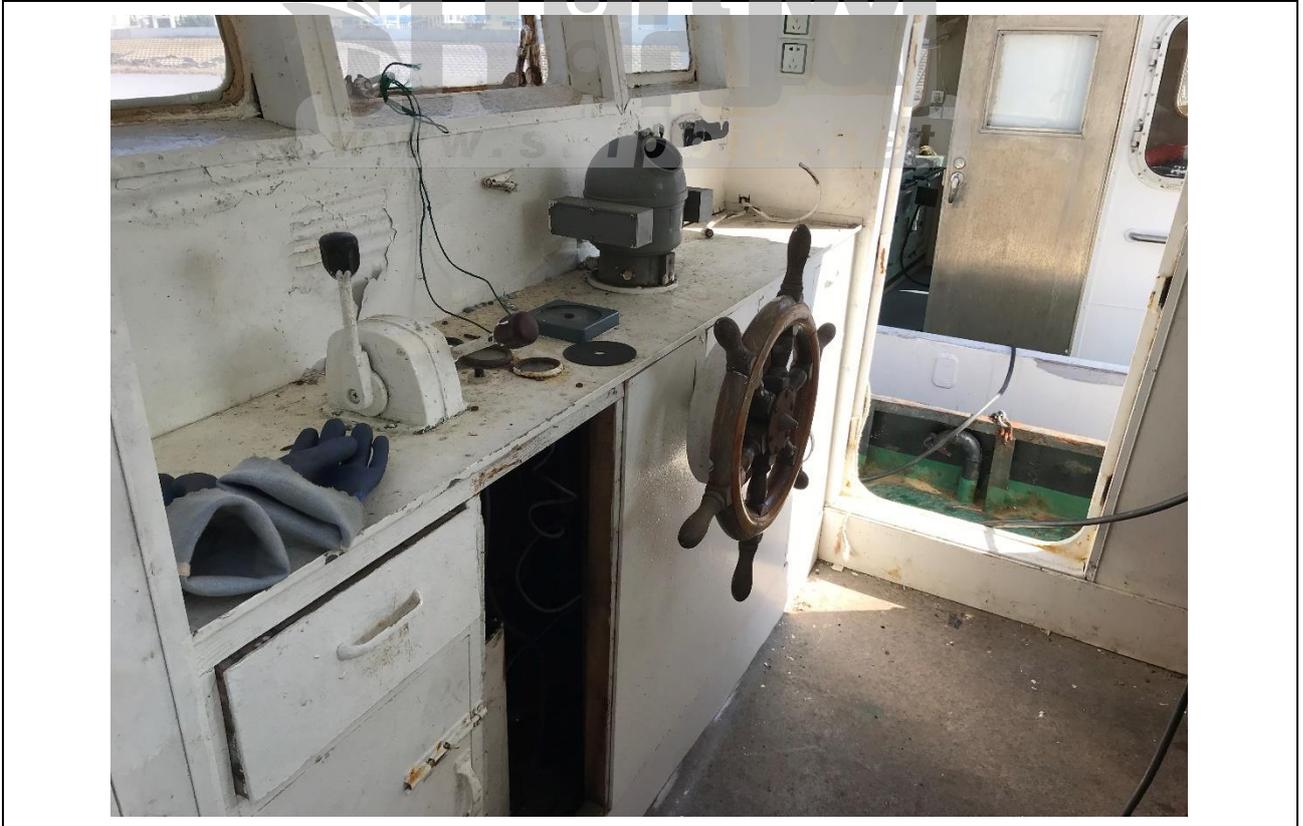
驾驶台

驾驶室内整体较为整洁，室内地板敷料、装潢板老化情况尚好，无明显破损。

驾驶室清洁度一般，存在少量锈蚀。勘验时，船检证书记载的 1 台VHF电话在驾驶台未寻见。

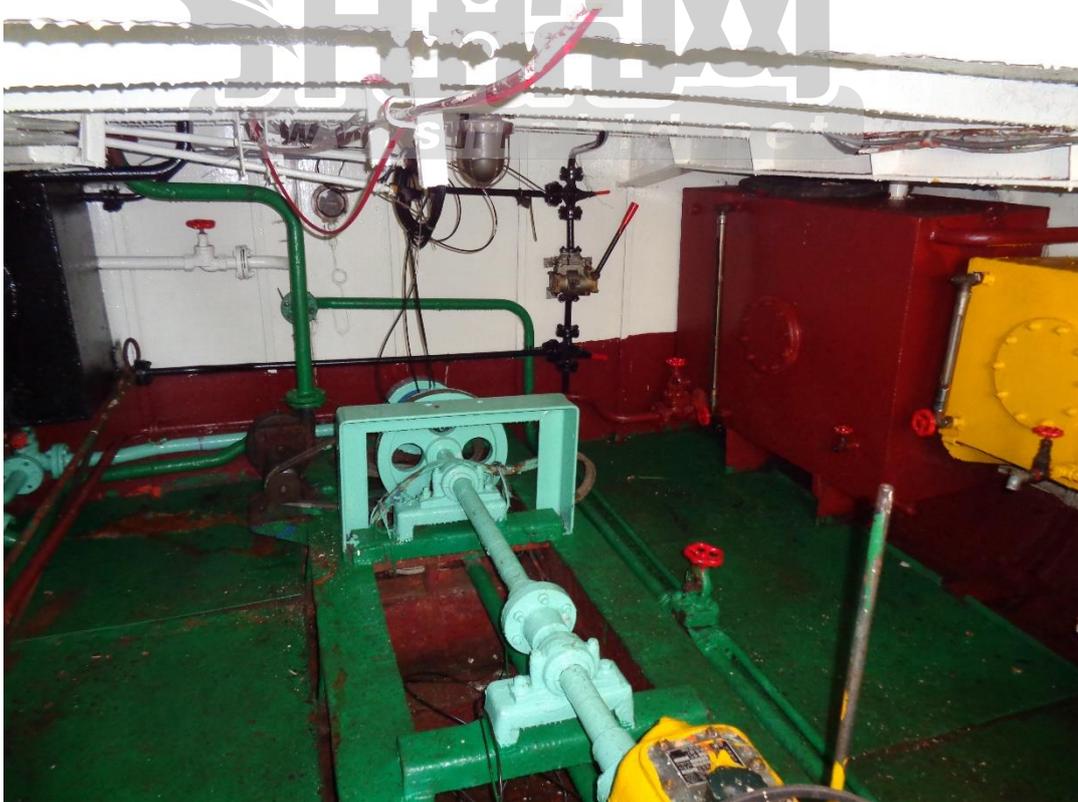
机舱

勘验时，主机未启动；经外观检查，机舱舱壁结构完整，钢板未见变形，未见明显锈蚀；舱内钢质斜梯布置完整；机舱电缆穿线布置规整度一般。

机舱管路、阀门保养较好，未见明显锈蚀穿孔；机舱花钢板无缺失，表面清洁度一般。

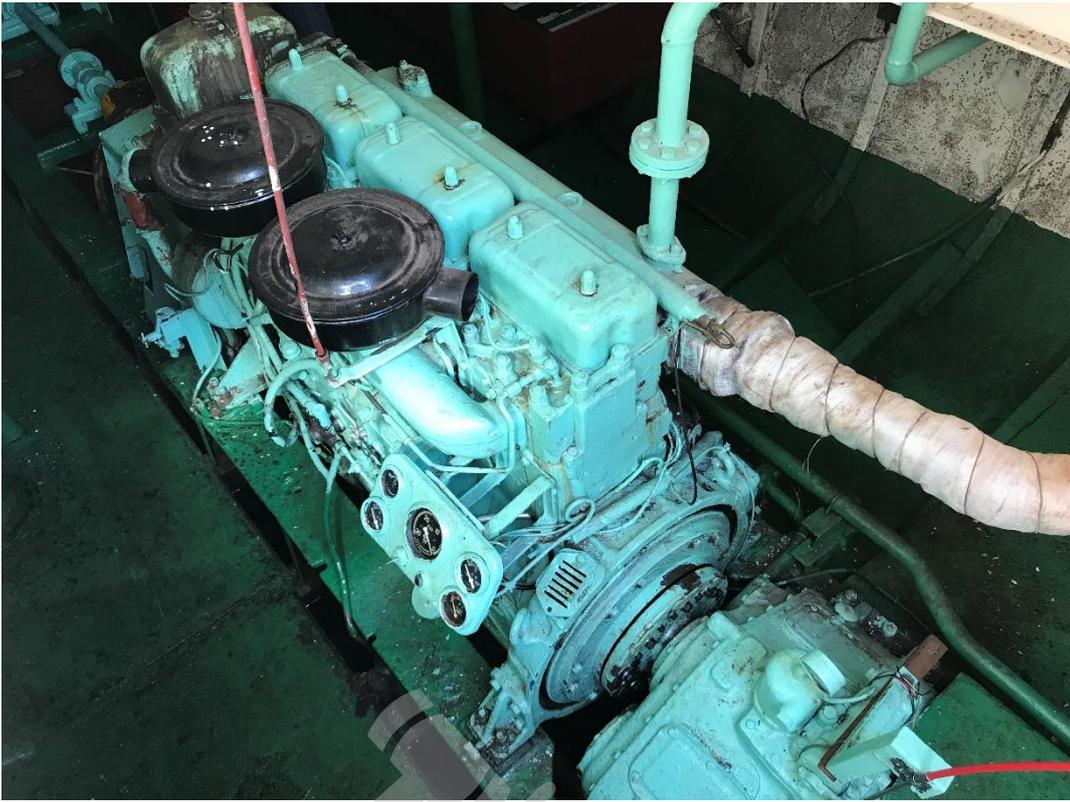
主机

主机保养尚可，机体结构完整，底座未见焊缝显著锈蚀，设备与基座螺栓紧固件未见松动痕迹，主机铭牌缺失，机体外壳、缸盖处存在少量锈蚀，无明显油污附着。

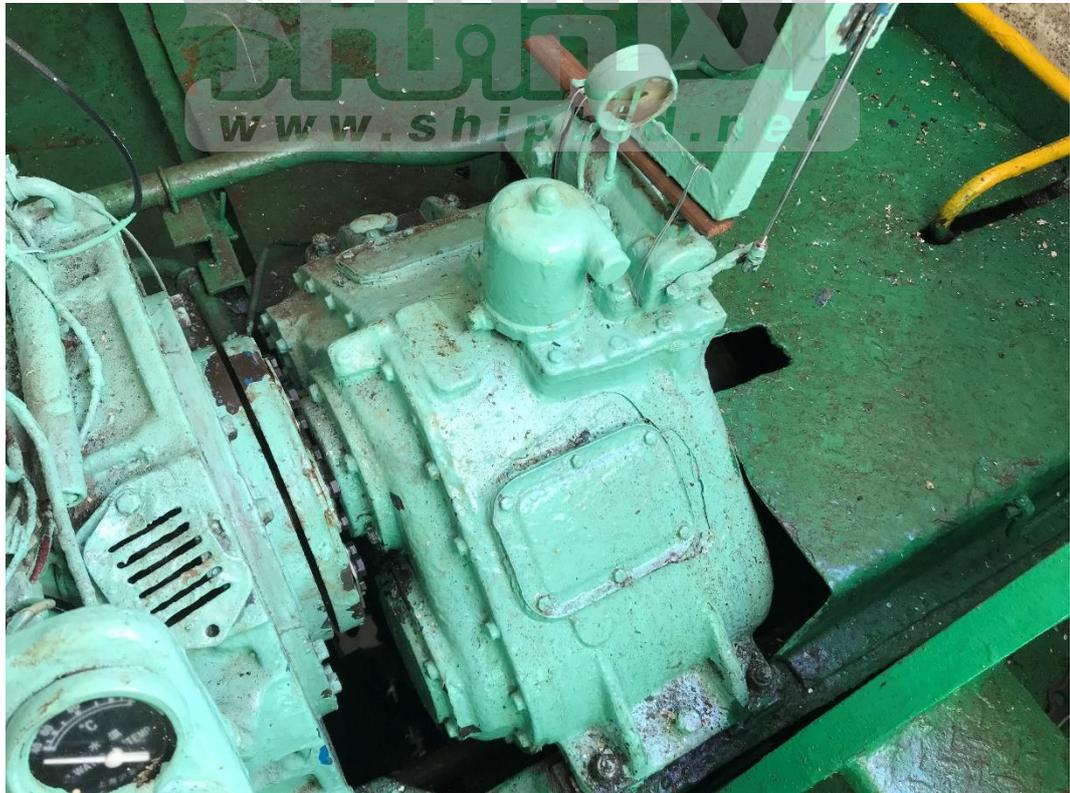
齿轮箱

齿轮箱结构完整，表面清洁，铭牌缺失。
