“国茂3”船
价格评估报告书

国宏信浙江〔2023〕（评）字第 0408 号

国宏信价格评估集团有限公司浙江分公司

“国茂3”船现场勘验报告

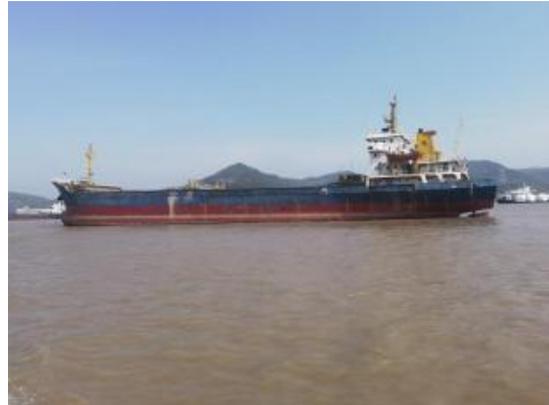
船舶侧身

船外板：本船外板腐蚀程度中度，局部变形较为明显。吃水线附近油漆涂层局部脱落，船舫2.6米水线附近船板内凹变形明显。焊缝成型质量一般，船舶水线，船名，船籍港清晰可见。左右船舷外板锈蚀程度中度，结构变形情况严重。艙部舵叶和螺旋桨结构未完全露出水面，船底外板由于条件限制未进行勘验。

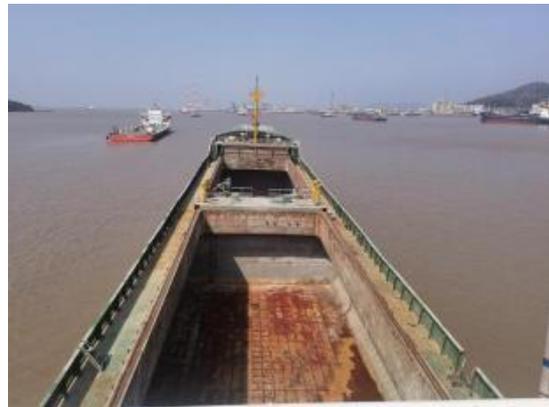
一、二号货舱

货舱内部：全船共有2个货舱，舱盖形式为钢质箱形加帆布风雨密舱口盖。勘验时，船舶处于空载状态，2个货舱舱口盖全部打开。货舱舱口角隅、侧壁板等结构完整，中度锈蚀。舱口围内侧局部油漆涂层脱落且有块状锈蚀；舱口围壁外侧、舱口围扶强材焊缝质量一般，未见明显变形，涂层少量脱落，中度锈蚀。货舱骨架特别是肋骨局部变形严重。

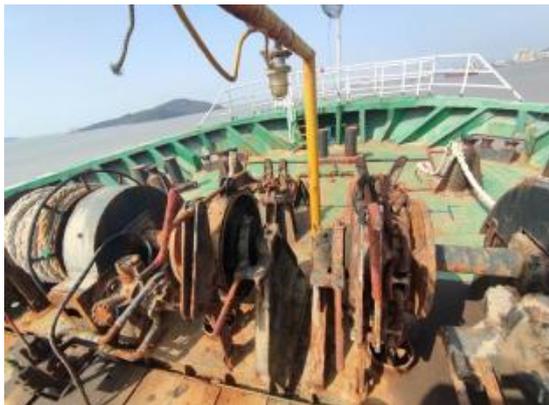
艙楼甲板

艙楼甲板：艙楼甲板中度程度锈蚀，结构变形程度中度，甲板局部少量掉漆。布置有两台绞缆机及锚机，设备外表中度锈蚀，锚机底座锈蚀情况较严重。系缆桩、导缆孔等结构完整，表面中度锈蚀。主甲板通往艙楼甲板的楼梯锈蚀程度良好，楼梯扶手底部焊接缝开裂，存在安全隐患。

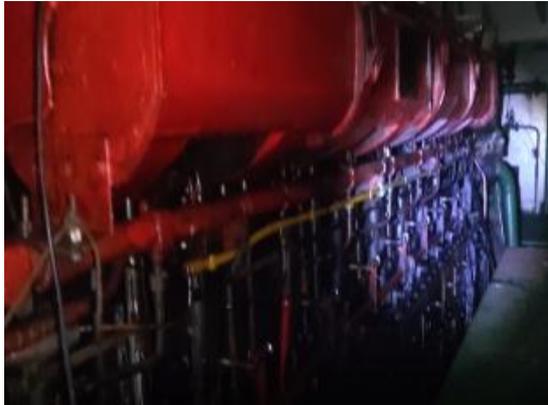
300 型柴油机

主机：主机生产厂家为宁波中策动力机电集团有限公司，300型柴油机，额定功率为1765kw，机体表面清洁度尚好，机器部件及管路系统无明显锈蚀，主机铭牌清晰可见。齿轮箱机体表面油漆涂层尚好，清洁度尚好。

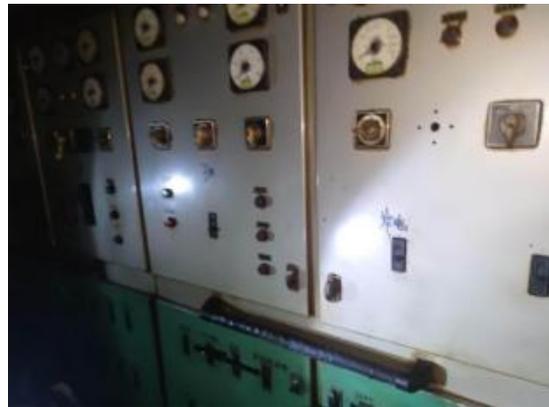
配电板

配电板：机舱集控室配电板结构完整，无显著破损、锈蚀，监控台仪表外观正常。

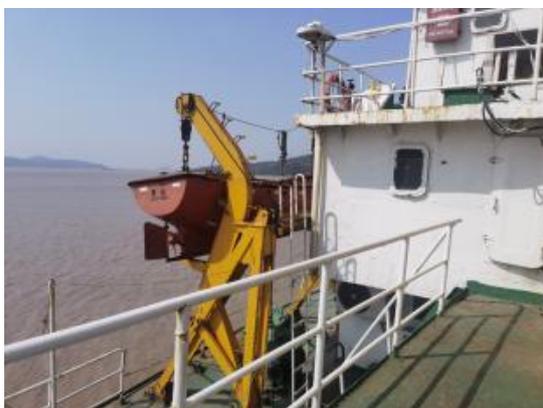
4. 机舱结构保养状况一般，无明显油漆脱落现象；据管船公司反映消防泵损坏，其中一台辅机无法启动，一台辅机满足日常生活需要可以使用，主机与另一台辅机未启动，情况不明；锚机基本失效，舵机情况不明，救生艇证书失效。

救生筏（证书失效）

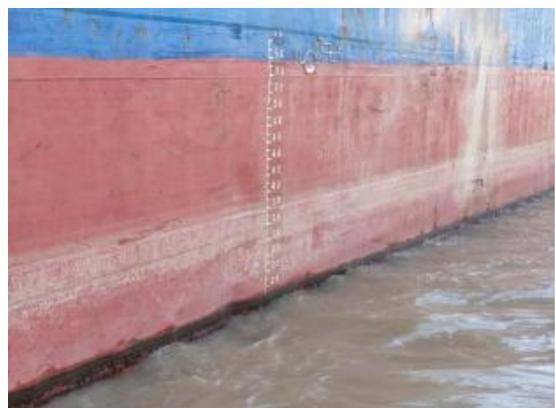
吃水线（变形明显）

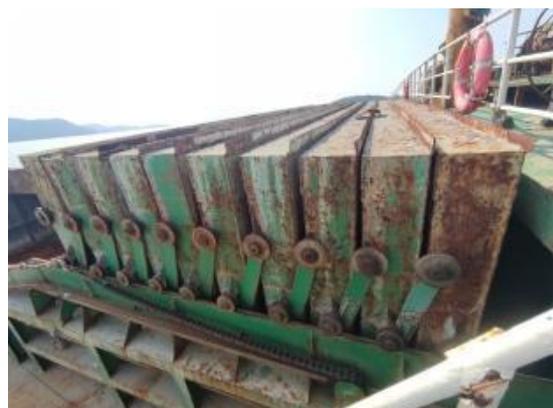
铰链式舱盖

舱口盖：舱口盖外表面涂层状况较差，涂层锈蚀严重；滚轮、滚轮轨道保

养一般，局部存在油漆涂层脱落和边缘锈蚀情况。
