# TECHNICAL REPORT

## 技术状况报告

编号: CJPG-JS-23-KY-236

海星创新

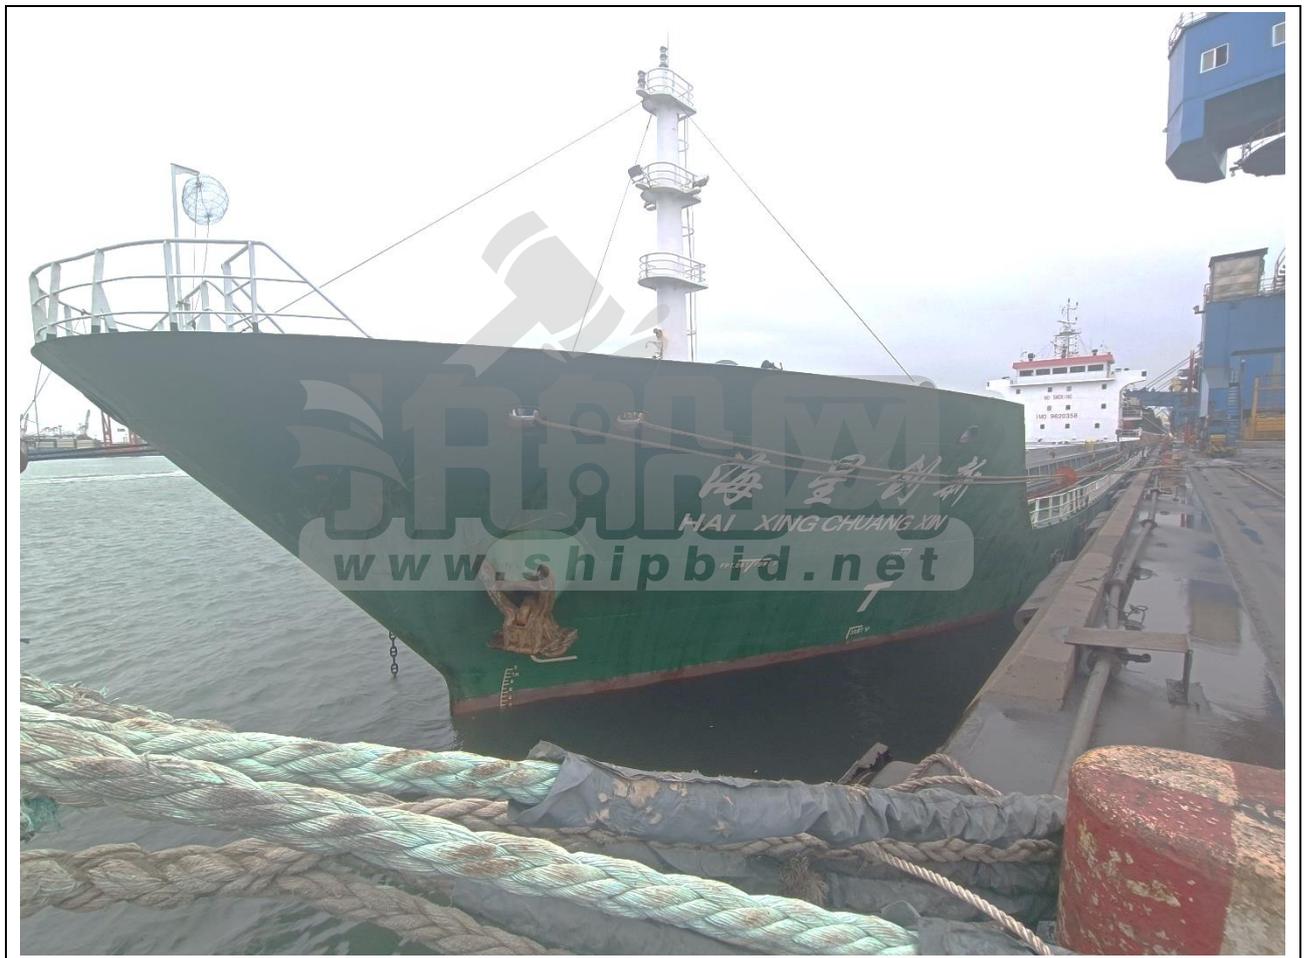
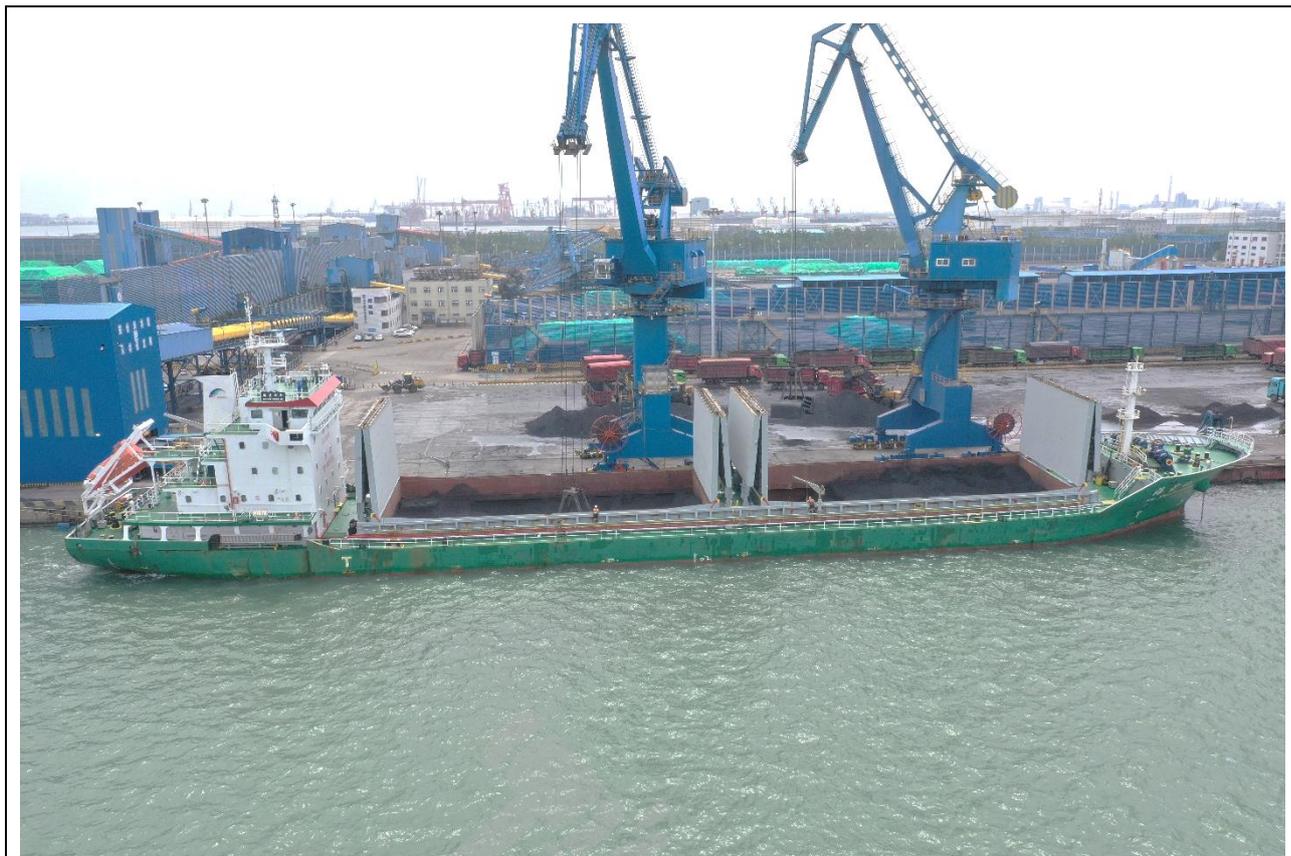
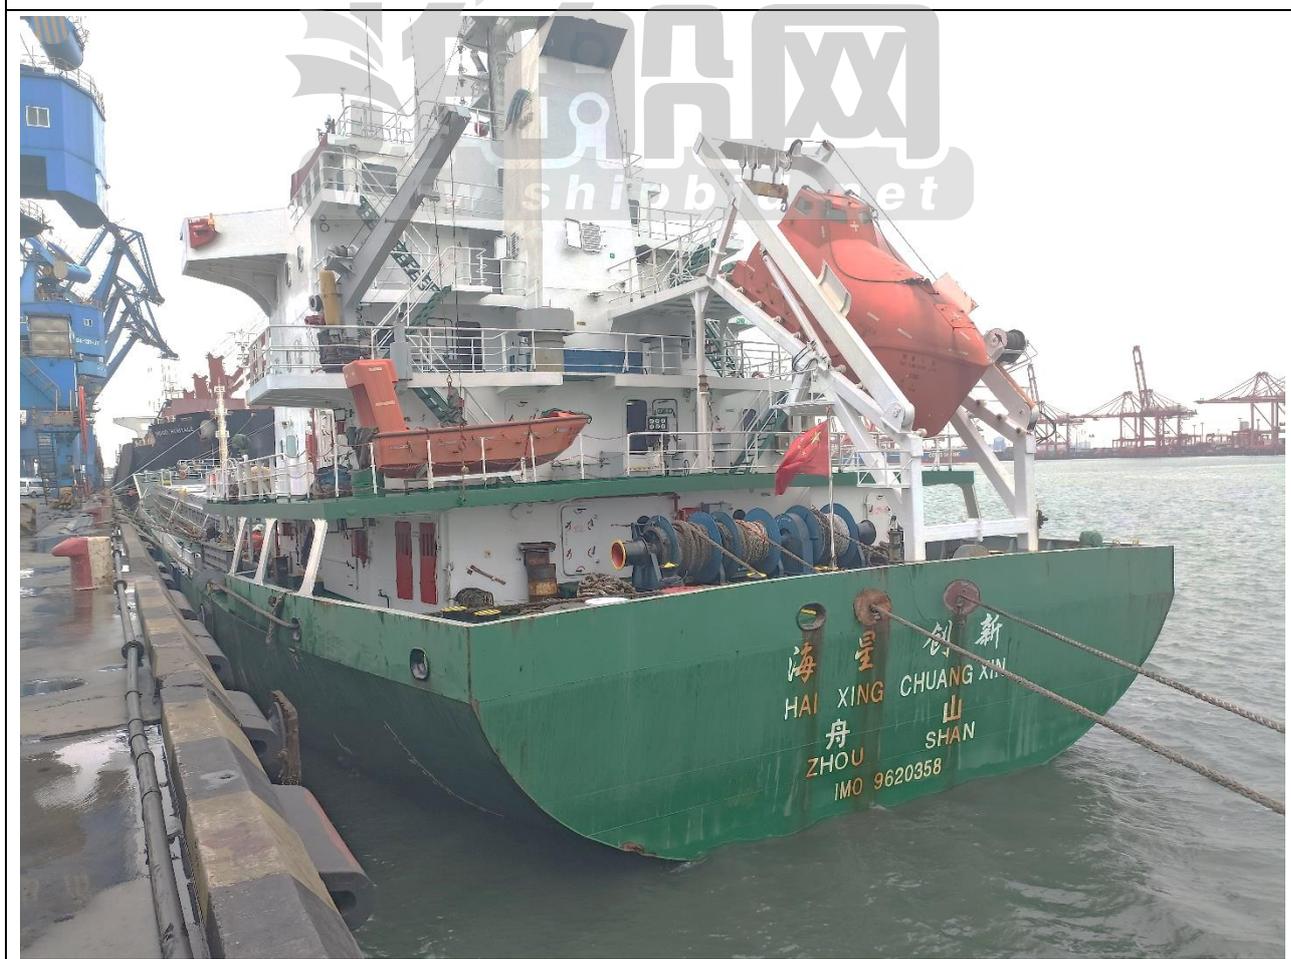
### 1、船体外板结构

1.1 船体外板油漆完整，船名、IMO 号、水尺标志清晰。

1.2 船体外板平整度较好，船艏无显著露骨的“瘦马”现象，焊缝饱满无显著锈蚀。

1.3 艏艙舷墙板过渡区无变形、无油漆脱落；两舷栏杆无变形、无缺档。

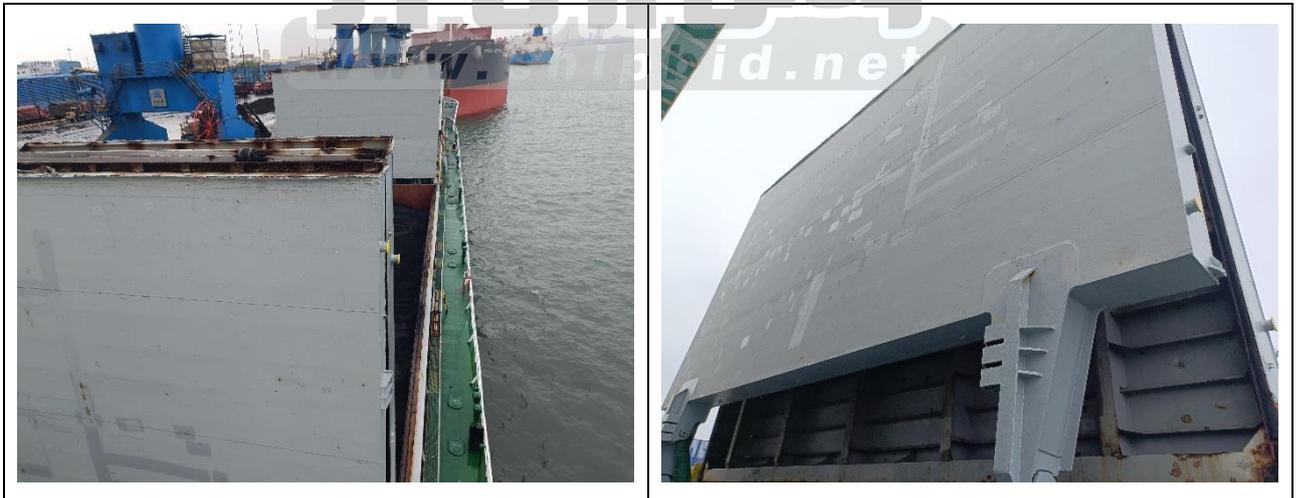
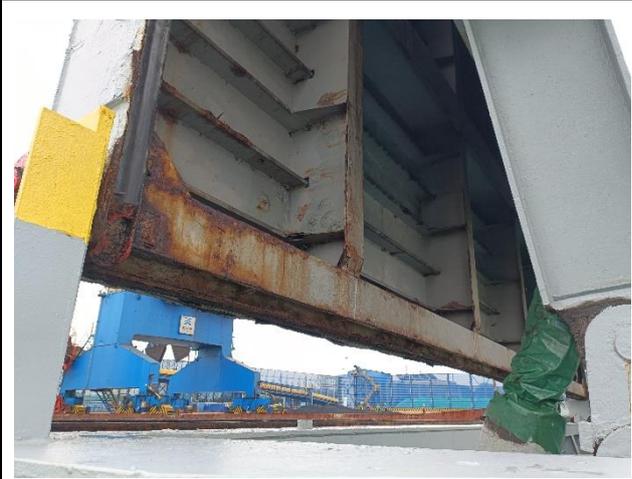
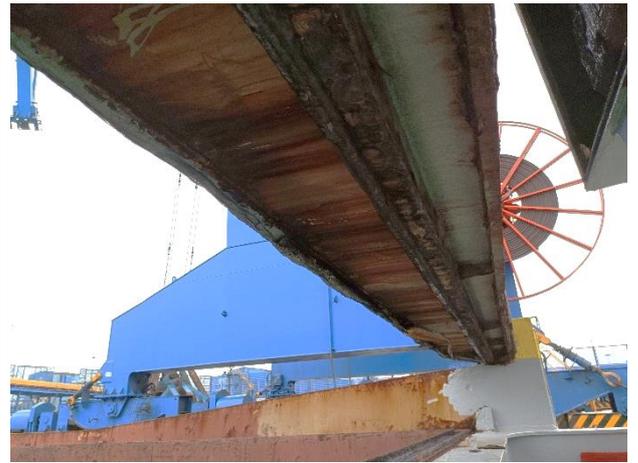
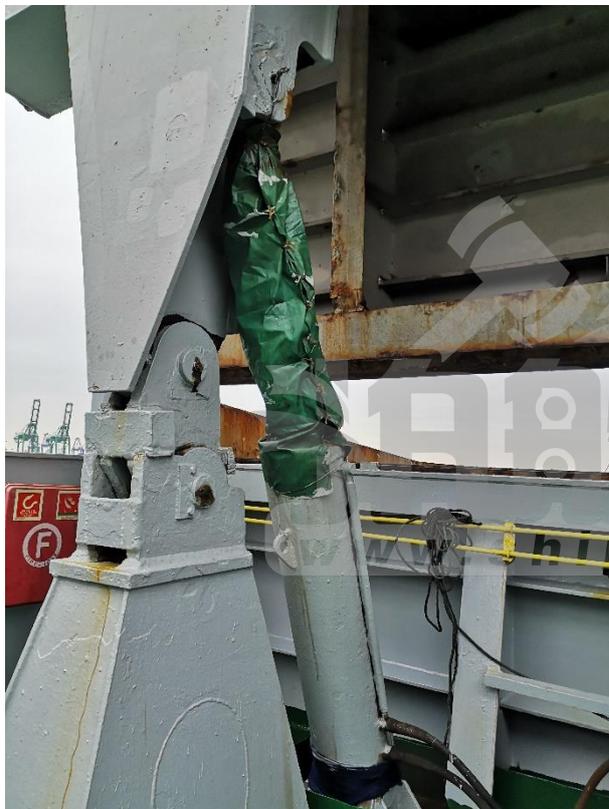
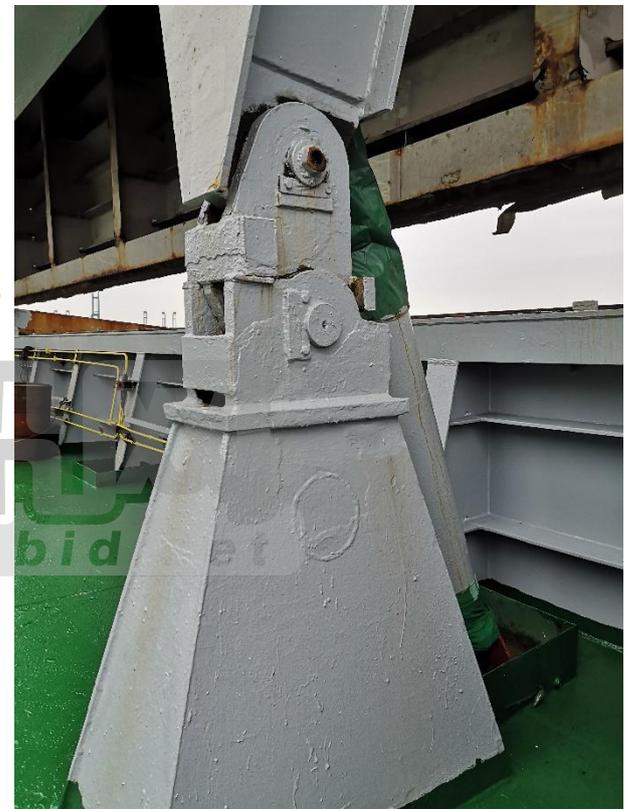
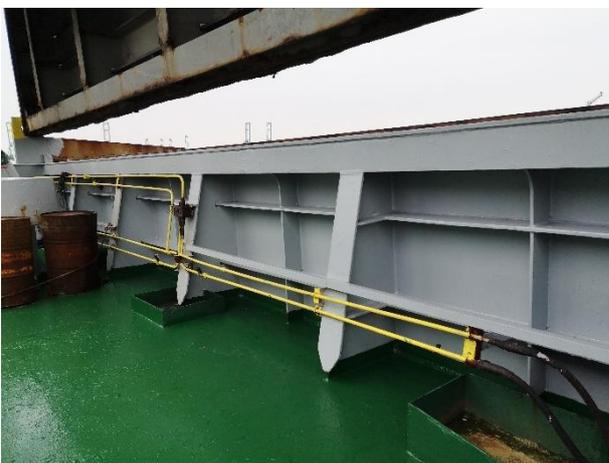
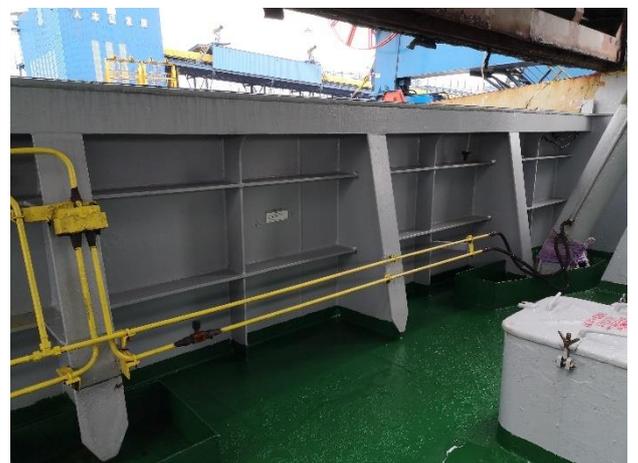
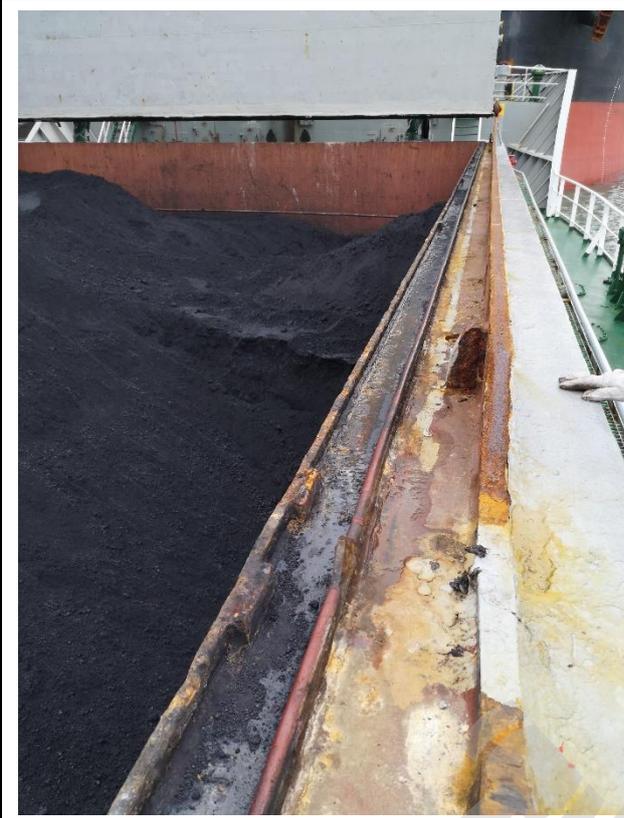
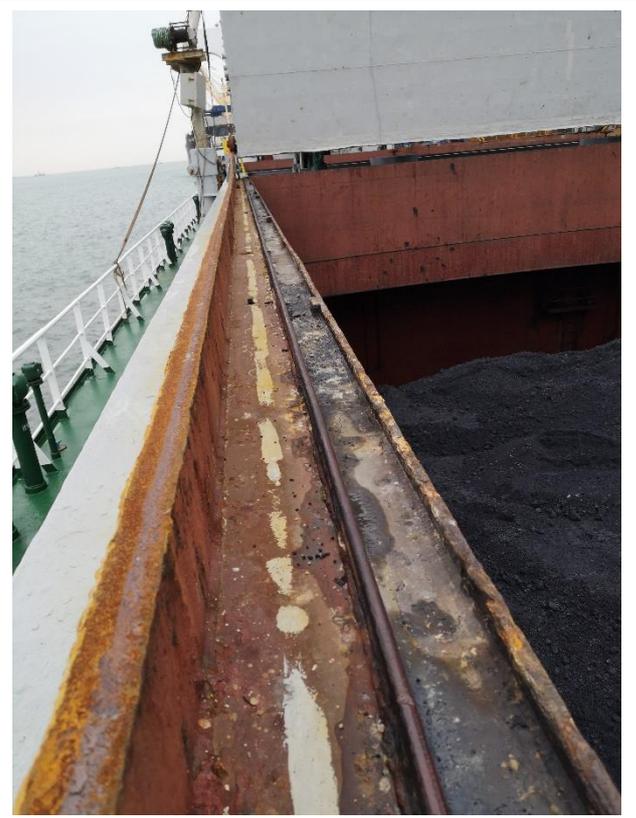
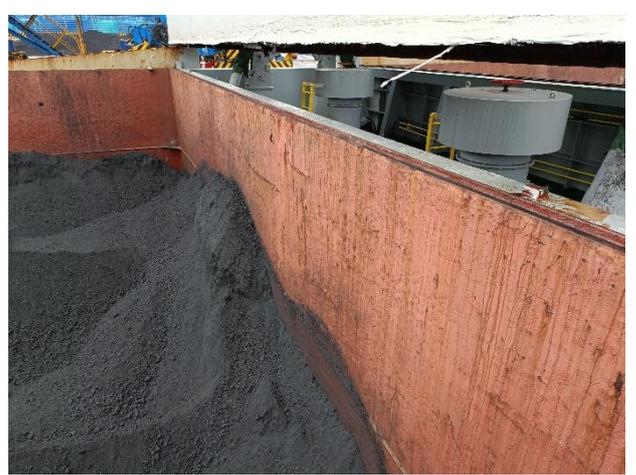
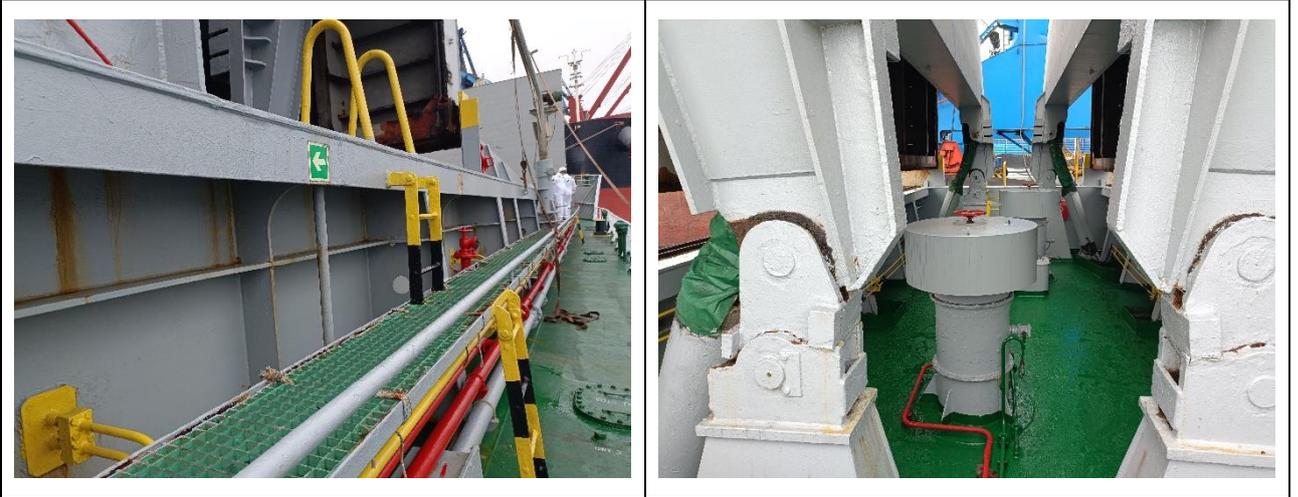
## 2、货舱区结构及设施

2.2 货舱盖面板无显著锈蚀，货舱盖加强筋边缘锈蚀；货舱盖水密封胶条槽存在锈蚀减薄；舱盖紧固楔子、楔耳轻度锈蚀；货舱盖液压油缸设有保护布罩，液压油缸支座无锈蚀、液压管路无显著渗漏。

2.3 货舱口角隅结构完好，货舱口围面板处压条、导水轨道存在锈蚀痕迹。

2.4 货舱口围结构焊缝饱满度一般，加强肘板焊缝局部存在锈蚀，肘板趾端面板与甲板焊接，以削斜过渡，未见显著锈蚀。

2.5 勘验时，船舶处于卸货状态，货舱内舱壁结构可见部分涂层基本完好，进舱梯道未见变形。

2.6 货舱口围消防管路油漆完好，消防栓布置完整无缺损；货舱通风筒体油漆完好，风帽防火网结构完整，防火风闸手轮无显著卡阻。

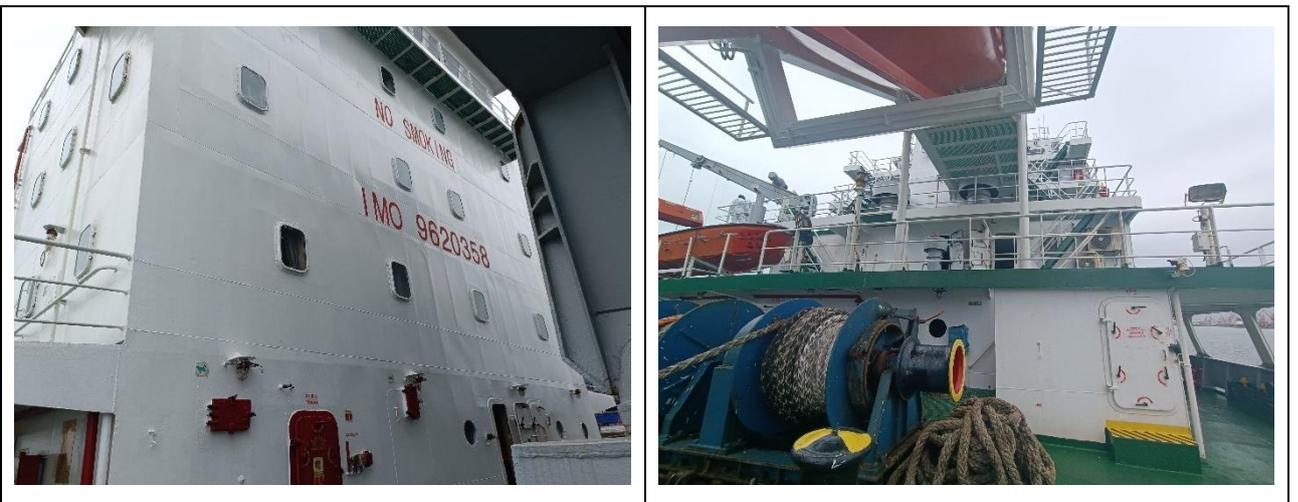
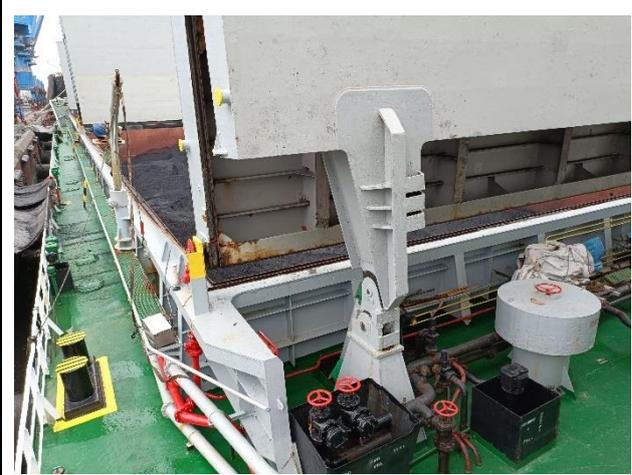
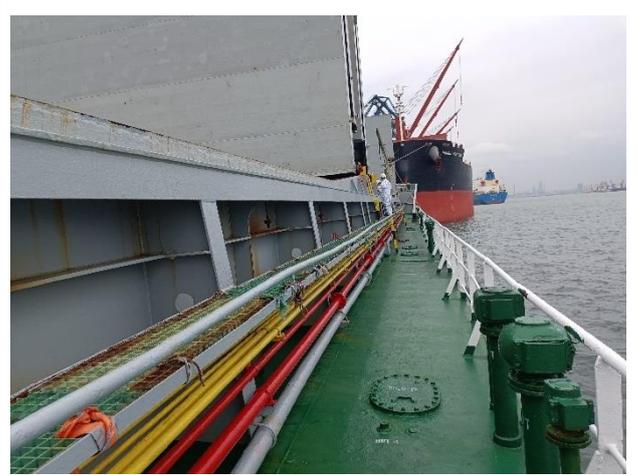
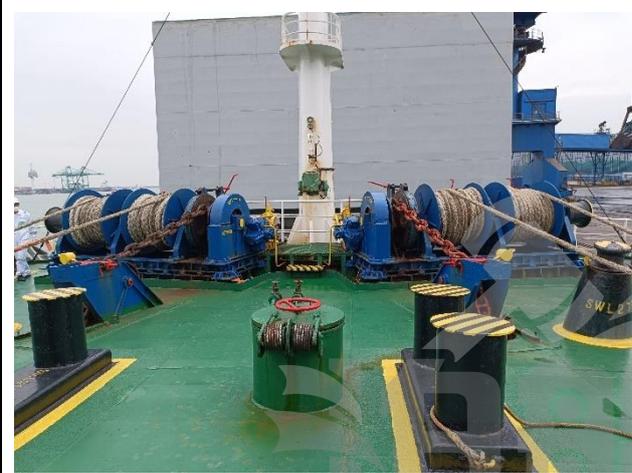
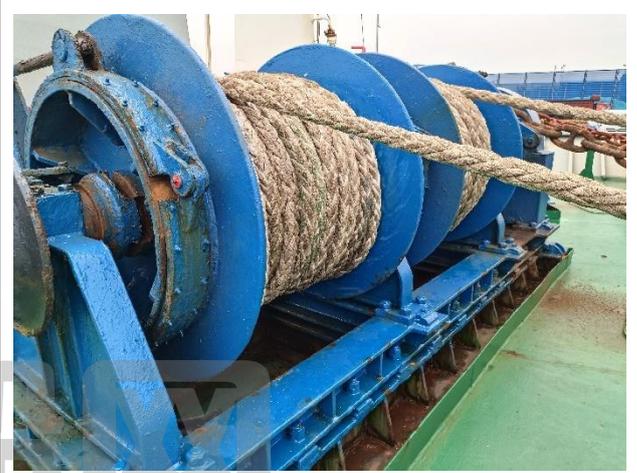
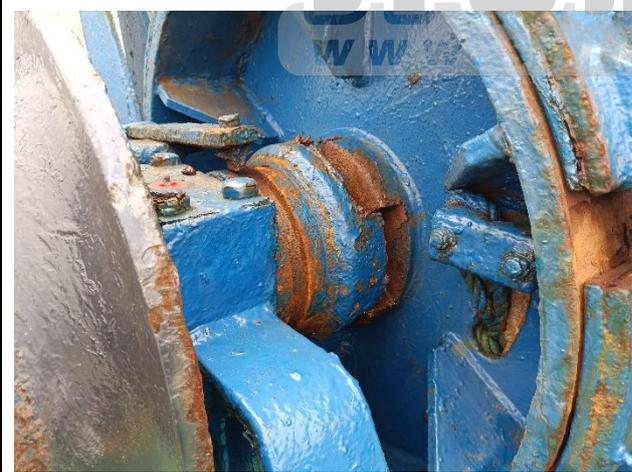
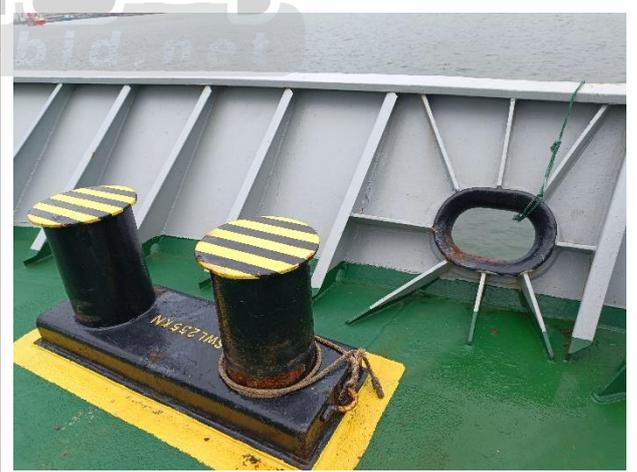
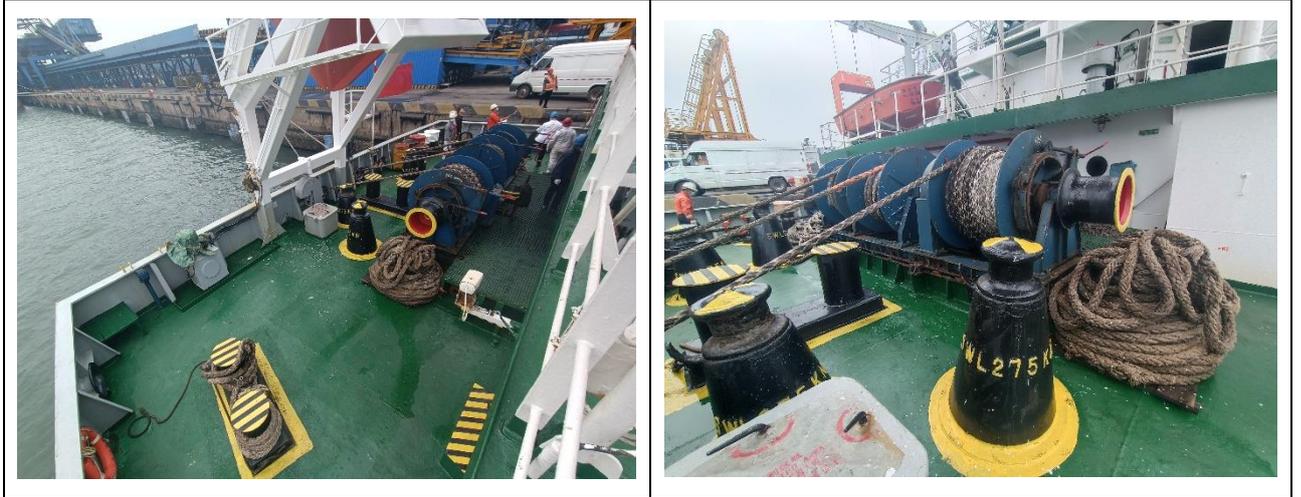
### 3、露天甲板结构及机械

3.1 主甲板整体平整度良好，油漆基本完整；甲板边空舱人孔盖无边缘锈蚀，螺栓无缺失。

3.2 艏楼甲板平整度尚好，无显著油漆脱落，舷墙肘板无变形情况；左右锚机机体结构基本完整，锚机底座局部油漆脱落；带缆桩等系泊设备结构完整，涂层基本完整。

3.3 艉部甲板设有绞缆机 1 台，机体油漆基本完整，底座肘板存在显著锈蚀，紧固螺栓未见松动痕迹；导缆轮无显著锈蚀减薄，缆绳无显著断丝。

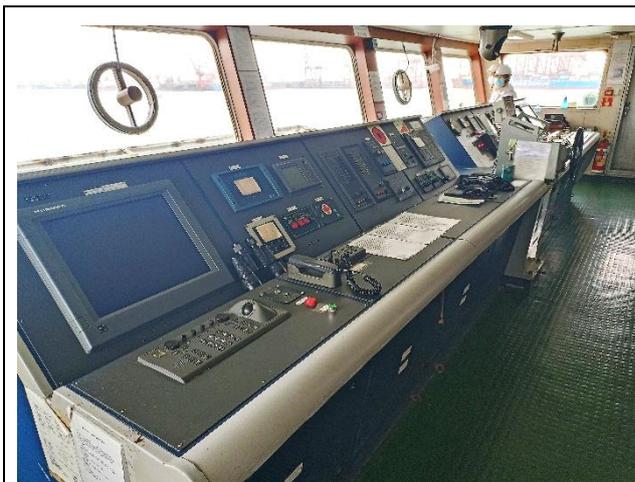
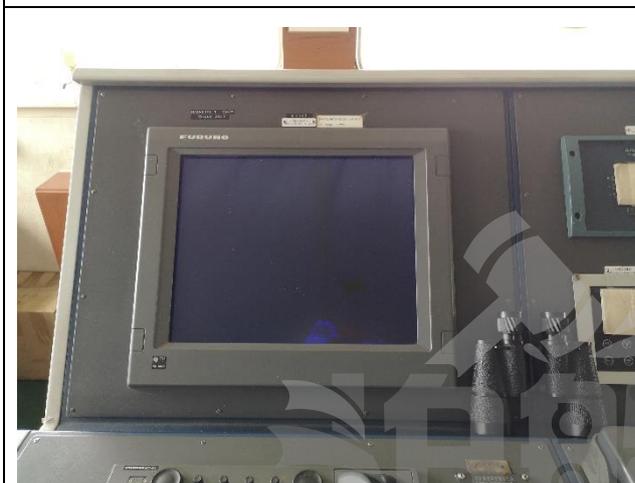
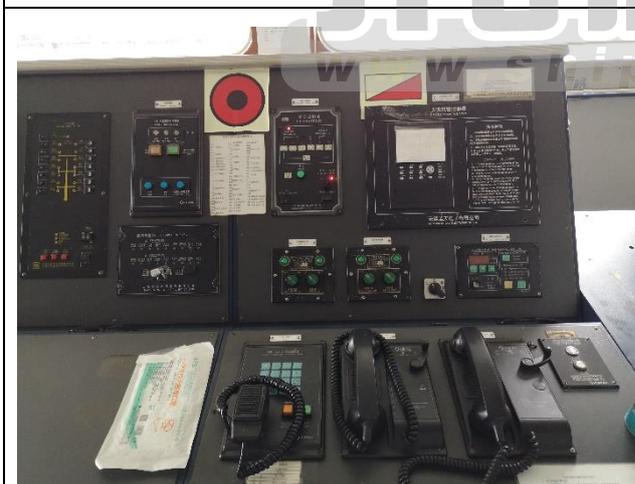
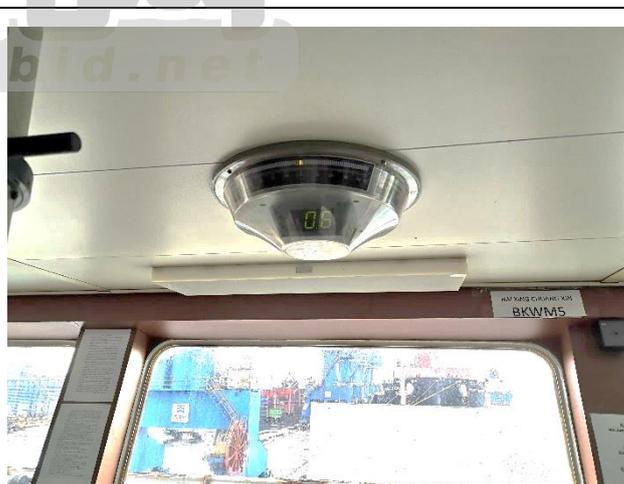
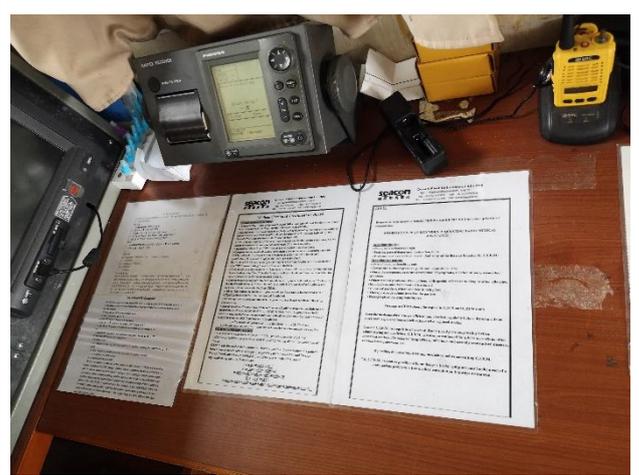
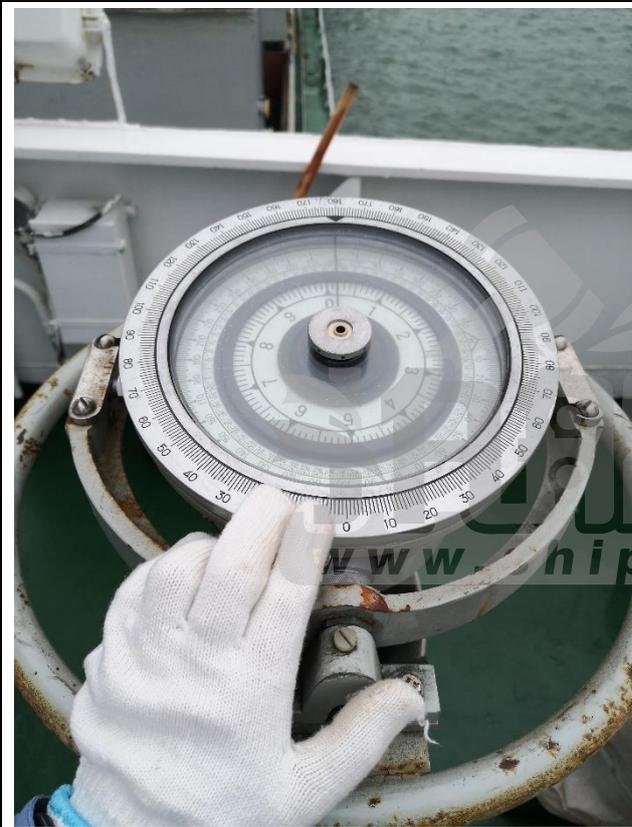
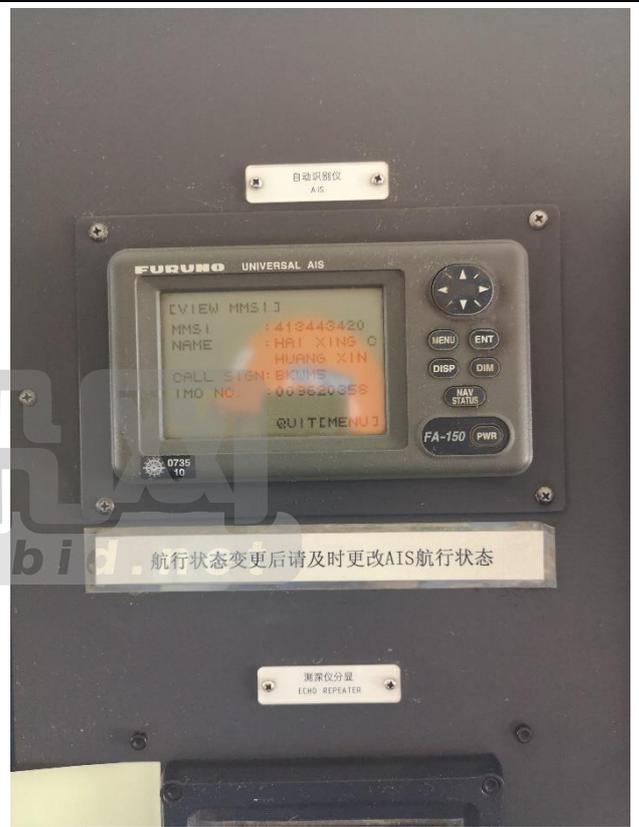
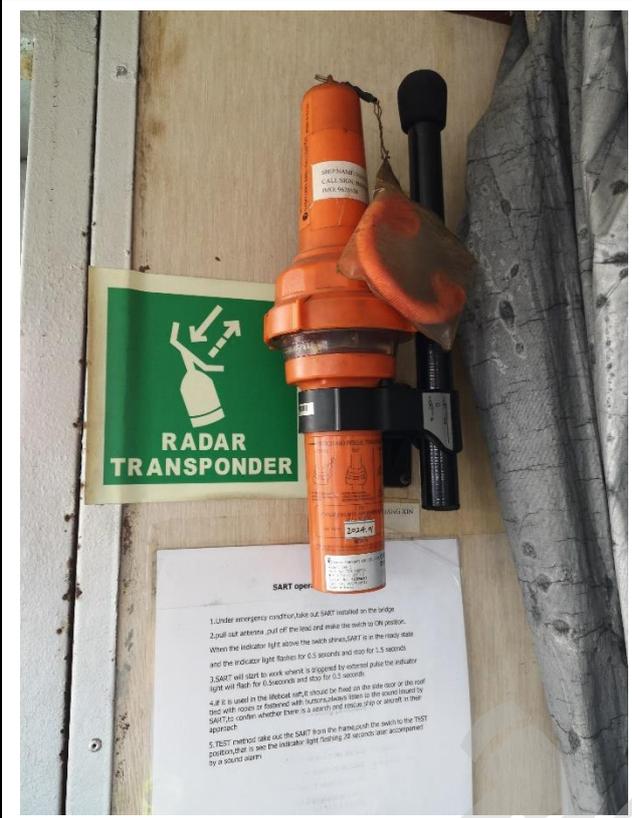
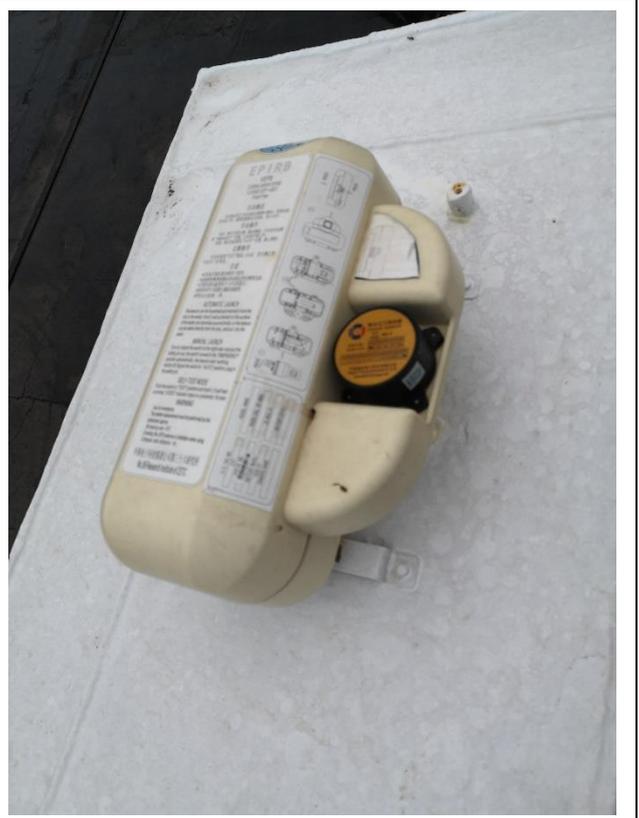
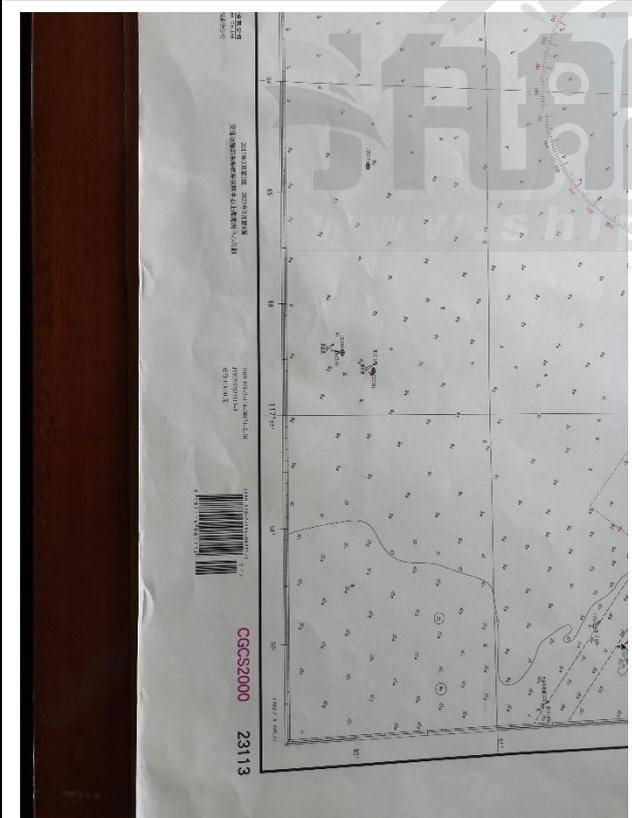
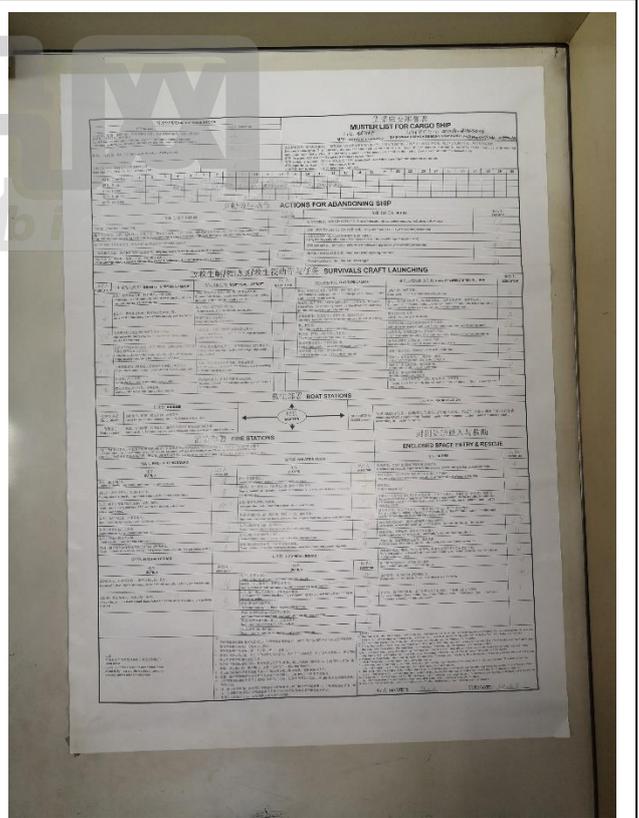
#### 4、驾驶室及设备

4.1 驾驶室内防火隔热、PVC 阻燃地板均完好无破损；前窗水密性完好，旋转视窗外观完好。

4.2 驾驶室门框结构无变形，底部滑槽有轻度锈蚀，移门存在卡阻感。

4.3 驾驶台信号灯控制板、内通、报警、火警监控屏等设备外观完好，通导设备基本按证书配置。

4.4 驾驶台两舷甲板罗经复视器无气泡，艏向角度与操舵罗经一致。

4.5 AIS 静态、动态数据均能正常显示，IMO 号、九位码等数据与实船相符。

4.6 驾驶台两舷按要求配备了雷达应答器，并张贴有操作说明，电池处于有效期内。

4.7 罗经甲板处设有应急无线电信标，外壳水密性完好，并有操作说明，静水释放装置在检验有效期内。

4.8 船舶航海资料基本为最新版本，其中海图为 2022 年 02 月第 8 版，应变部署表为 2023 年版。

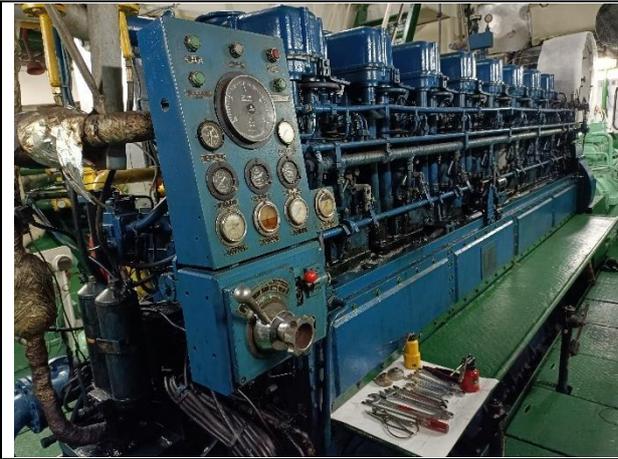
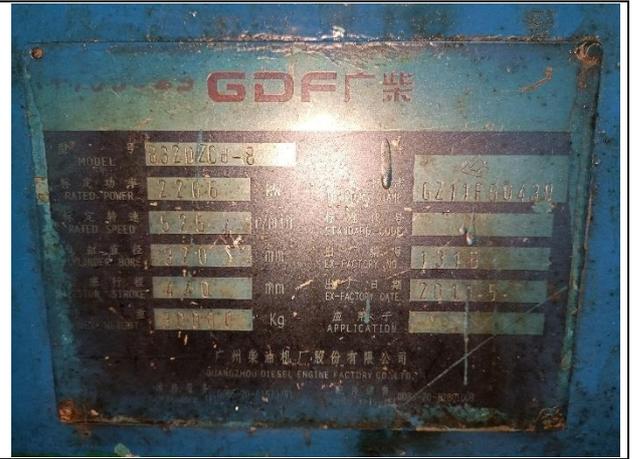
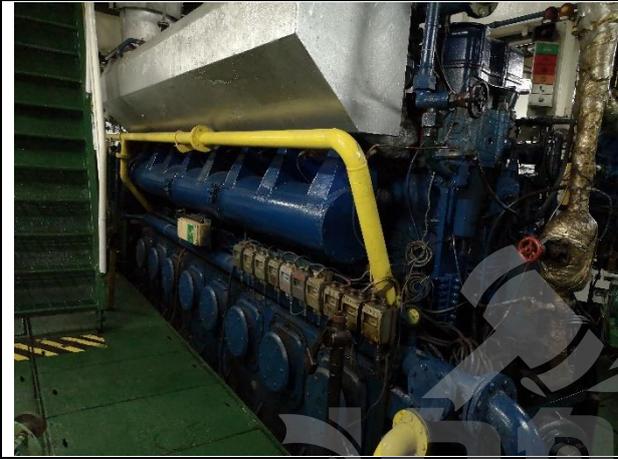
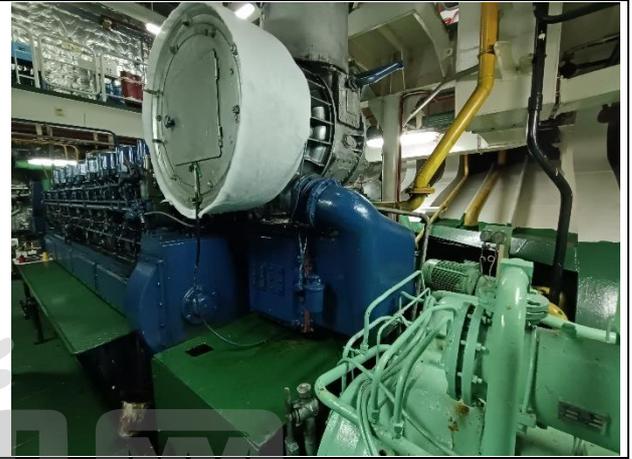
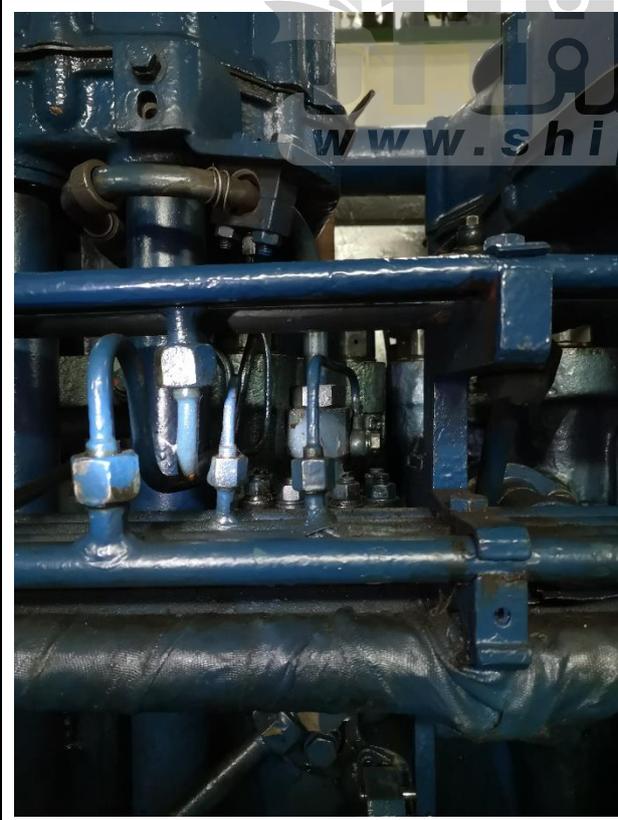
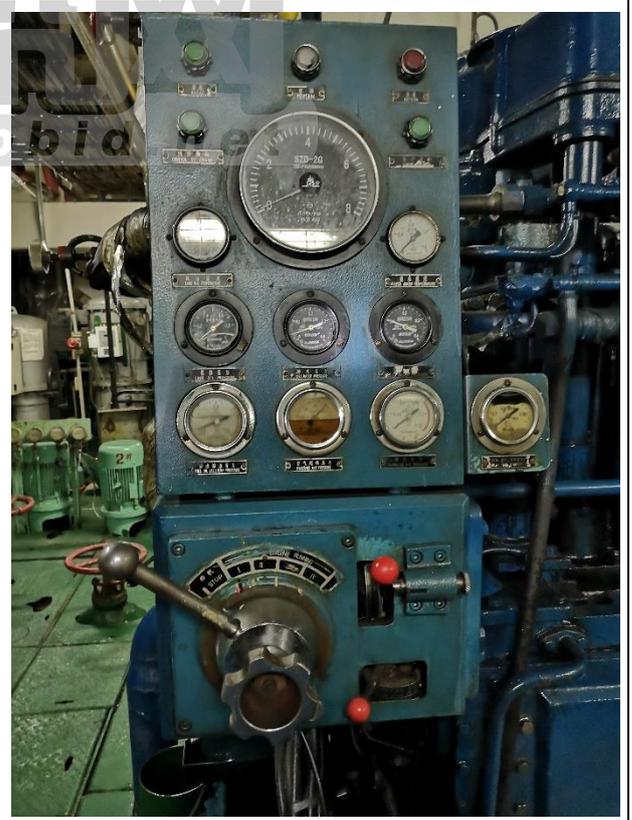
### 5.1 主机

5.1.1 主机外表整洁度尚好，油水管路接头无显著松脱，排烟管的包扎材料基本完整。

5.1.2 主机铭牌完整，机旁操纵仪表基本完整，表盘无明显破损，部分压力表的阻尼液浑浊。

5.1.3 机旁设有手操变速装置，燃油泄漏报警、滑油低压报警等。

5.1.4 主机底盘有少量油污，主机残油通道管接入外置油桶，未至残油舱。

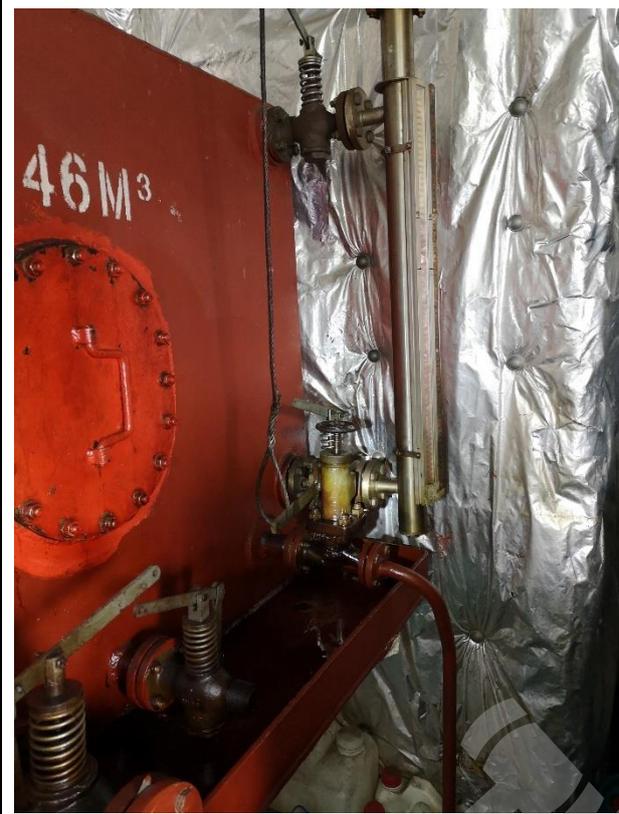
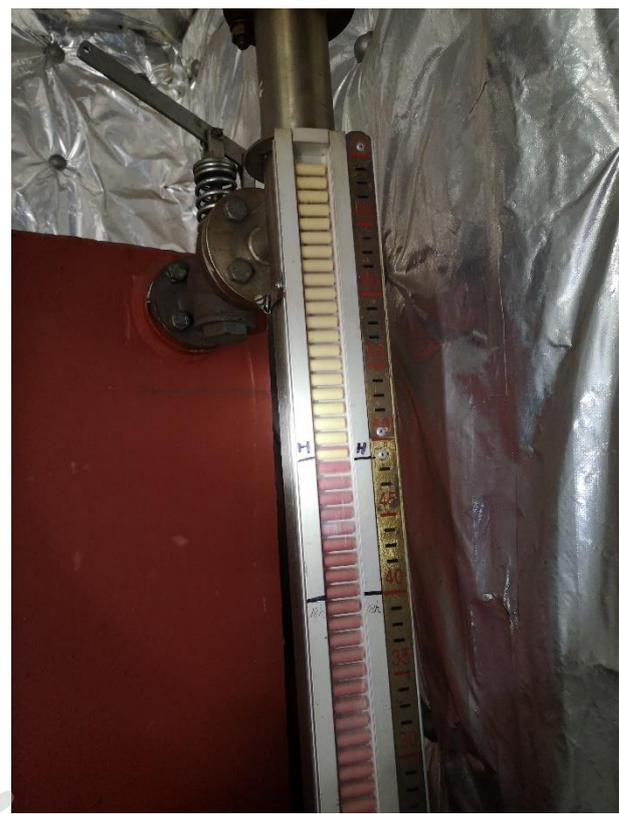
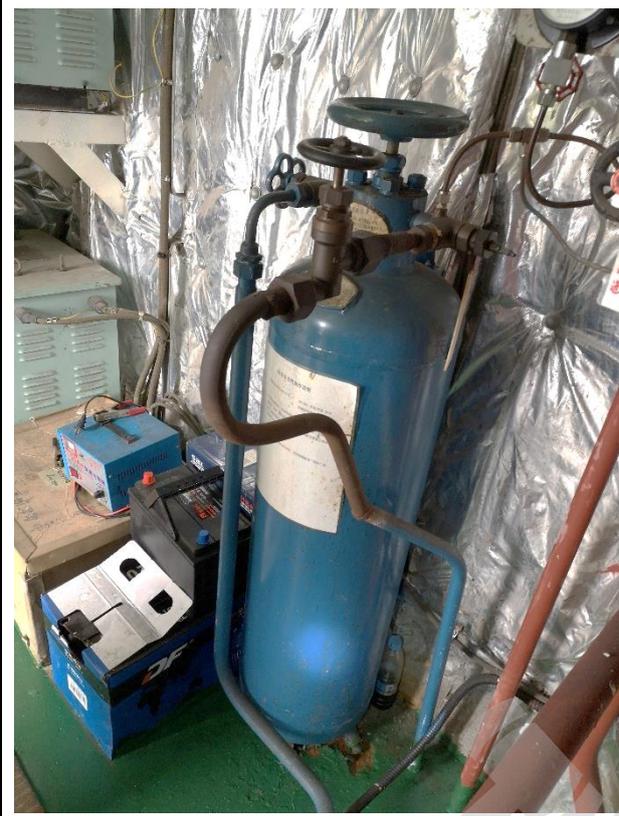
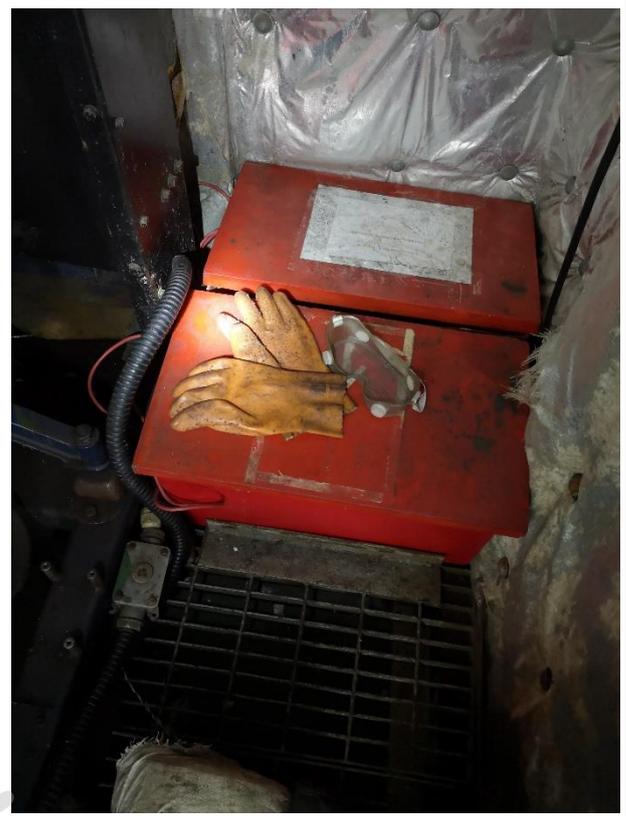
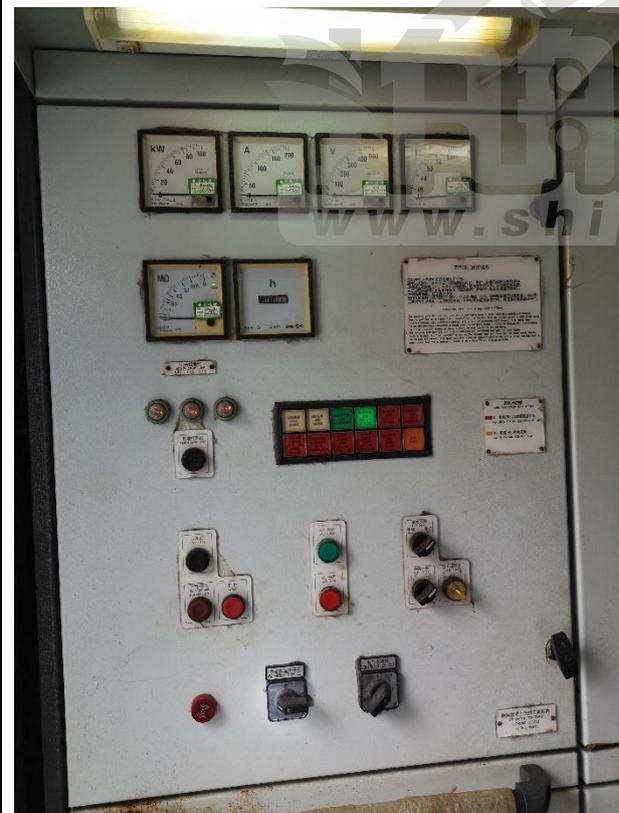
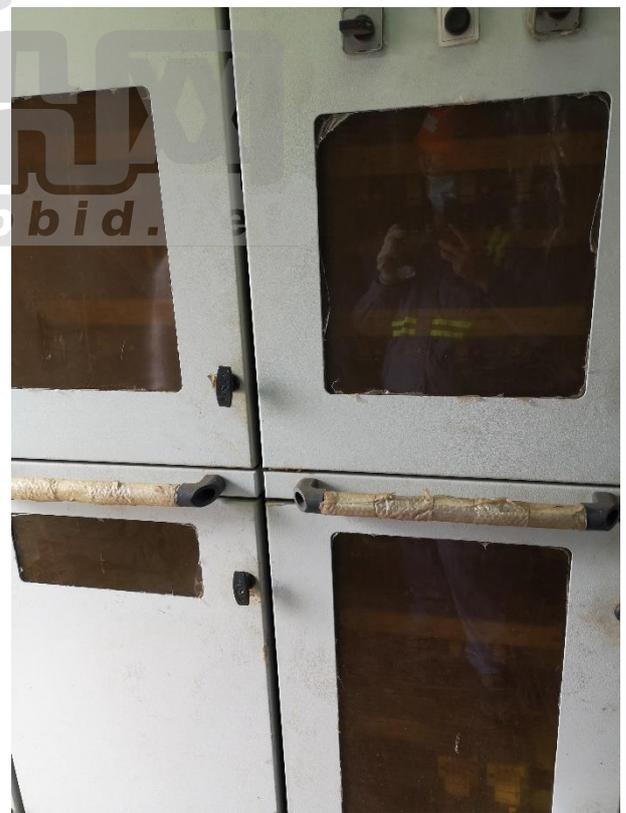
## 5.3 应急发电机组

5.3.1 应急发电机室风雨密门及门框无显著锈蚀，水密封胶条无老化和变形；通风格栅风雨密盖及螺栓结构完整。

5.3.2 应急发电机室内照明灯完好，防火敷设材料结构完整，固定碰钉无缺失。

5.3.3 应急发电机外观整洁，燃油柜液位正常、速闭阀钢丝无显著锈蚀。

5.3.4 应急发电机副机启动按要求采用空气瓶和蓄电池二种启动模式，蓄电池换新时间为 2021 年 11 月 03 日。

5.5.5 应急配电板处于常开状态，开关、指示灯和仪表外观无异常，三盏接地测试灯亮度一致。
