# TECHNICAL REPORT

## 技术状况报告

编号: CJPG-JS-23-KY-236

海星创新

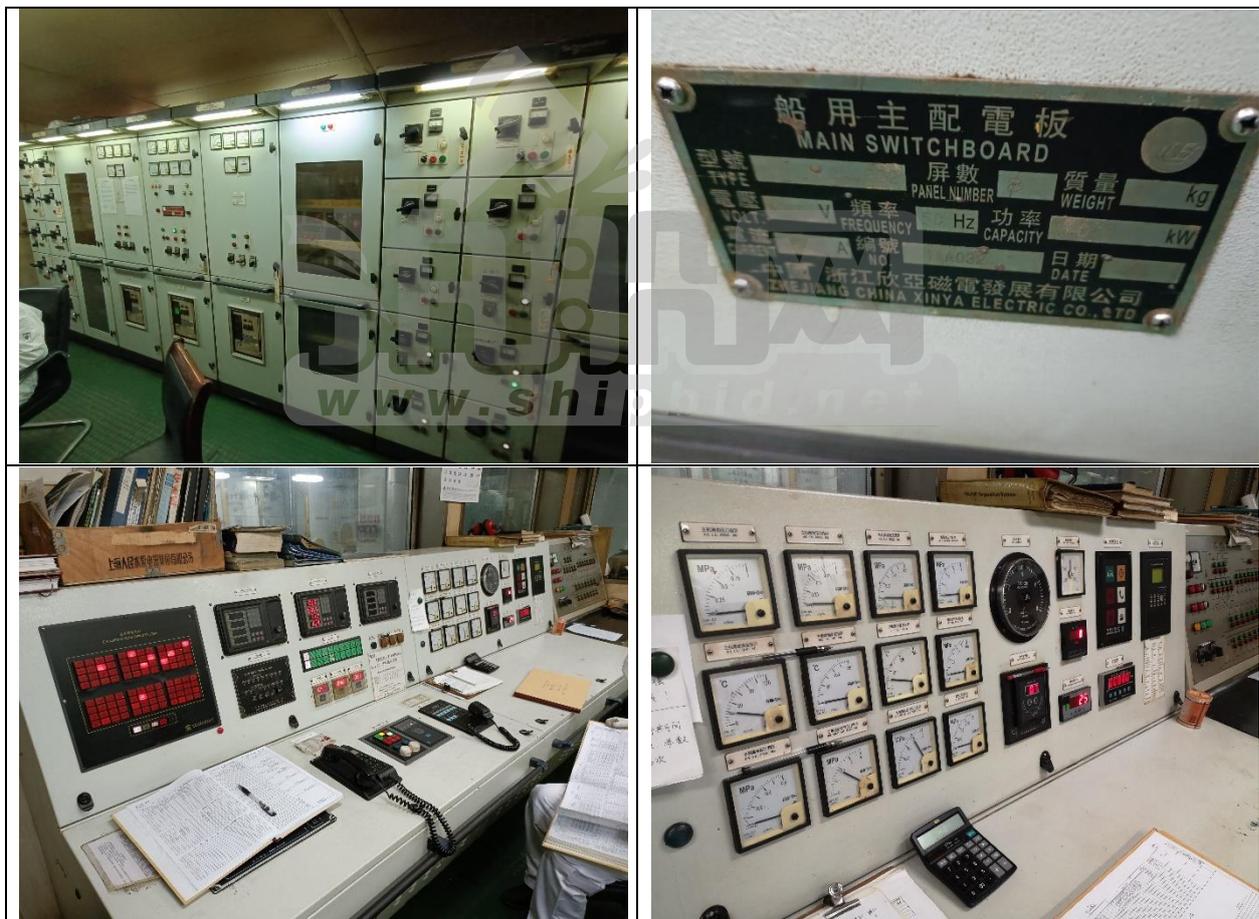
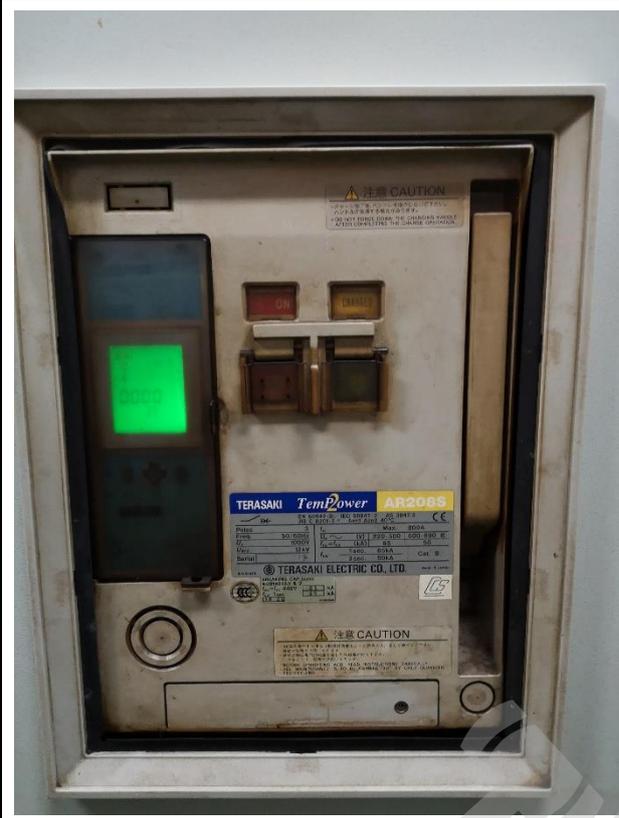
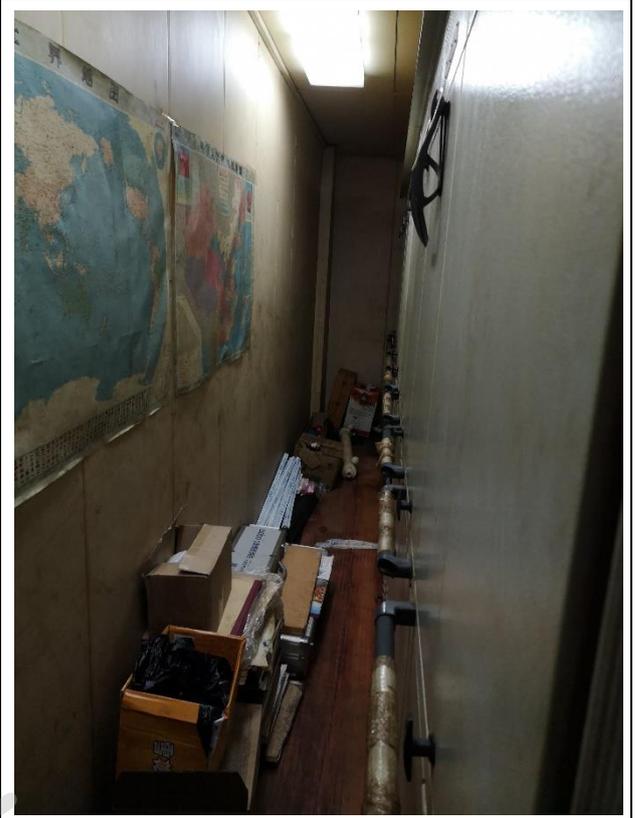
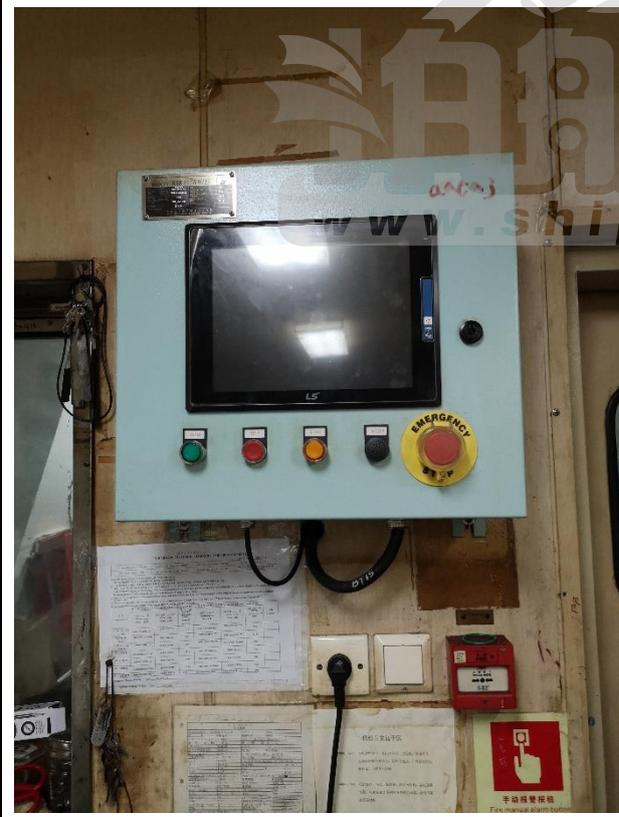
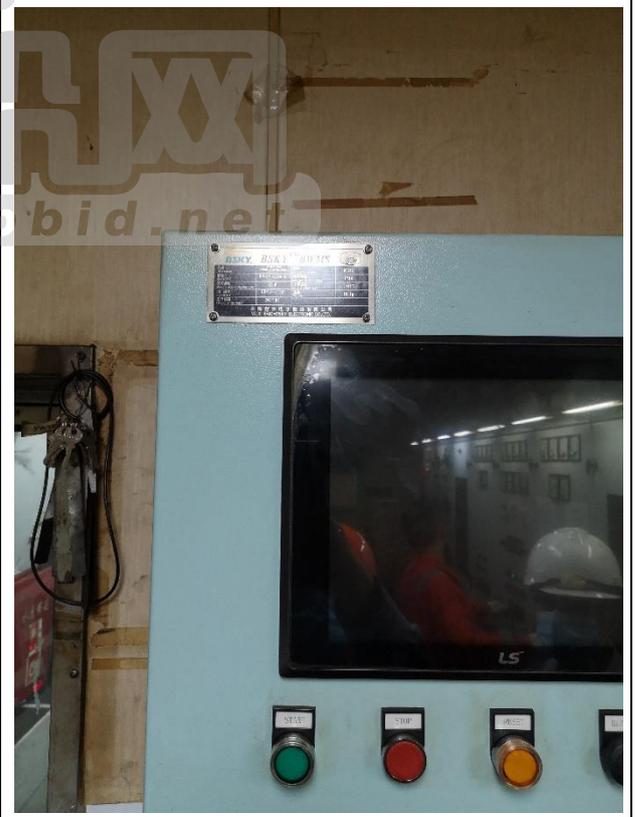
## 5.4 机舱集控室

5.4.1 机舱集控室自闭门、室内照明灯具、防火绝缘敷设等完好。

5.4.3 主配电屏后堆放有少量杂物，主配电板各开关、指示灯和仪表外观无异常。

5.4.4 集控台各报警灯、监控仪表盘处于实时监控状态，舵角指示器与驾驶台一致。

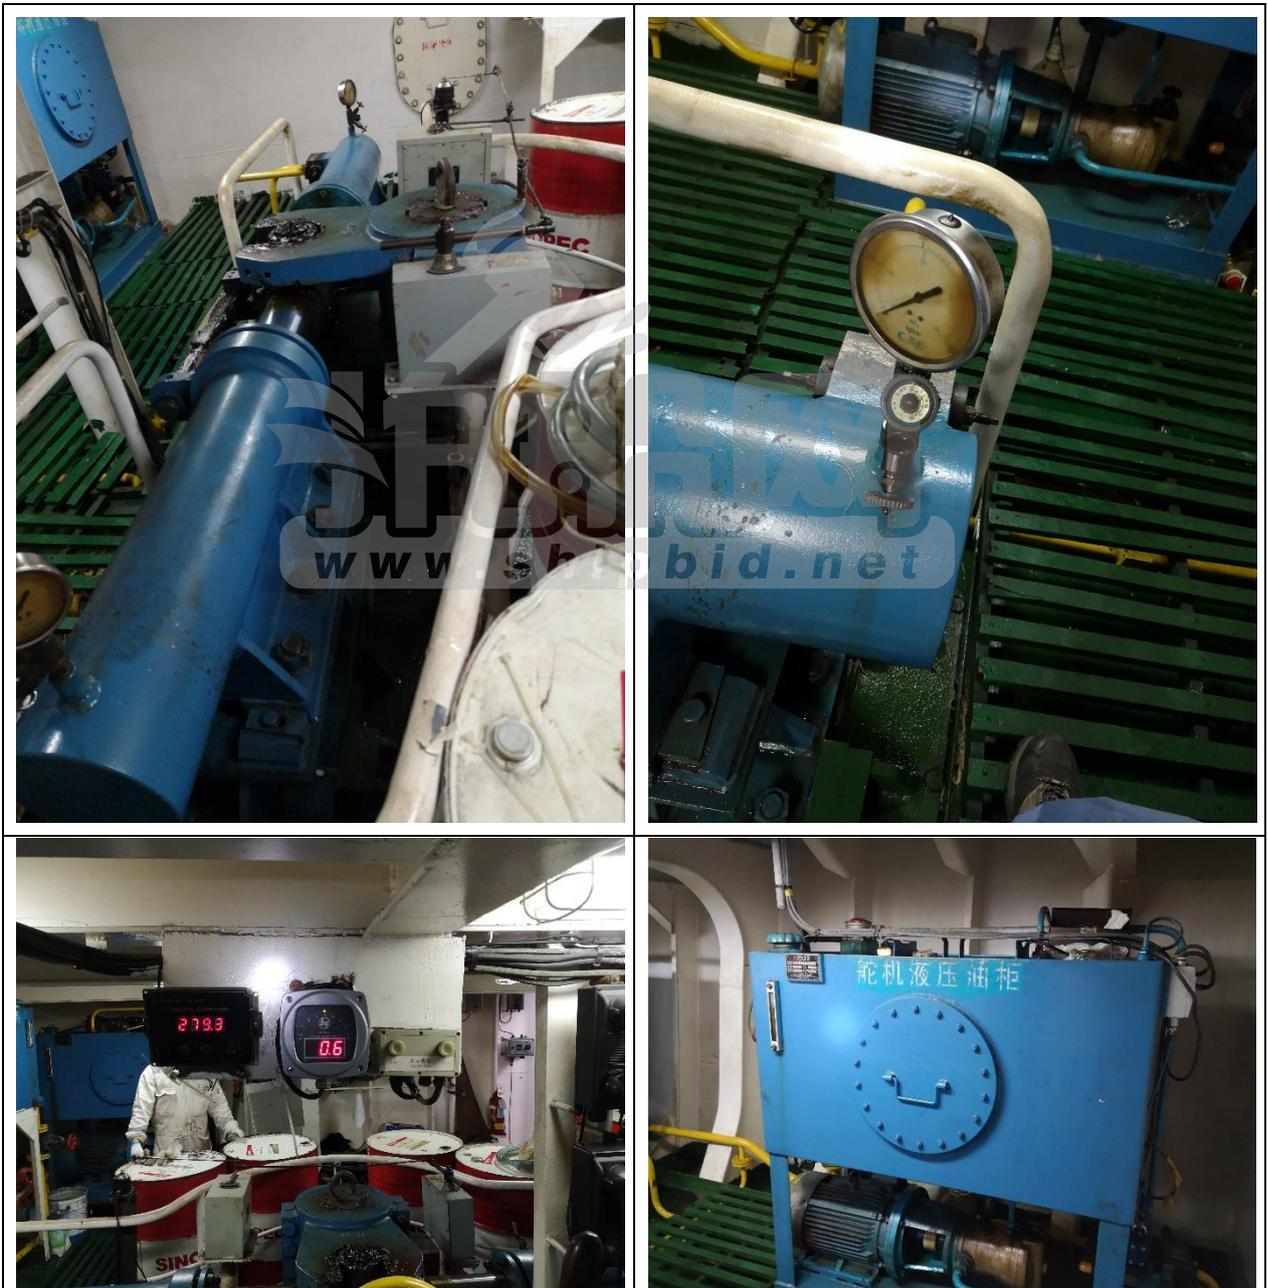
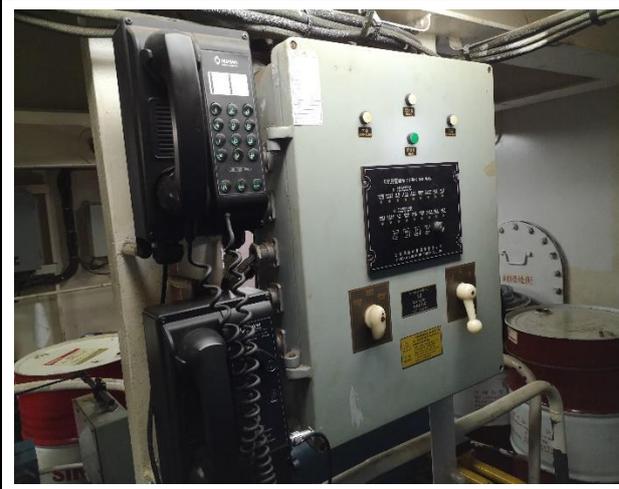
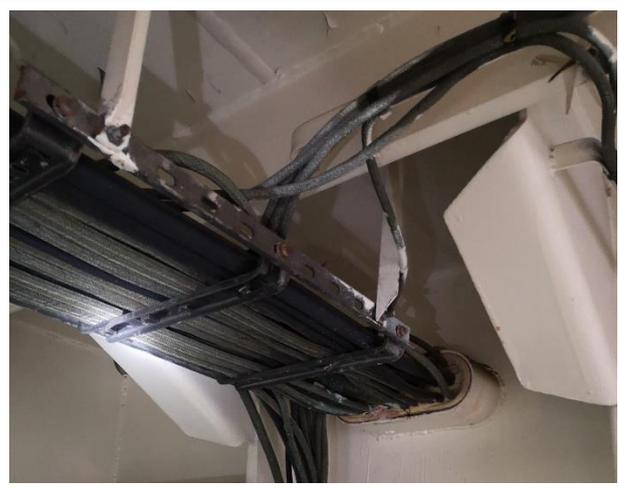
## 5.5 舵机舱

5.5.1 舵机舱内存在少量油污，地板防滑木格栅完整，机旁设有防护栏杆。

5.5.2 机旁设有手动应急操舵装置和电气应急操舵 2 套，二组液压油柜液位处于高位。

5.5.3 上舵承座无显著渗油，底座螺栓无锈蚀；油缸两端有装设了放气阀和压力表，压力表处于归零状态。

5.5.4 舵角指示器读数与驾驶台一致，数字罗经读数与驾驶台一致。

5.5.5 舱内电缆穿舱规整，均设有填料封堵。

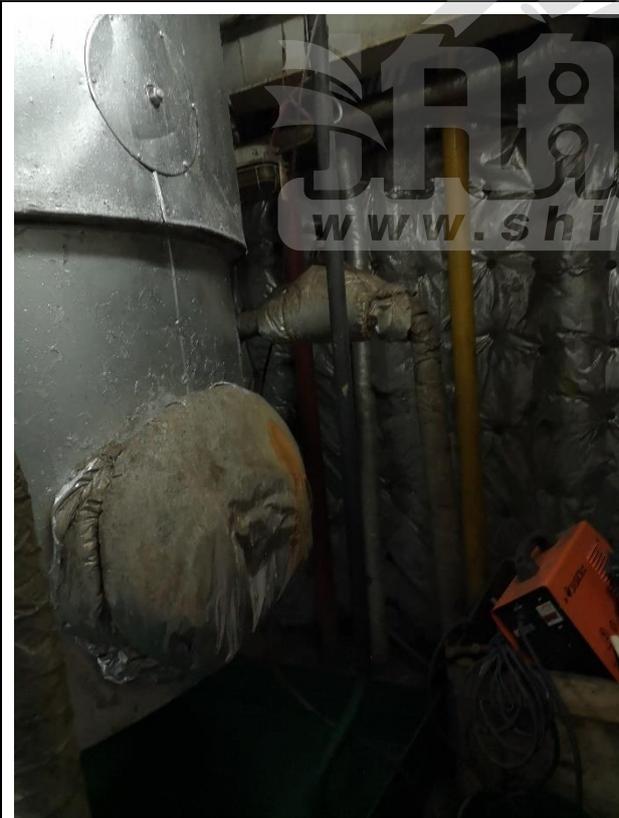
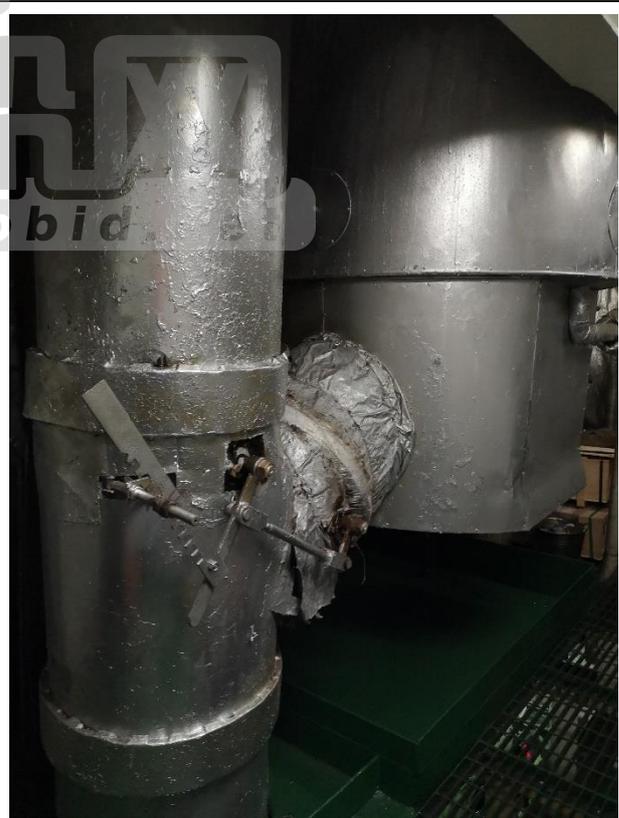
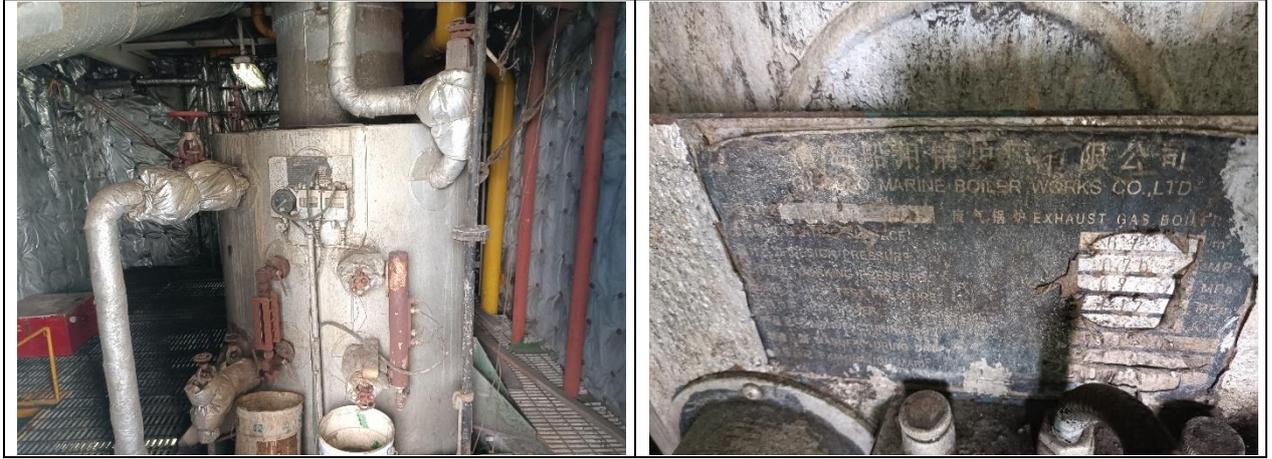
## 5.6 废气锅炉

5.6.1 锅炉本体外部、排烟管、蒸汽管均有绝缘包扎，无明显破损。

5.6.2 锅炉阀件无显著渗水痕迹，给水管路无显著渗漏。

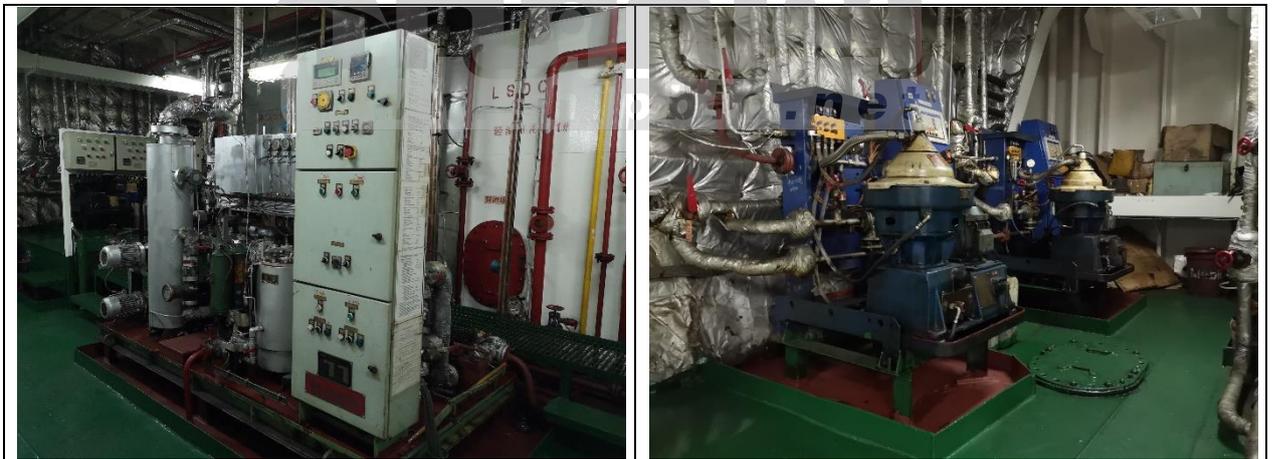
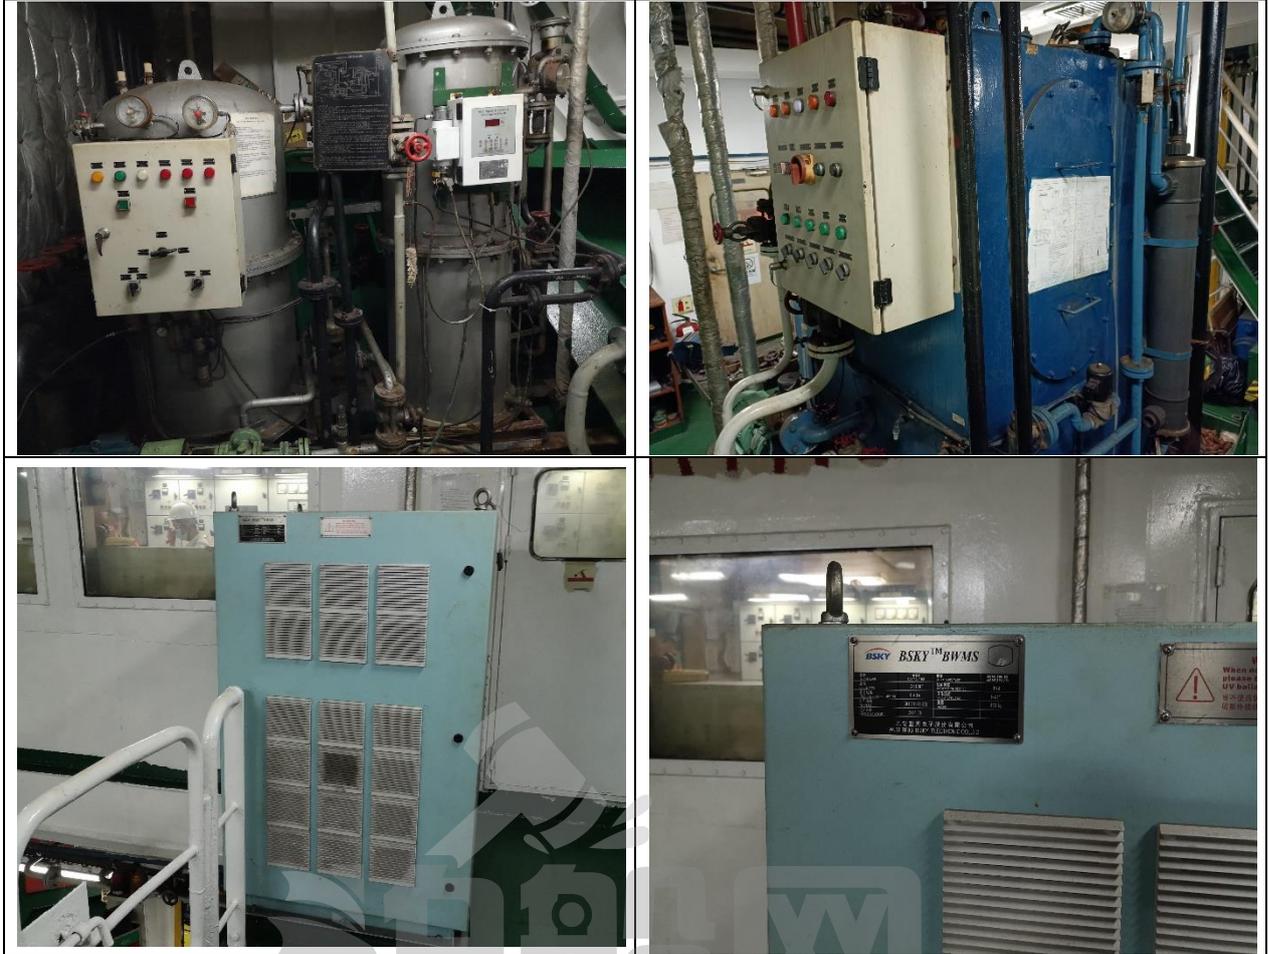
## 5.7 防污设备

5.7.1 机舱平台设有分油机、燃油供应单元，设备底盘少量油污，管路无显著锈蚀和渗漏。

5.7.2 机舱平台设有生活污水柜和处理装置，管路、阀门无锈蚀，控制箱及排放监控报警等外观无异常。

5.7.3 机舱平台设有压载水管理装置电气控制单元，为无锡蓝天品牌。

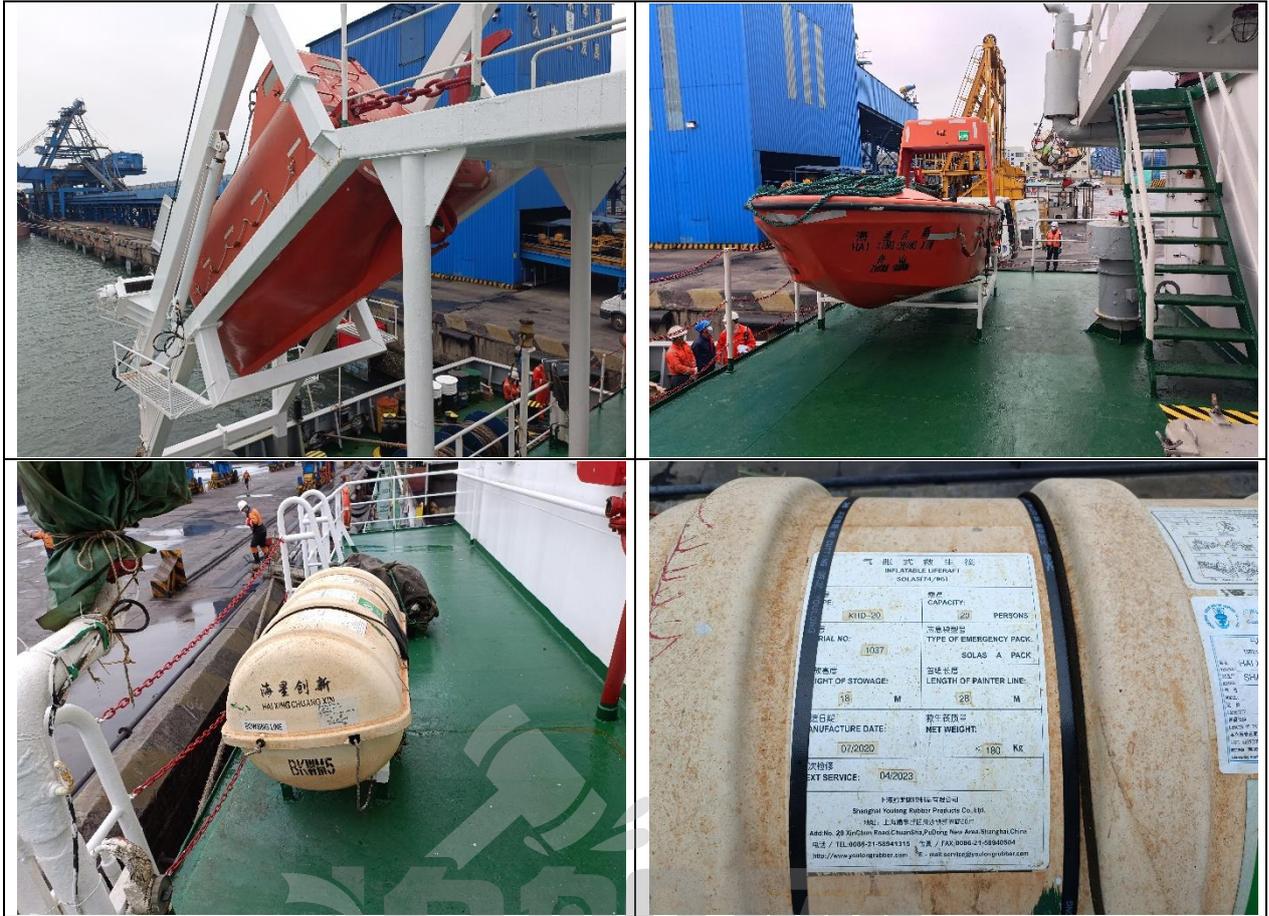
### 6.1 救生设备

6.1.1 救生甲板艉部设定员20人全封闭救生艇1艘，救生艇体外观无开裂，推进器设施完整，艇底龙骨板无破损。

6.1.2 救生艇架滚轮槽无显著锈蚀减薄，钢丝绳无断丝，吊艇滚轮、释放脱钩无锈蚀。

6.1.3 救生艇甲板左右舷各设定员20人气胀救生筏1只，救生筏释放装置完整，检验标识清晰、有效，整体状态良好。

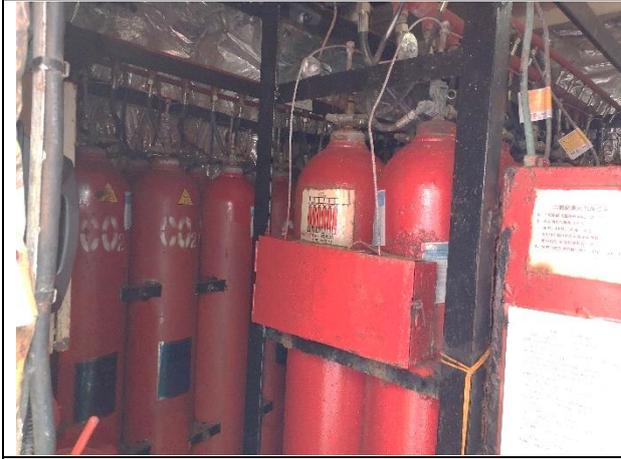
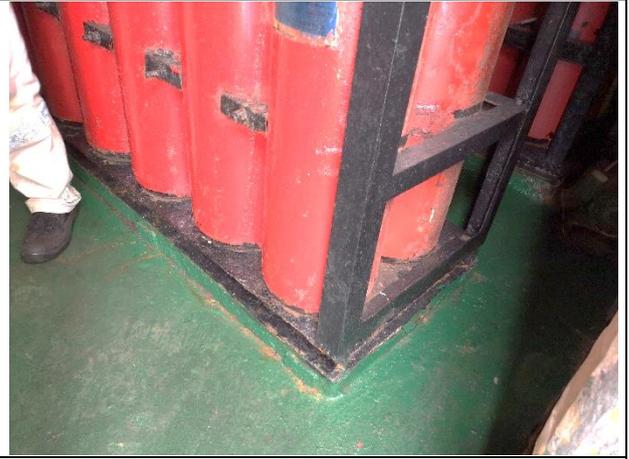
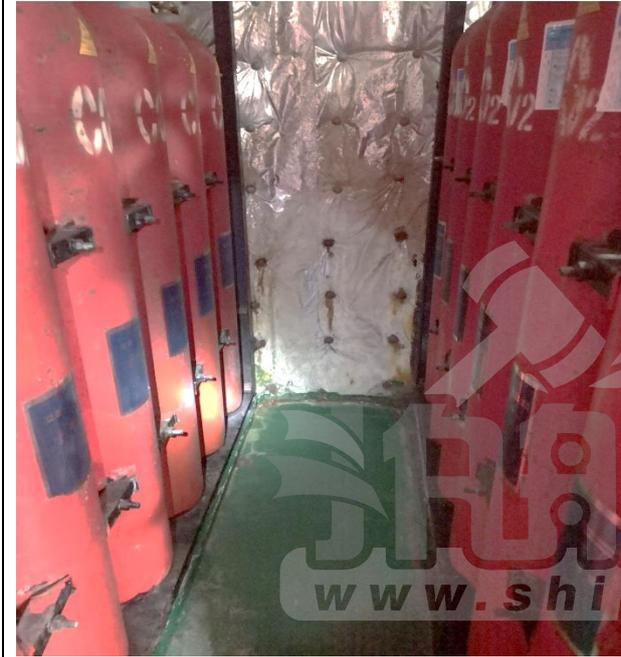
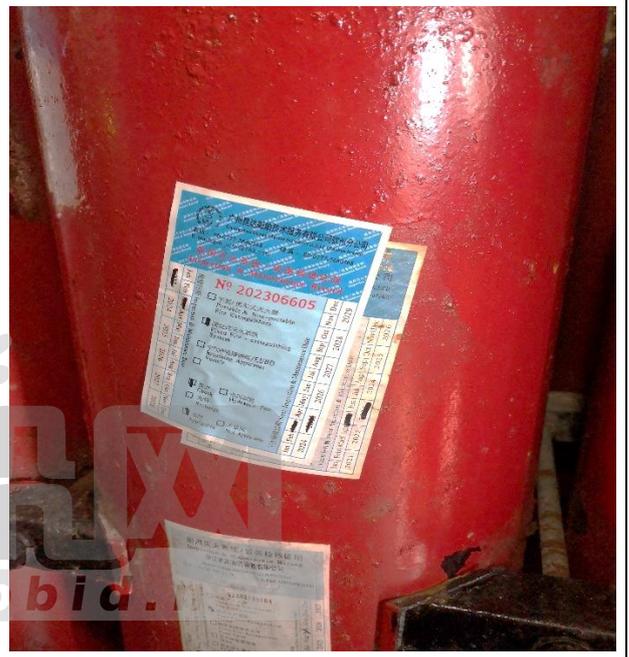
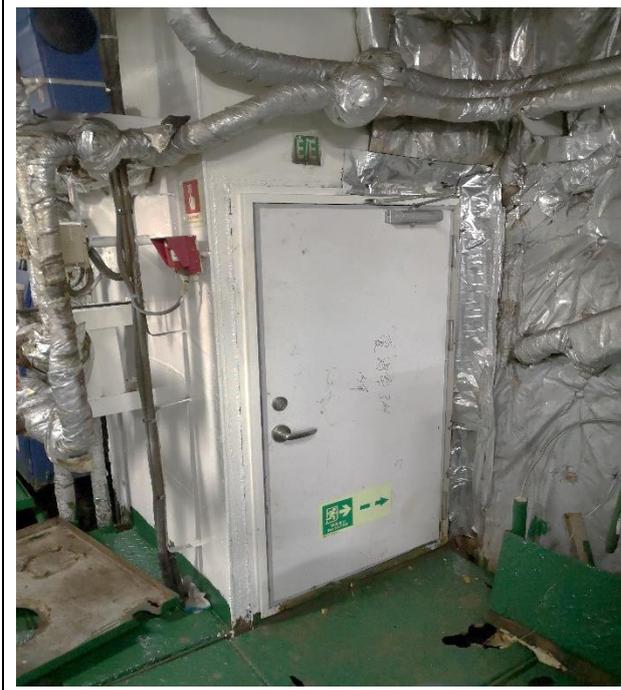
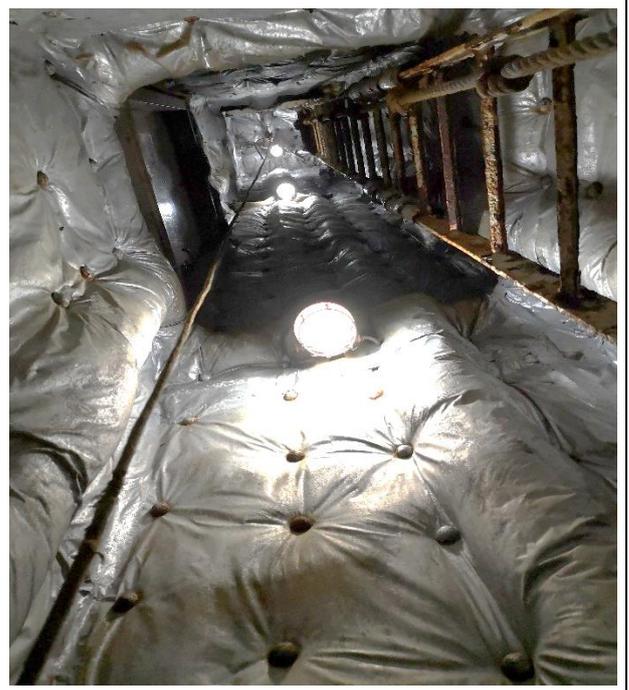
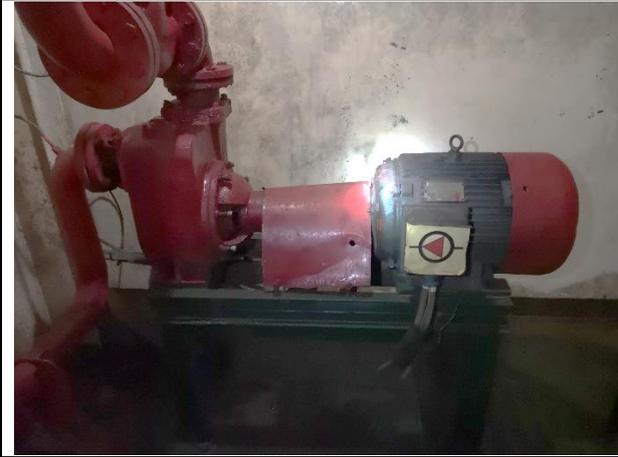
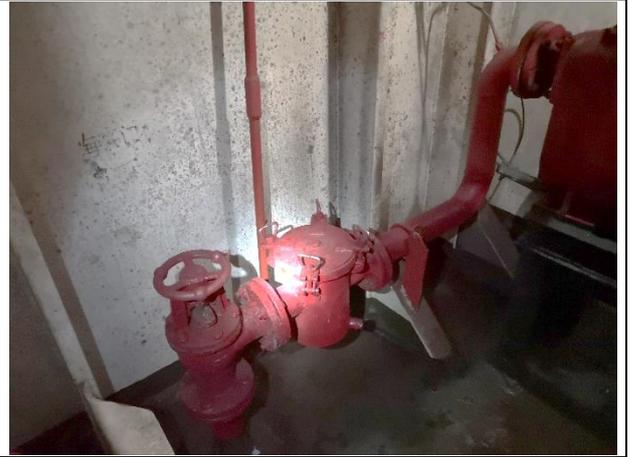
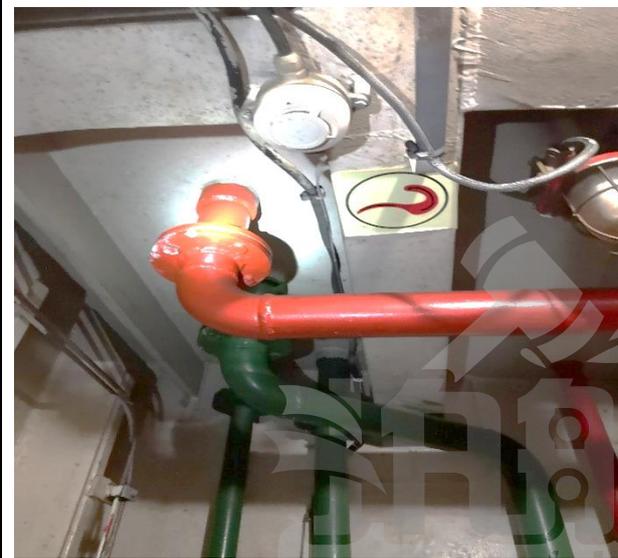
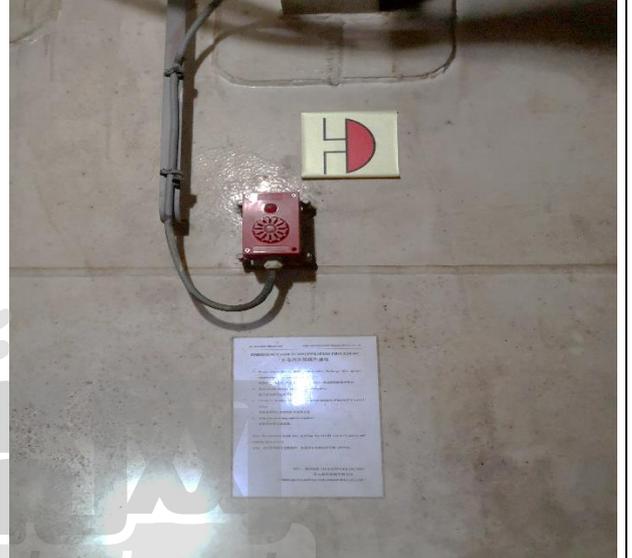
## 6.2 消防设备

6.2.1 本船CO2灭火站设在主甲板室右舷，风雨密门胶条槽和门框焊缝少量锈迹；室内防火敷设完整，钢瓶释放阀、瓶底均无锈蚀，联动钢丝无锈蚀，检验标识完整，最近一次检验为2023年03月，下一次检验为2025年03月。

6.2.2 机舱应急通道自闭门处于常闭状态，自闭器开闭正常，通道外防火分隔完整，通道内救生绳、救生梯配置齐全，整体状态良好。

6.2.3 应急消防泵设在艏消防泵舱内，泵体油漆基本完整，启动电机外壳无显著锈蚀，管路、阀件油漆完整；室内张贴有操作规程，感烟探头和防爆灯状态外观完好。
