# “琼临渔 71076”船舶勘验报告

CJPG-JS-23-PG-169

舟山市拍船网船舶评估咨询有限公司受“宁波市农业农村局”的委托，为详细了解船名号标为“琼临渔71076”的船舶技术状况，于2023年03月28日组织船舶工程技术人员，对委托方提供的“琼临渔71076”船舶资料进行了分析和整理，并在2023年03月28日对位于象山海监基地码头的“琼临渔71076”船进行了现场勘验取证并测量拍照。

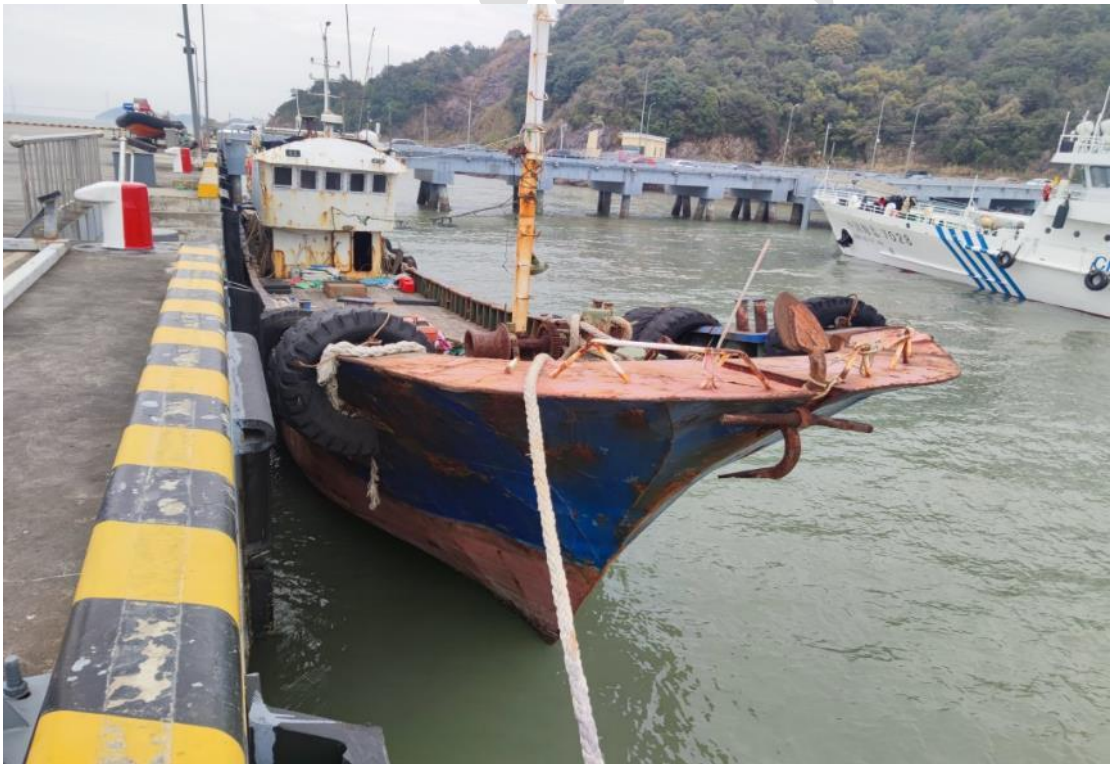
船艏

勘验时，船舶与码头相靠，处于锚泊漂浮状态。船体外板可见部位局部变形破损，焊缝成型质量一般，油漆涂层有脱落、锈蚀情况。船舶有船名标识，船艏无船名及船籍港标识。艏部舵叶和螺旋桨没入水中无法查看，船底条件限制未进行勘验。

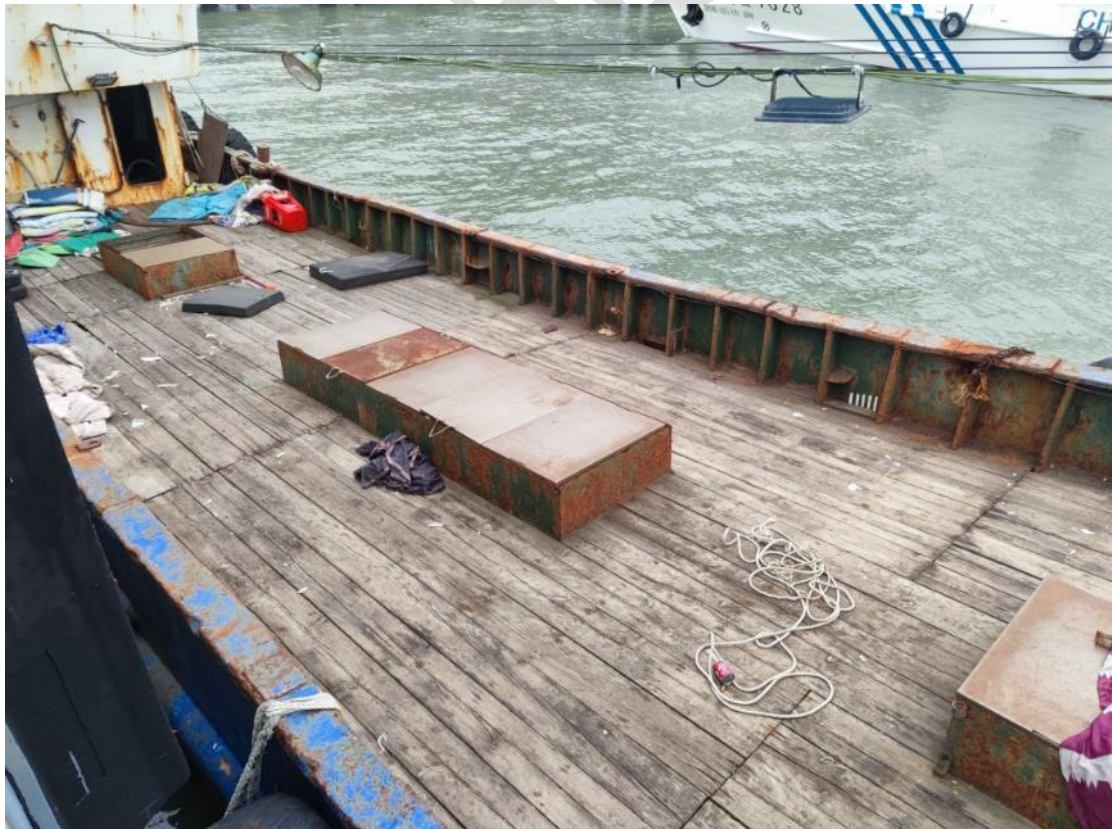
主甲板

货舱区域勘验时舱口处于关闭状态，打开所有货舱舱盖查看，舱内保温敷料为木材，部分舱室舱底有积水，舱口围板锈蚀较严重。主甲板平直度较好，甲板表面为木材，有少量破损；两侧舷墙面板边缘锈蚀情况普遍，加强肘板锈蚀、变

形严重。

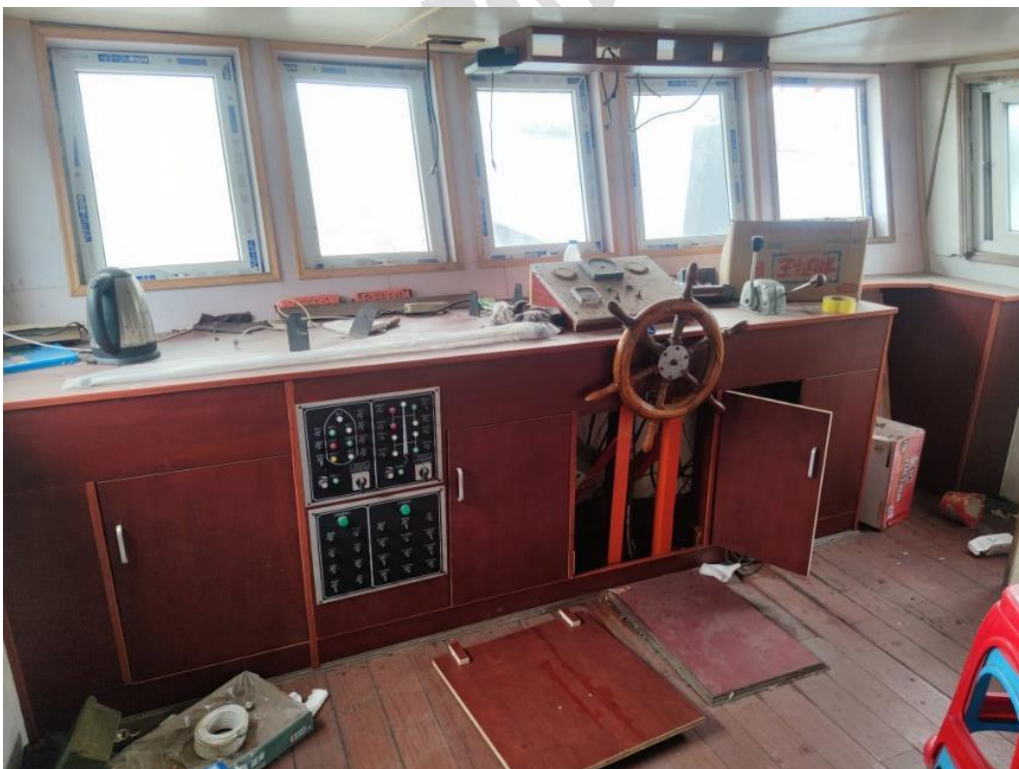
驾驶室

驾驶室后部、顶部甲板平整度一般，表面敷料老化开裂；四周栏杆、梯道严重变形、锈蚀。

驾驶室及室内生活区门窗基本完整，装饰板局部破损，清洁度较差；驾驶台通导设备缺失。

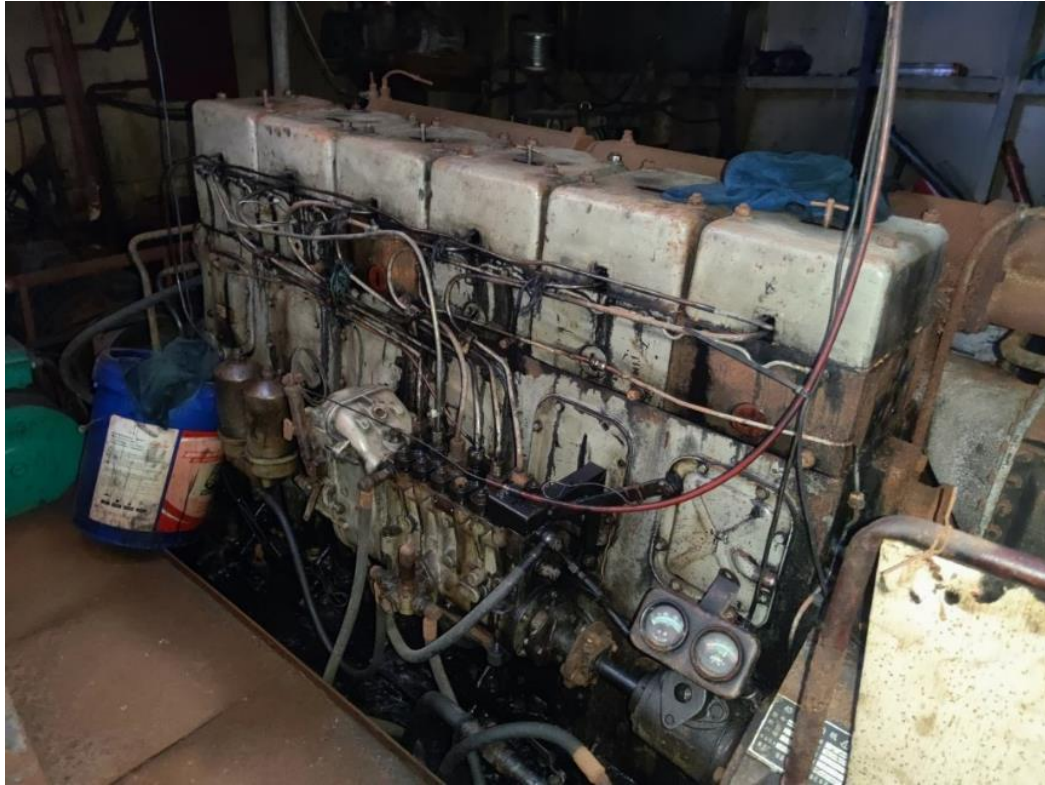
## 主机

机舱布置有一台主机，设备铭牌显示该主机为 2019 年 10 月 08 日由潍柴（潍坊）中型柴油机有限公司生产的型号为 WP6C147-15 的柴油机，主机功率 108KW，转速 1500r/min。但机体表面存在大面积锈蚀，锈蚀程度与铭牌存在较大差别，疑似套牌。主机连接有齿轮箱与轴带发电机，设备结构基本完整，表面局部锈蚀与油污附着。

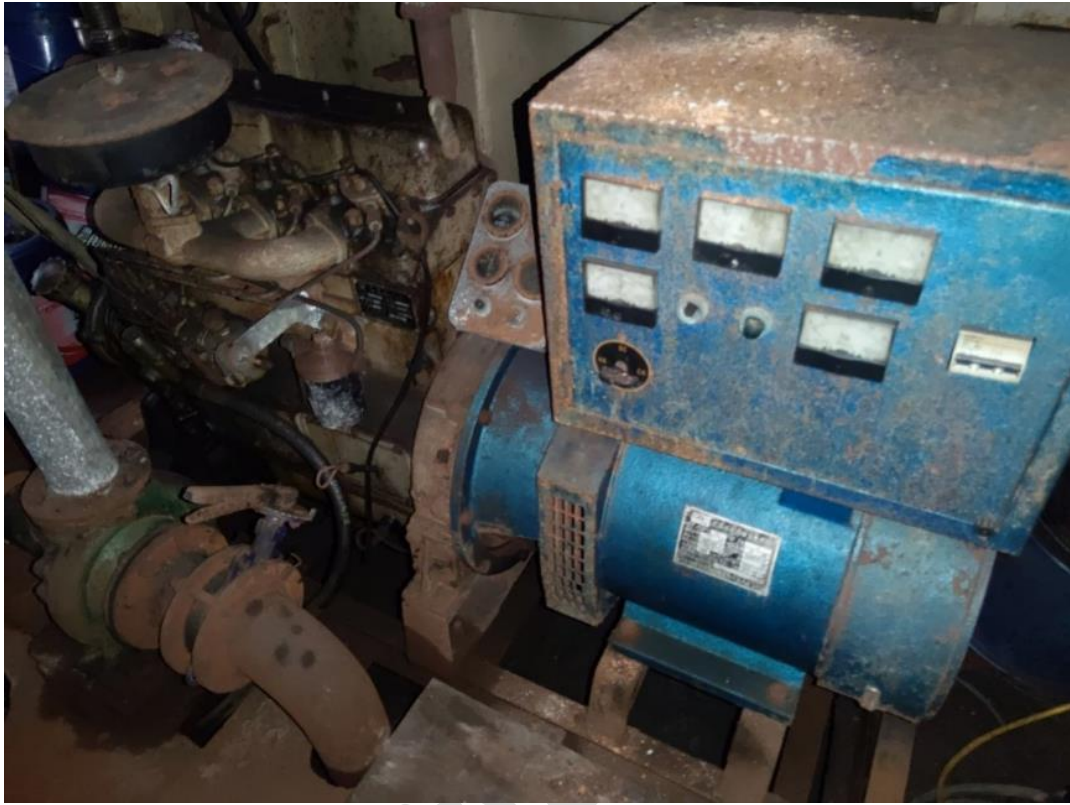
1#发电机

机舱另布置有两台发电机，1#发电机，柴油机铭牌显示为 2003 年 8 月由潍坊柴油机厂生产的 K4100D 型柴油机，额定功率 30.1KW，转速 1500r/min。发电机铭牌显示为 2003 年 8 月由江都市华通机电有限公司制造的 GF-30 型柴油机，额定功率 30KW，转速 1500r/min。2#发电机，柴油机铭牌显示为 2013 年 12 月由浙江四方集团公司生产的 SF1125 型柴油机，额定功率 19.85KW，转速 2200r/min。发电机铭牌锈蚀较严重，依稀可辨认生产日期为 2011 年 3 月，额定功率 20KW，转速 1500r/min。
