# TECHNICAL REPORT

## 技术状况报告

建和 8

勘验地点: 岱山荣畅船厂码头

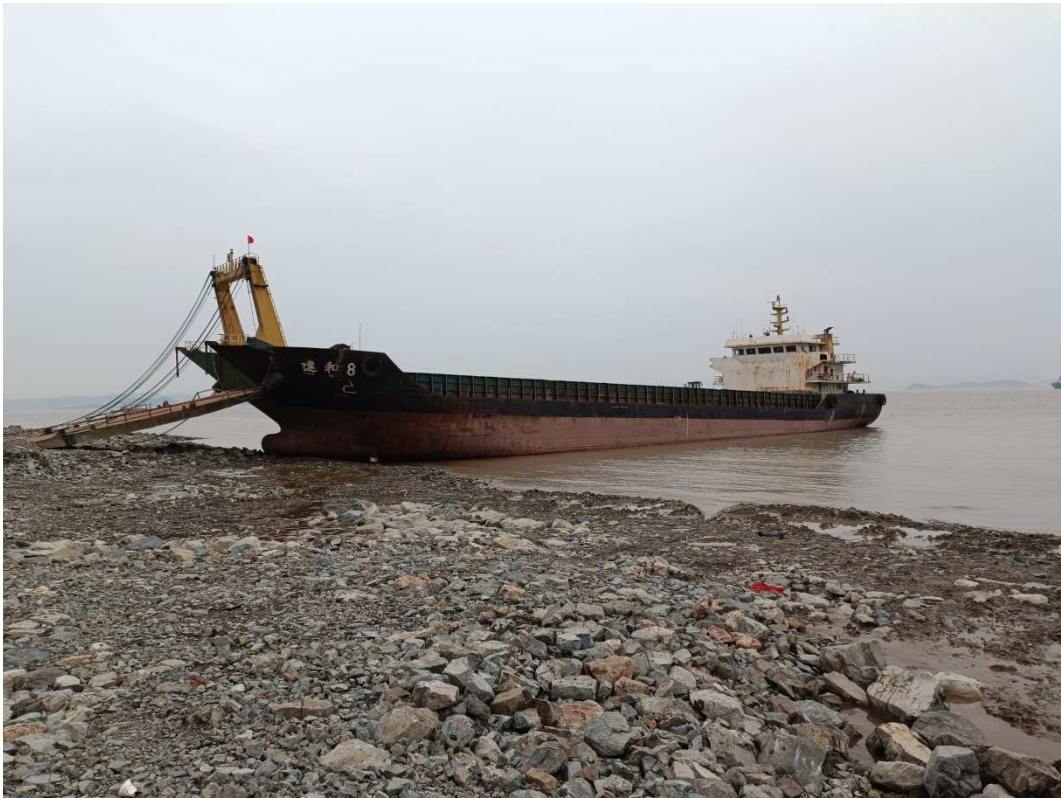
船艏外板

船体外板平整度一般，焊缝成型饱满度尚可，局部存在涂层磨损，脱落，锈蚀，两舷无明显碰撞、凹陷情况，船体可见部分的船名、船籍港标志清晰完整，船体没入水面以下外板情况未知。

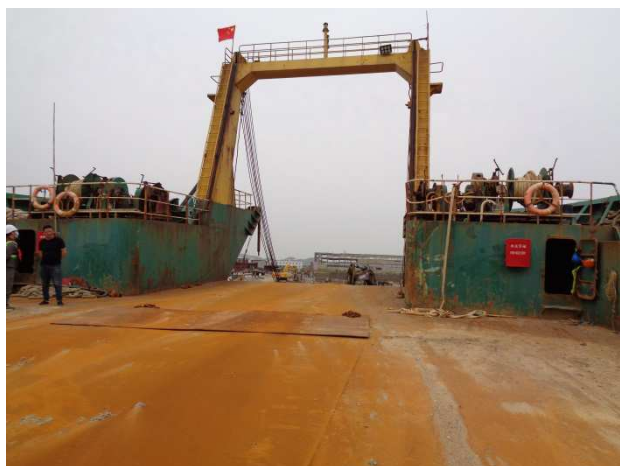
艏楼

艏楼甲板平整度基本完好，局部存在凹蚀，舷墙肘板无明显变形情况，油漆涂层保养尚可，局部存在锈蚀，未见明显断裂、缺档情况；左右液压锚缆机 2 台，机体结构基本完整，存在涂层脱落和锈蚀情况，底座油漆涂层脱落明显，存在锈蚀；带缆桩等系泊设备结构完整，涂层保养一般。

左舷艏楼水密门密封胶条槽锈蚀、变形；右舷艏楼外壁存在变形凹陷。艏尖舱内结构布置完好，立柱涂层状况尚好，支座处未见明显锈蚀、穿孔。顶部存在点状锈蚀。

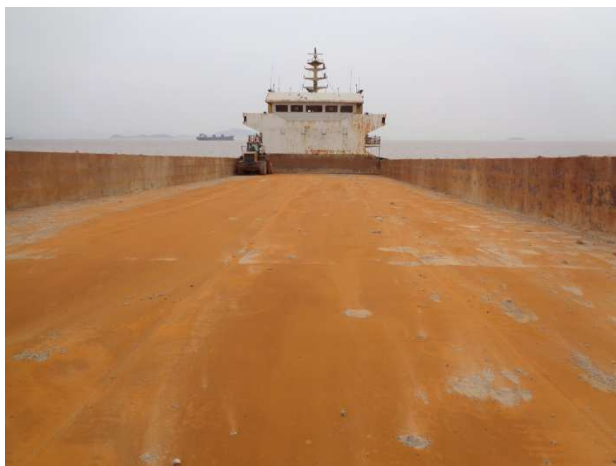
主甲板

主甲板基本平整，存在大面积麻点锈蚀；围板平整度一般，大面积块状锈蚀主甲板两侧栏杆在变形、未见穿孔、缺档、断裂情况。

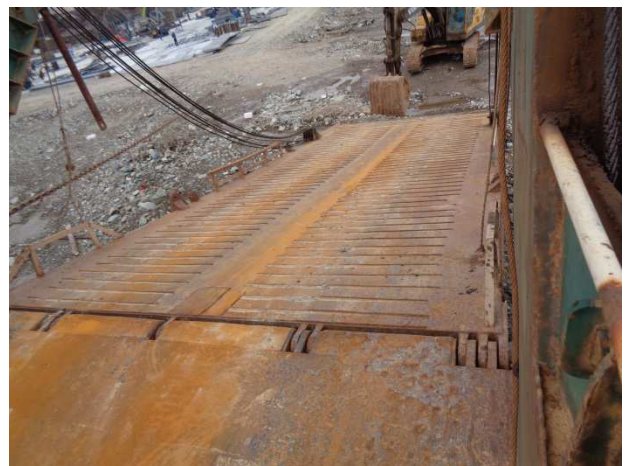
船艀跳板

跳板结构完整，未见显著变形；起吊钢丝基本完好，未见显著断裂情况；油漆涂层状况一般。

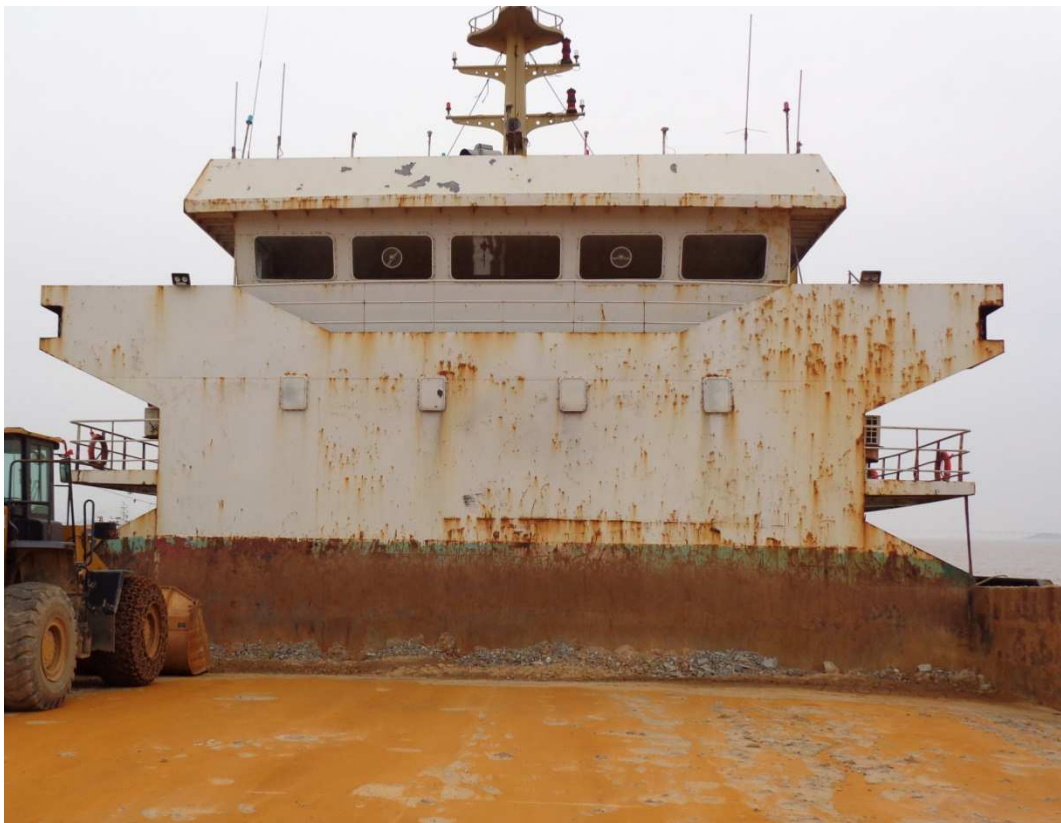
上层建筑前端围壁

上层建筑围壁油漆涂层保养一般，存在局部油漆脱落和锈蚀情况；各层露天平台基本平整，室外梯道、烟囱等设施结构完整，油漆保养尚可；室内装修成色较新，室内围壁敷设基本完整。救生甲板右舷艏部栏杆断裂。

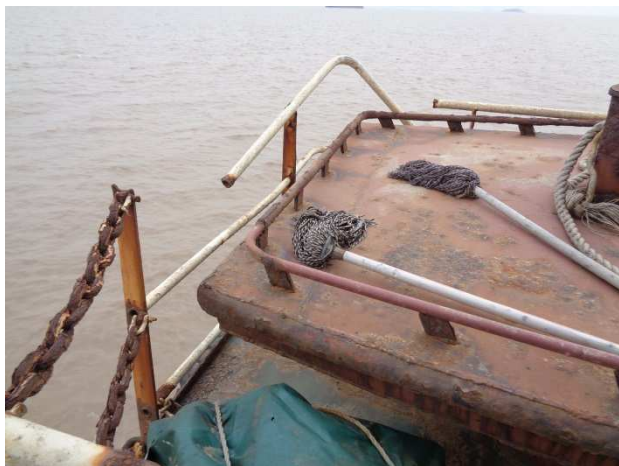
船体外板局部存在涂层磨损，脱落，锈蚀；甲板机械、带缆桩等系泊设备结构完整，保养一般；左艏尖舱门水密橡胶槽锈蚀、变形；右艏尖舱外墙局部变形、凹陷；主甲板基本平整，局部存在坑洼情况；救生甲板右舷艙部存在围杆断裂。艙楼甲板放置有 2 个备用螺旋桨。

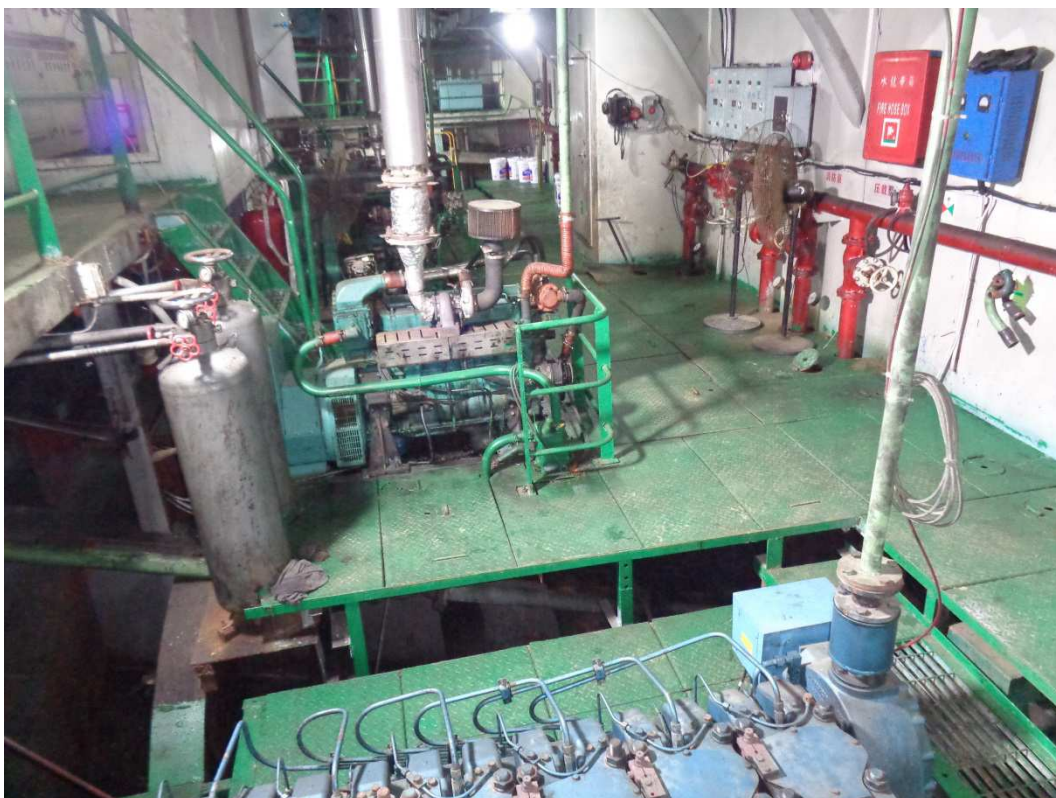
机舱平台

该船机舱结构完整，油漆保护状况尚可；舱内清洁度尚好，无显著油污附着。机舱梯道、栏杆、花钢板等设施布置完整；舱顶电缆布置规整，舱顶局部存在涂层脱落和点状锈斑，舱底存在少量油污水。

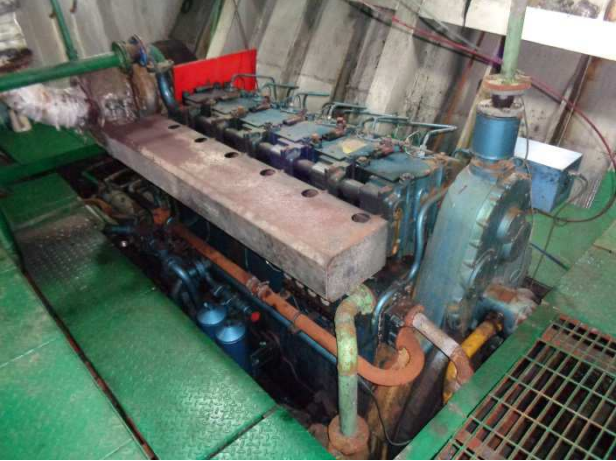
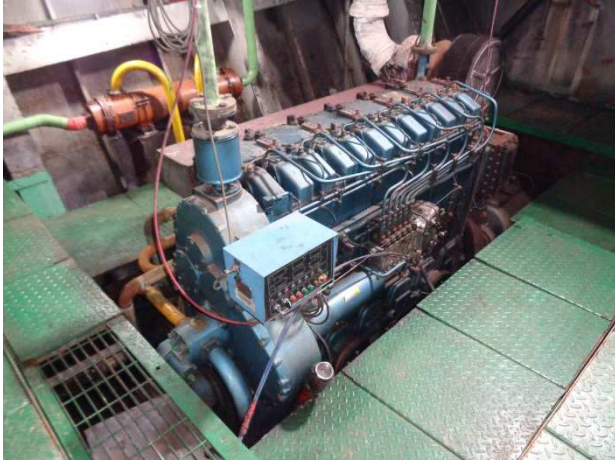
| 主机 | |

主机外观铭牌清晰，机体表面油漆涂层状况一般，机器部件及管路系统无破损，存在锈蚀情况。

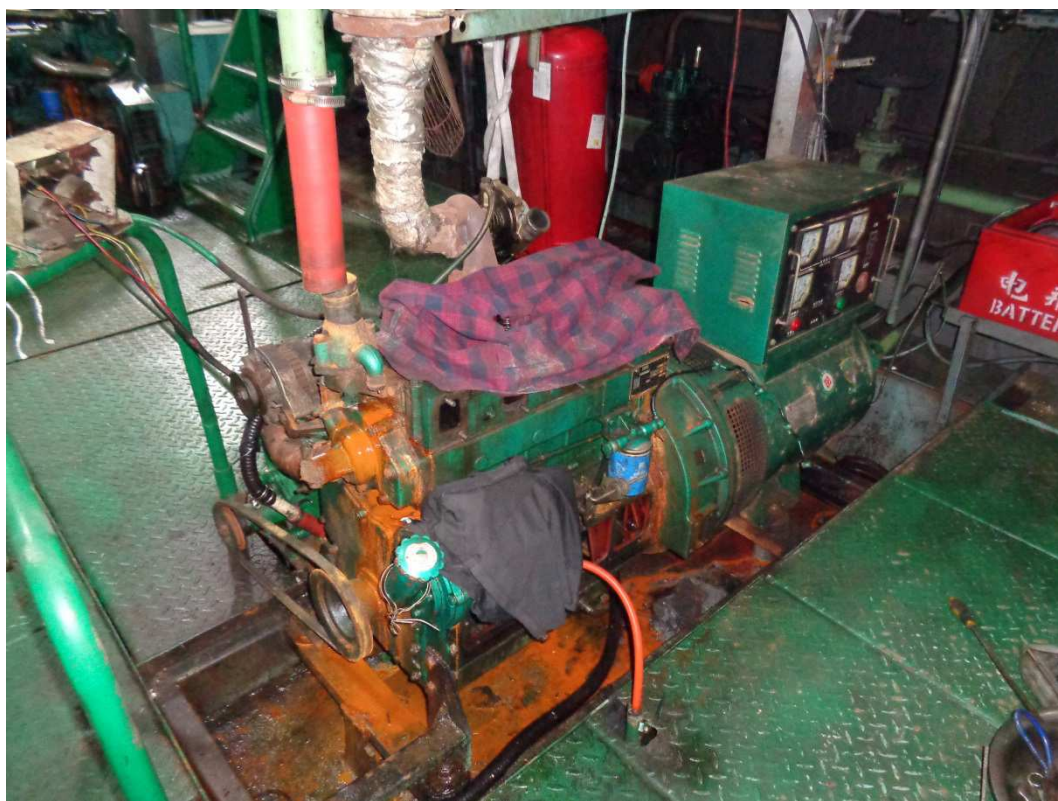
发电机组 3

1 台 50kW 发电机组，原动机型号 6105AZLCD、额定转速 1500r/min、额定功率 110kW。发电机组柴油机铭牌可见，3#发电机组机体表面存在大量锈迹，底盘油污较多。

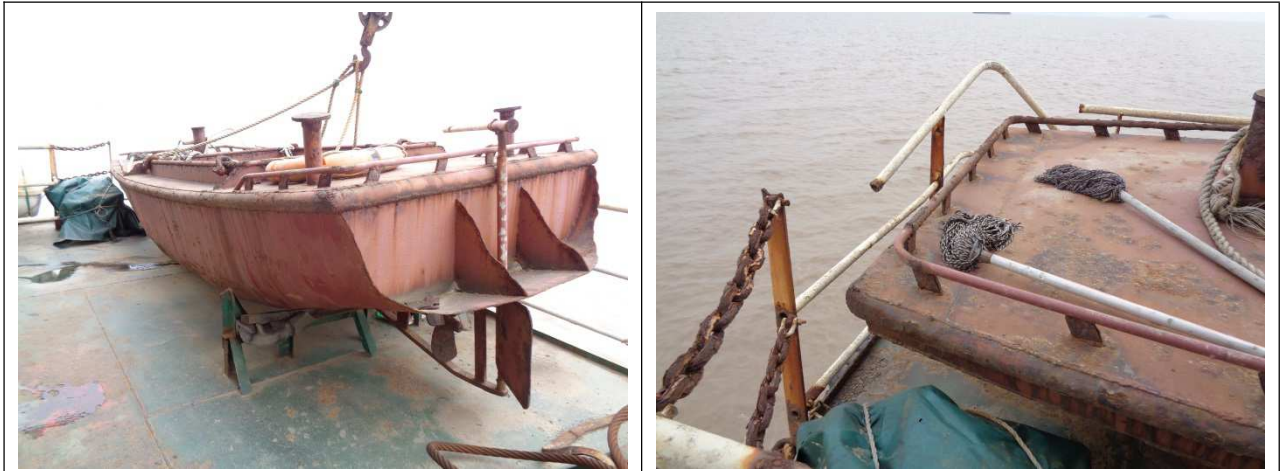
工作艇

该船上备有 1 艘钢质工作艇，艇体外观无显著开裂、破损情况；艇边有局部老化剥落，整体状态一般。

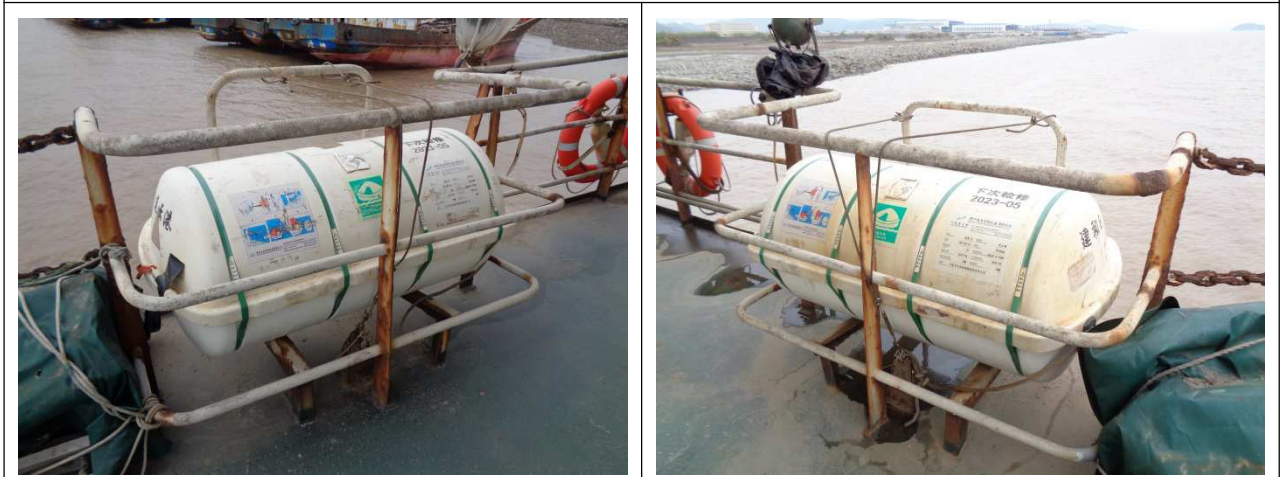
救生筏

该船还设有 2 只定员 15 人的自扶正抛投式气胀救生筏，救生筏释放装置

完整，检验标志尚清晰、有效，整体状态正常。
