技术状况报告

编号: CJPG-JS-23-KY-187

勘验地点: 定海海晨船厂

“飞舟8”技术状况报告

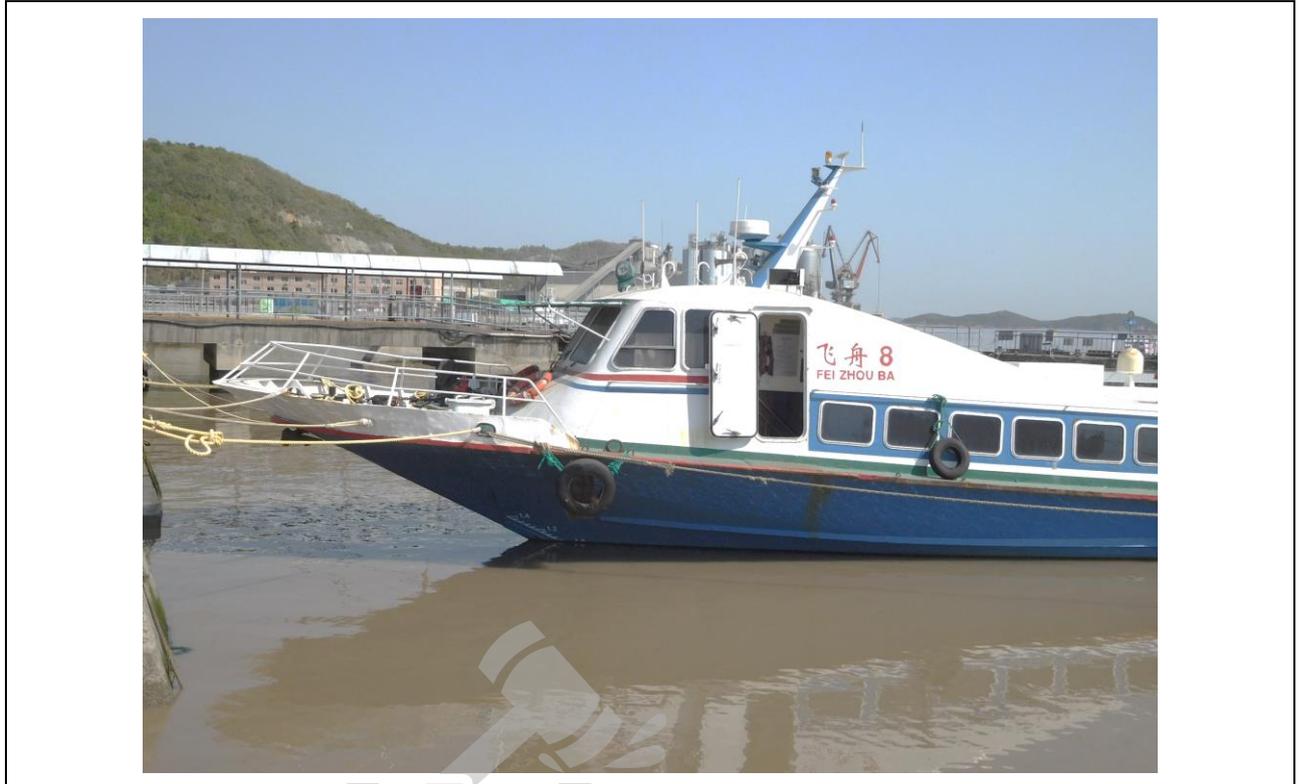
船艏外板

船体载重线以上部分涂层无明显磨损、脱落、锈蚀；水线以上外板、焊缝成型饱满度尚好，无明显碰撞、变形情况；船体可见部分的船名、船籍港

标志清晰完整：船体水线以下外板情况未知。

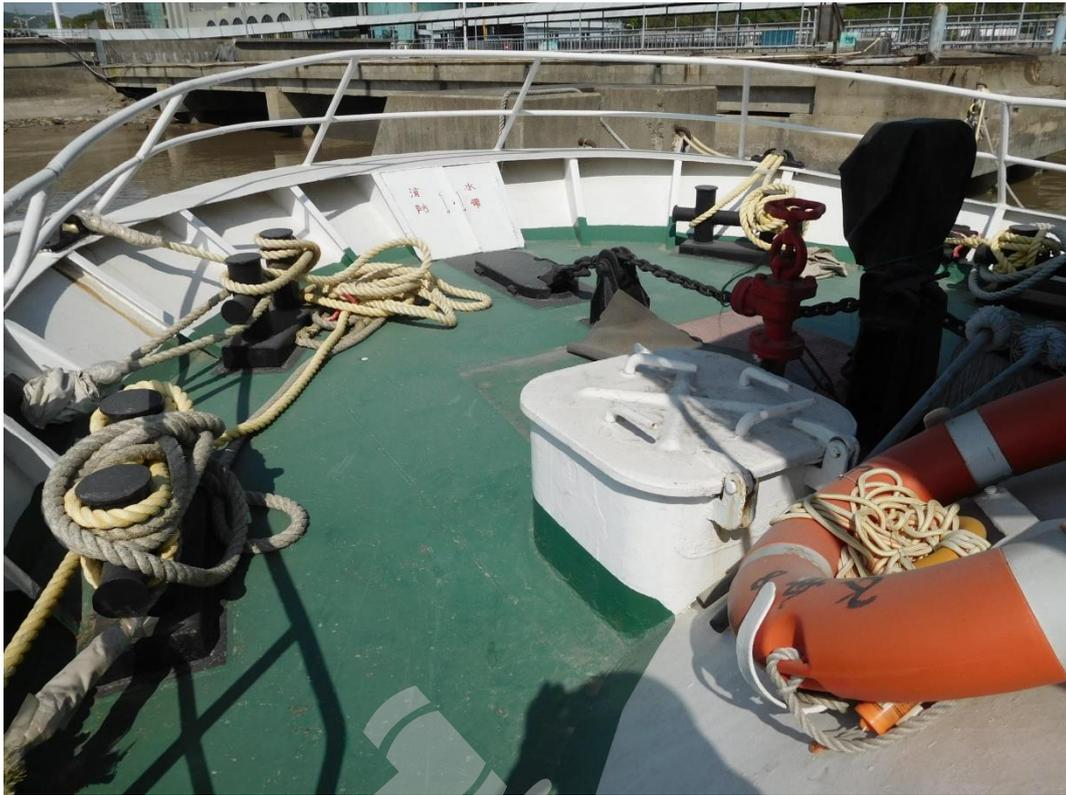
主甲板艏部

艏部主甲板外观平整，焊缝成型质量良好，油漆涂层老化，局部锈蚀；甲板带缆桩等系泊设备完整，局部磨损、锈蚀；锚机、底座等因帆布包裹严实，无法查看；锚链结构完整，涂层尚好；艏部护舷、栏杆完整，无破损现象。

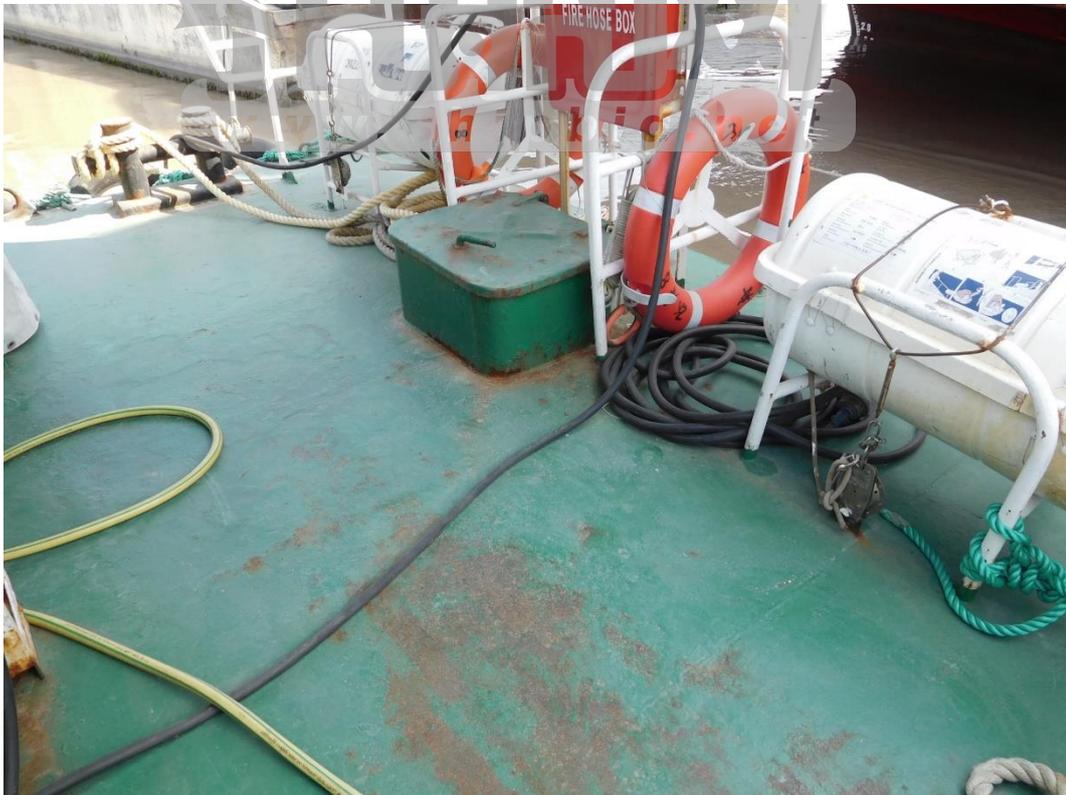
主甲板艉部

艉部主甲板基本平整，焊缝成型质量良好，油漆涂层老化，局部脱落、锈蚀；艉部甲板带缆桩等系泊件布置完整，局部磨损。

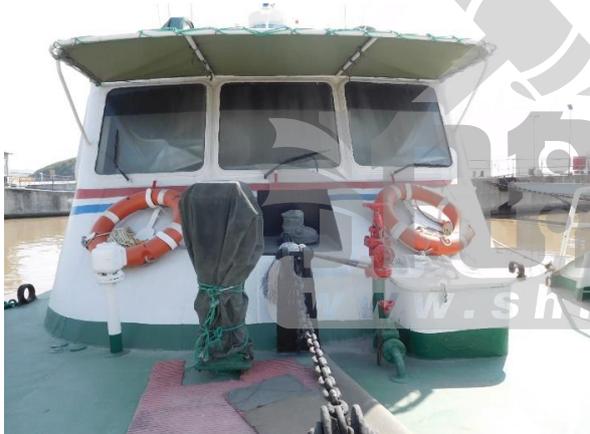
上层建筑主要为客舱和驾驶室，各层露天甲板平整度尚可，未见油漆脱落；室外梯道、烟囱、通风筒等设施结构完整，油漆附着一般，无明显变形情况。

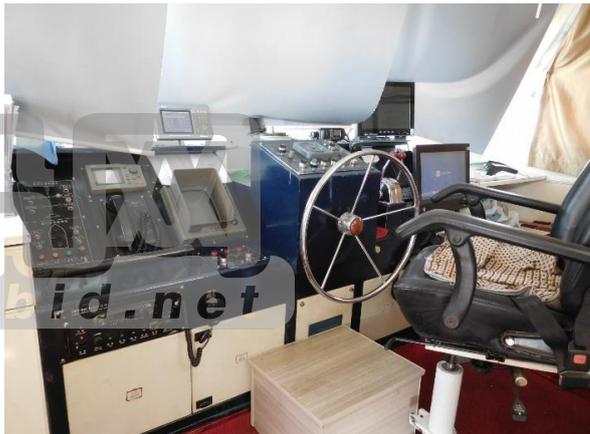
驾驶室门窗结构完整，窗套边缘无显著渗漏痕迹；驾驶台雷达、AIS、磁罗经、卫导等通导设备配置基本完整，设备外观清洁度尚好。

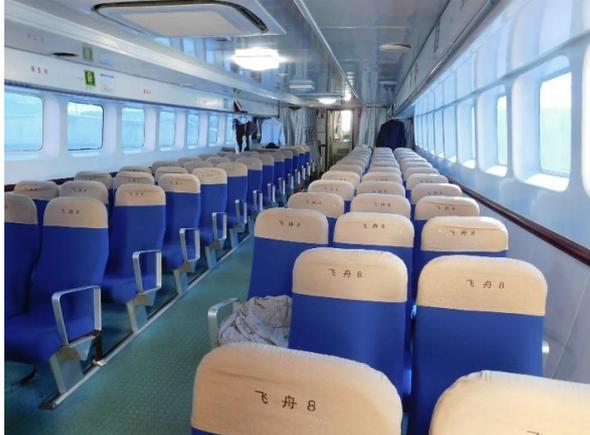
全船设有1个客舱，客舱定员94人，室内净高约2米，室内过道净宽约0.70米，室内地板、防火敷设板完整；门窗结构完整，窗套边缘无显著渗漏痕迹；客舱座椅基本无破损，电视、空调设备完整。

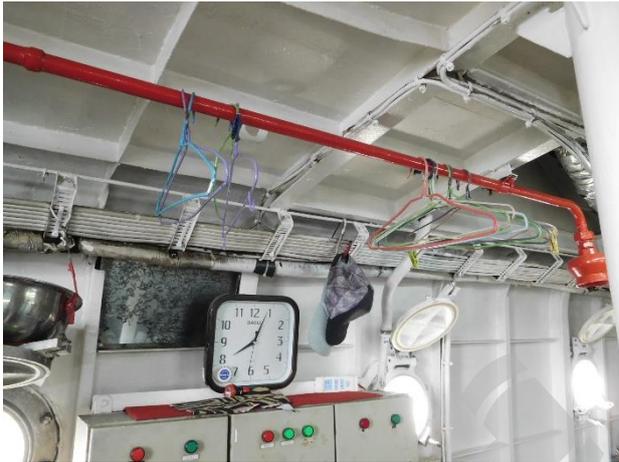
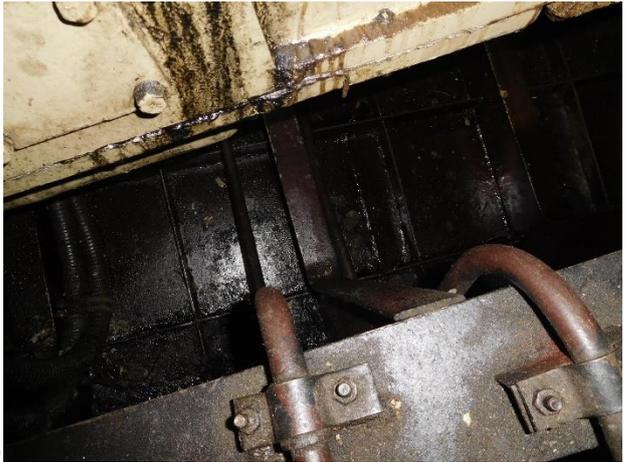
<p>舱内情况</p>	<p>舱底情况</p>

机舱花钢板布置完整，舱内管线布置完整、消防设施等布置齐全，管路局部锈蚀，未见显著破损；舱壁平整度尚好，无明显变形情况，未见明显油漆脱落、锈蚀现象。

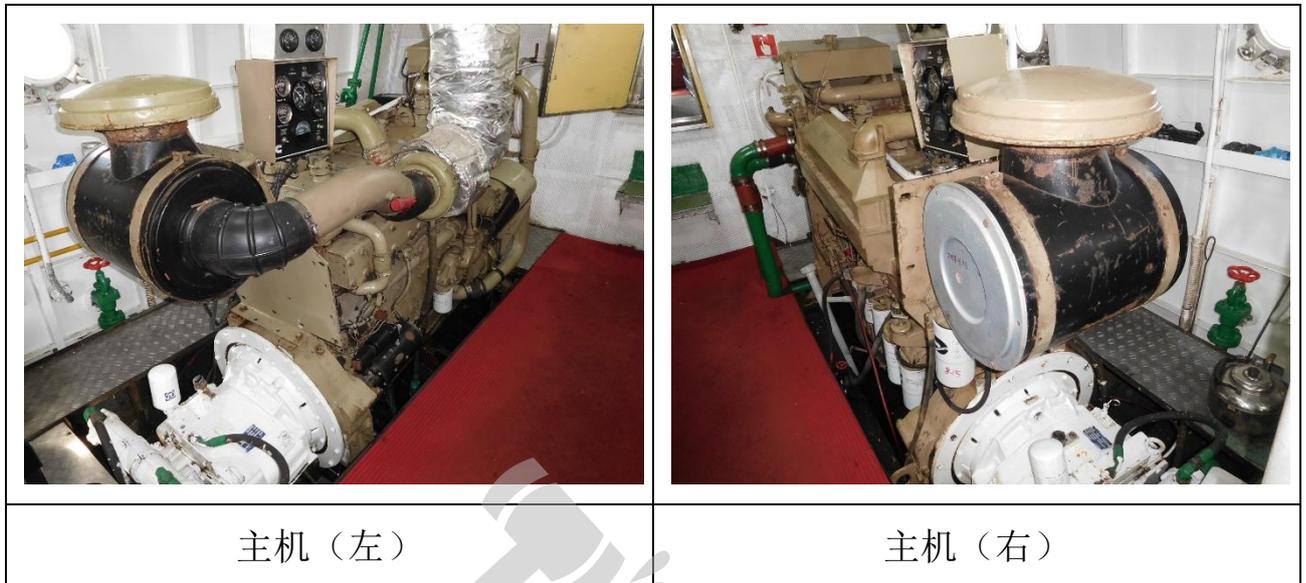
主机结构基本完整，机体无显著漏油现象，机器部件及管路系统涂层无明显可见脱落、锈蚀现象，主机底座局部油污。

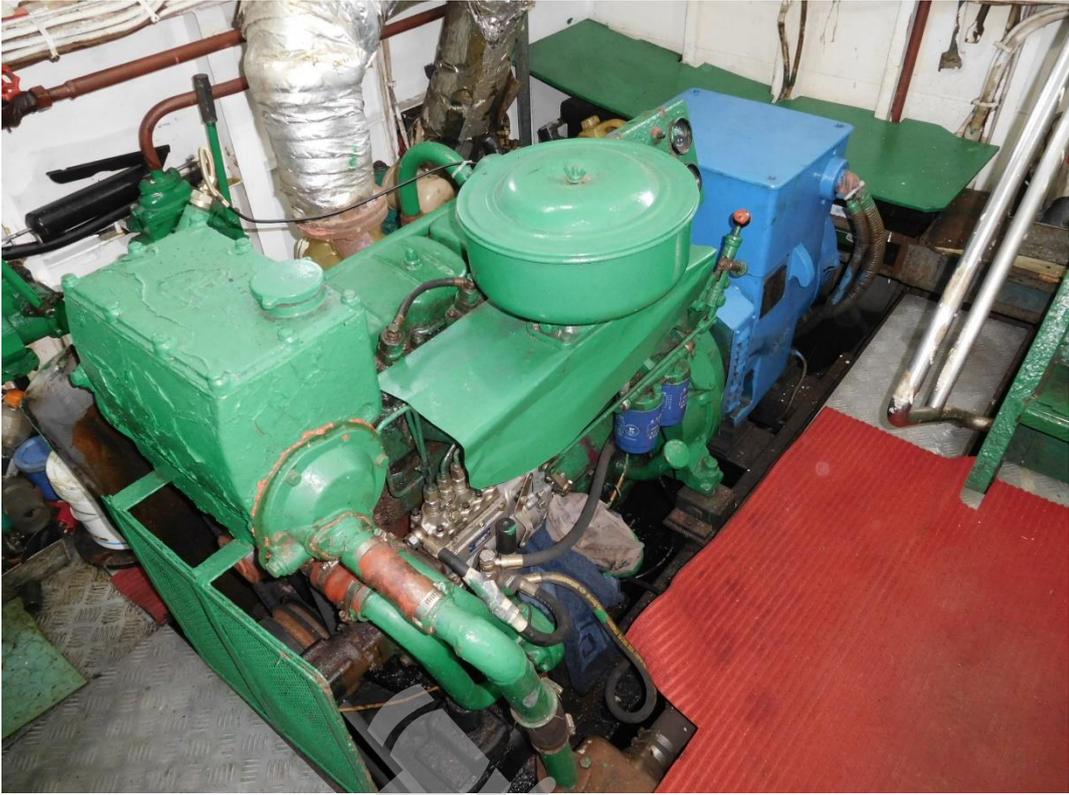
机舱发电机组 1#

从外观看，各部件布置完整，原动机铭牌缺失，机器表面局部少量油污附着，油漆基本完整。

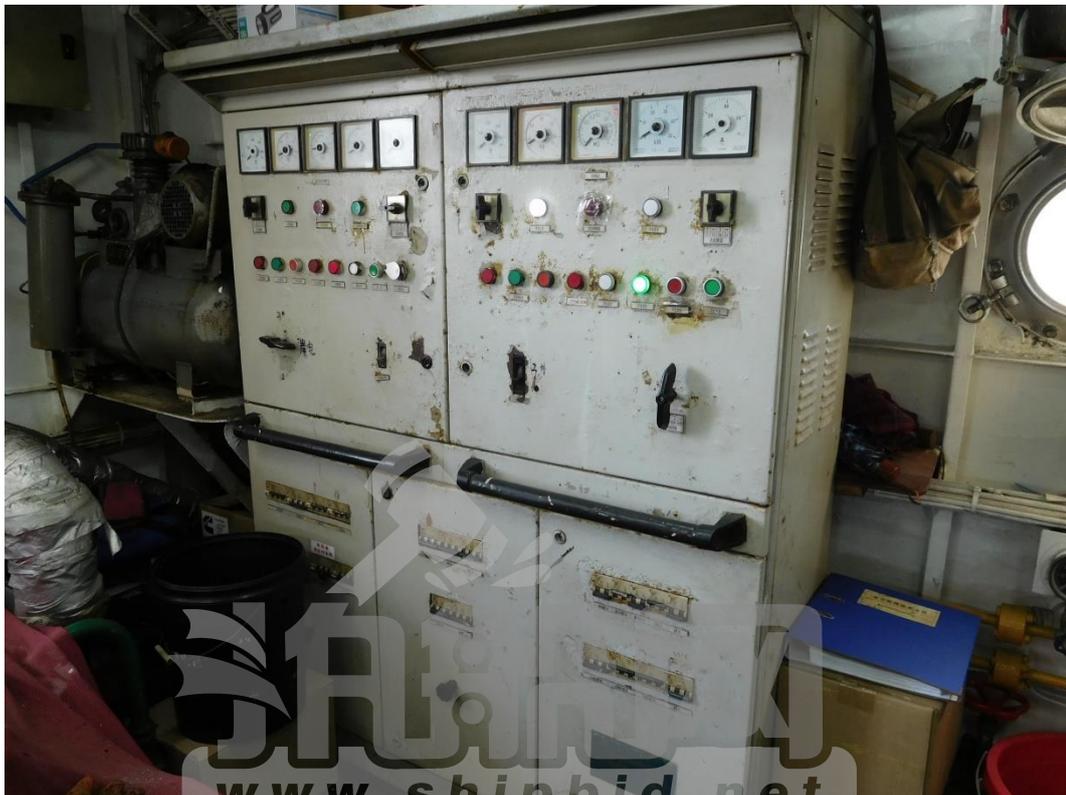
配电屏

机舱内设配电板 2 屏，从外观看整洁度一般，面板涂层局部脱落、锈蚀，开关、仪器仪表配置无损坏现象。

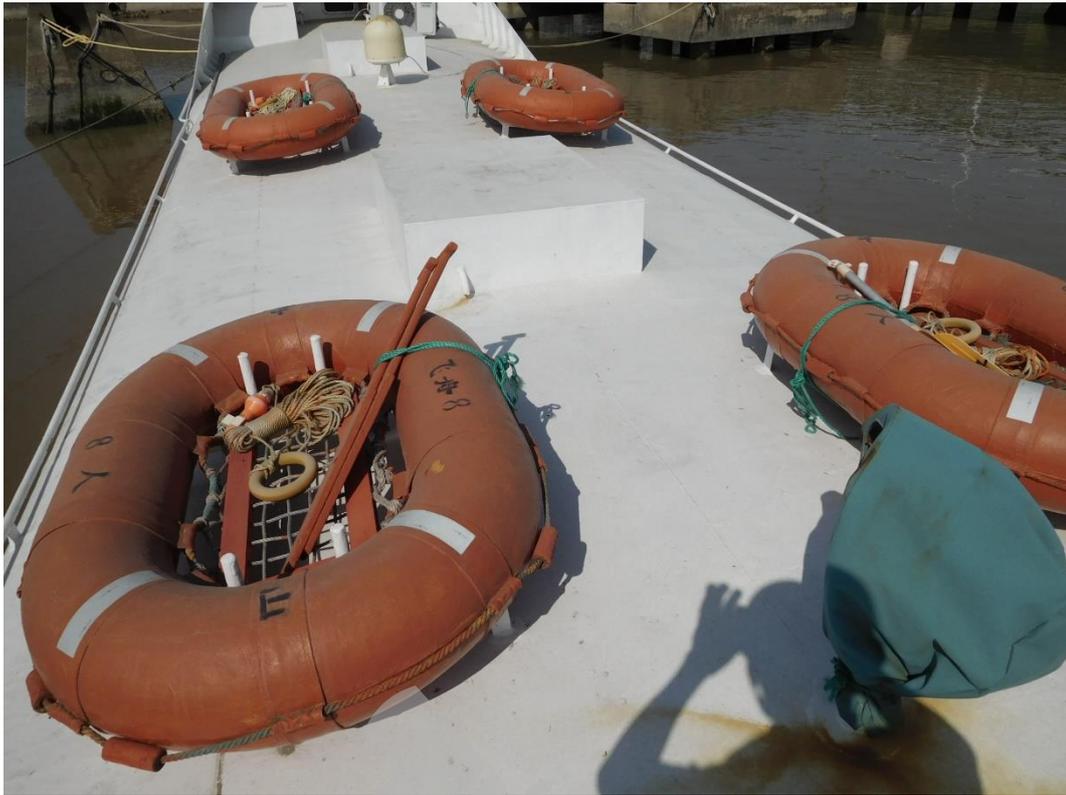
救生浮具

本船在救生甲板配备定员 8 人救生浮具 4 只，浮具体外观涂层局部脱落；主甲板艏部配备定员 10 人、15 人救生筏各 1 只，外观无破损现象。
