技术状况报告

编号: CJPG-JS-23-KY-188

仙洲 8

勘验地点: 岱山港客运中心码头

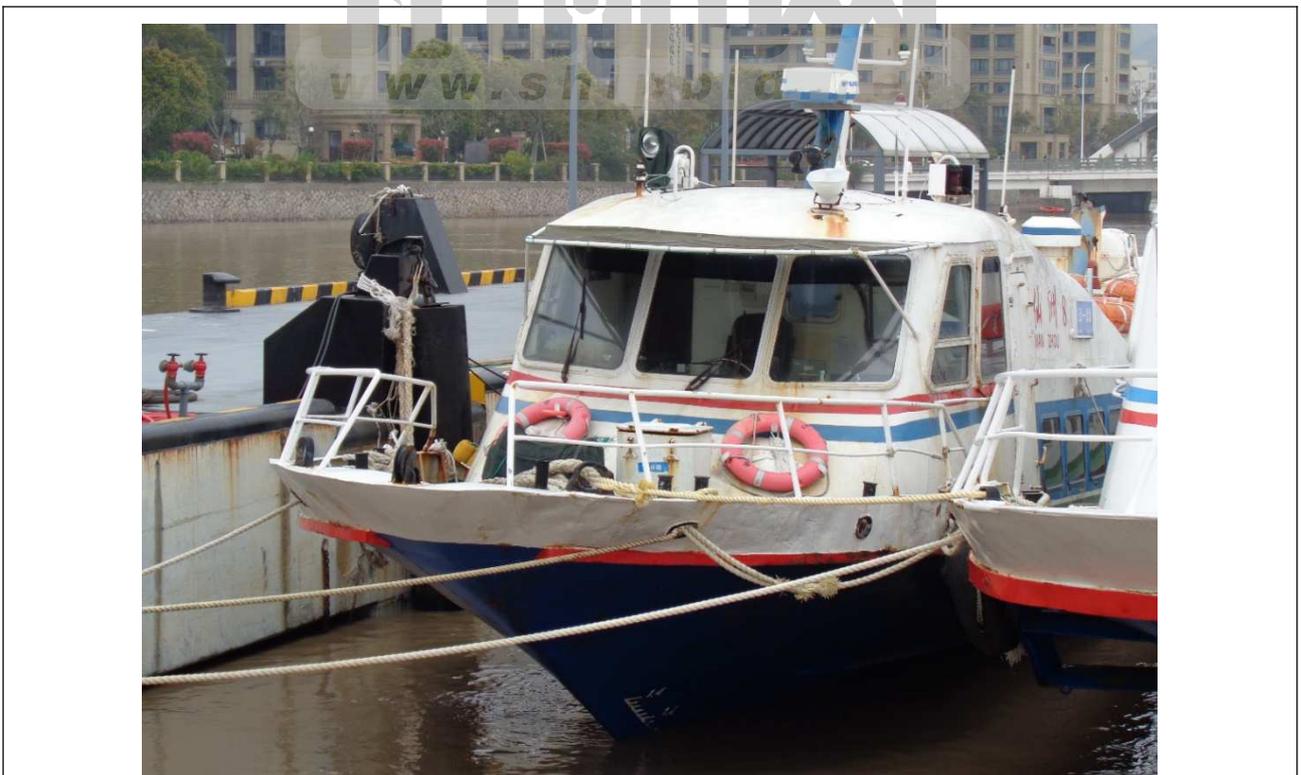
船舳外板

船体载重线以上部分为蓝色漆涂装，涂层无明显磨损、脱落，局部锈蚀，水线以上外板、焊缝成型饱满度尚好，左舷局部凹陷锈蚀，船体可见部分的船名、船籍港标志清晰完整，船体水线以下外板情况未知。

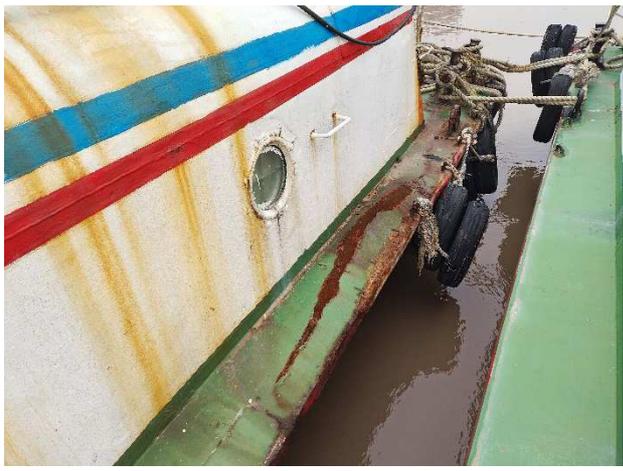
主甲板左舷机舱区域外走道甲板大面积变形拱起，主甲板右舷驾驶室区域外走道甲板变形拱起、舷墙及栏杆变形。

<p>主甲板左舷机舱区域外走道</p>	<p>主甲板右舷驾驶室区域外走道</p>

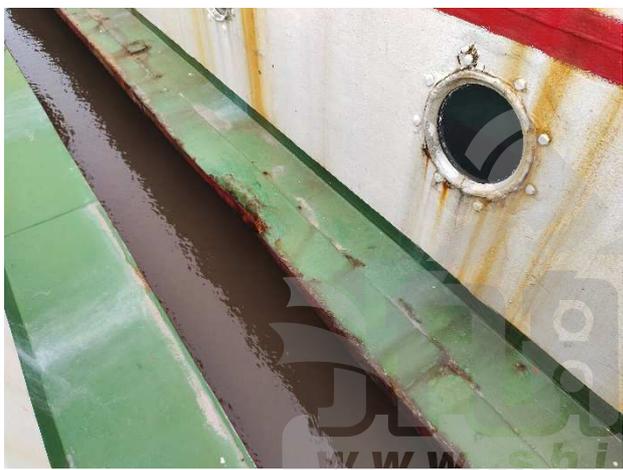
主甲板左舷机舱区域外走道变形凹陷，主甲板左舷客舱区域外走道变形及锈蚀穿孔。

<p>主甲板左舷机舱区域外走道</p>	<p>主甲板左舷客舱区域外走道</p>

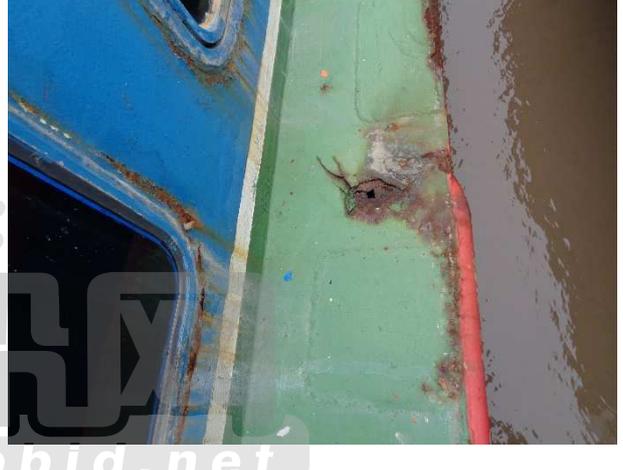
船体外板结构完整，无明显磨损，局部锈蚀；主甲板外走道甲板多处变形，局部锈蚀穿孔；甲板机械保养一般，局部锈蚀；甲板系泊设施布置完整，局部磨损、锈蚀。船底艉部舳板处有 21.7%的较大腐蚀率，但在极限腐蚀率 30.0%范围内。

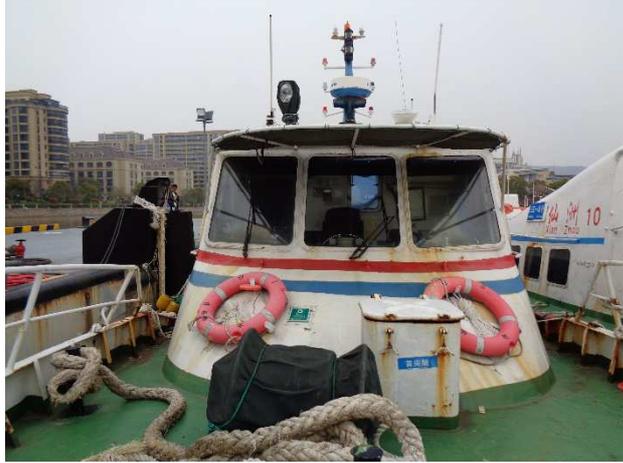
<p>上建前端壁</p>	<p>驾驶台及通导设备</p>

驾驶室门窗结构完整，窗套边缘无显著渗漏痕迹，涂层局部开裂、锈蚀；

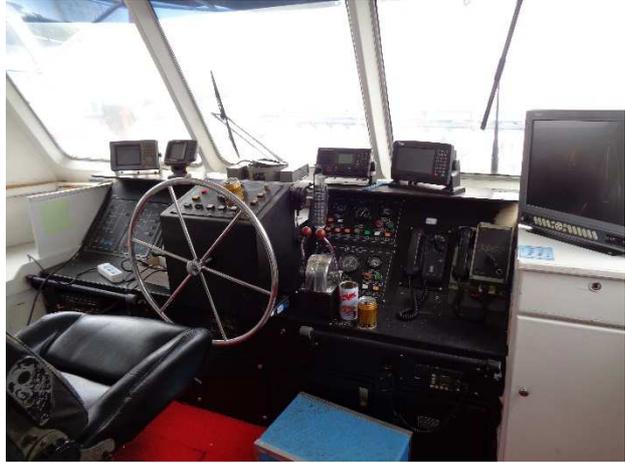
驾驶台雷达、AIS、磁罗经、卫导等通导设备配置基本完整，设备外观清洁度一般。

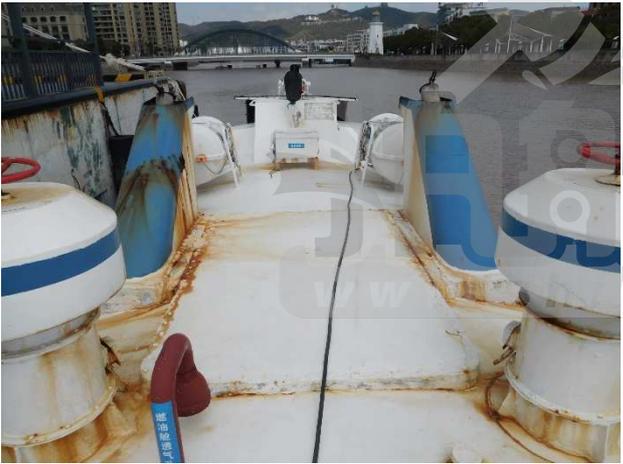
<p>顶蓬甲板</p>	<p>客舱</p>

上层建筑共 1 层，主要为客舱及驾驶室，顶蓬甲板平整度尚好，未见明显油漆脱落，局部锈迹明显；烟囱、通风筒等设施结构完整，烟囱表面油漆开裂、脱落锈蚀，无明显变形情况。

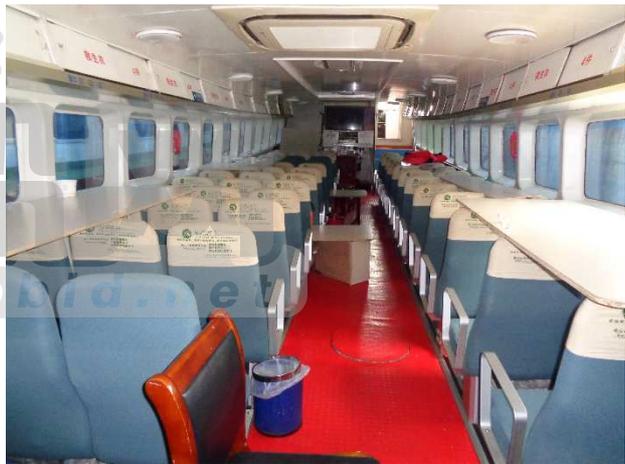
全船设有 1 个客舱，客舱定员 65 人，室内净高约 2 米，室内过道净宽约 0.70 米，室内地板、防火敷设板完整；门窗结构完整，窗套边缘无显著渗漏痕迹；客舱座椅基本无破损，电视、空调设备完整。

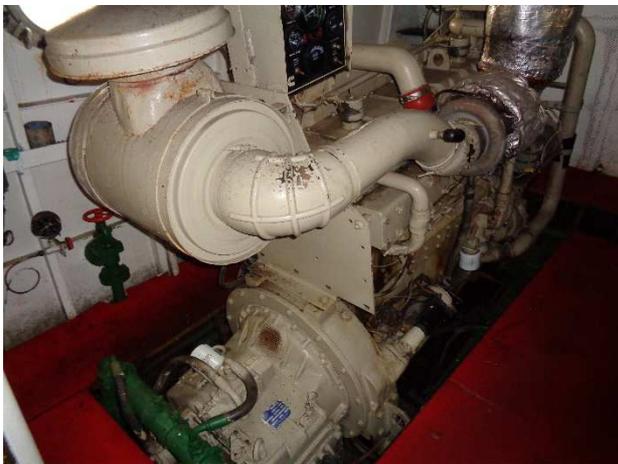
主机（左）

主机结构基本完整，机体无显著漏油现象，机器部件及管路涂层基本完好，无明显脱落、锈蚀，主机底座局部有油污水。

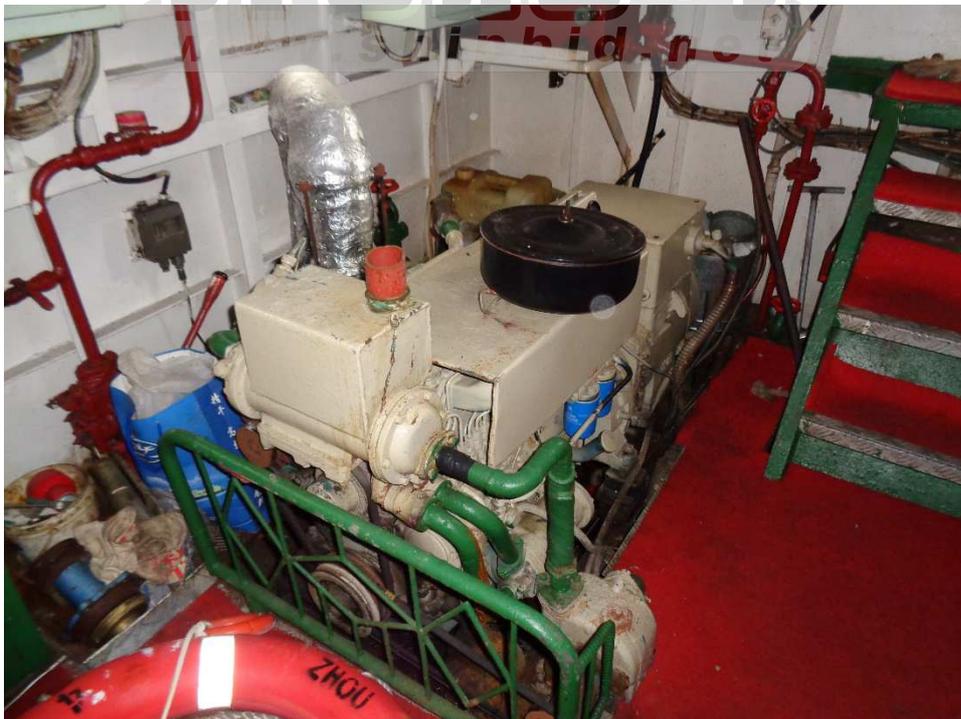
发电机组

从外观看，各部件布置完整，铭牌缺失，机器表面存在少量油污附着，局部锈蚀。

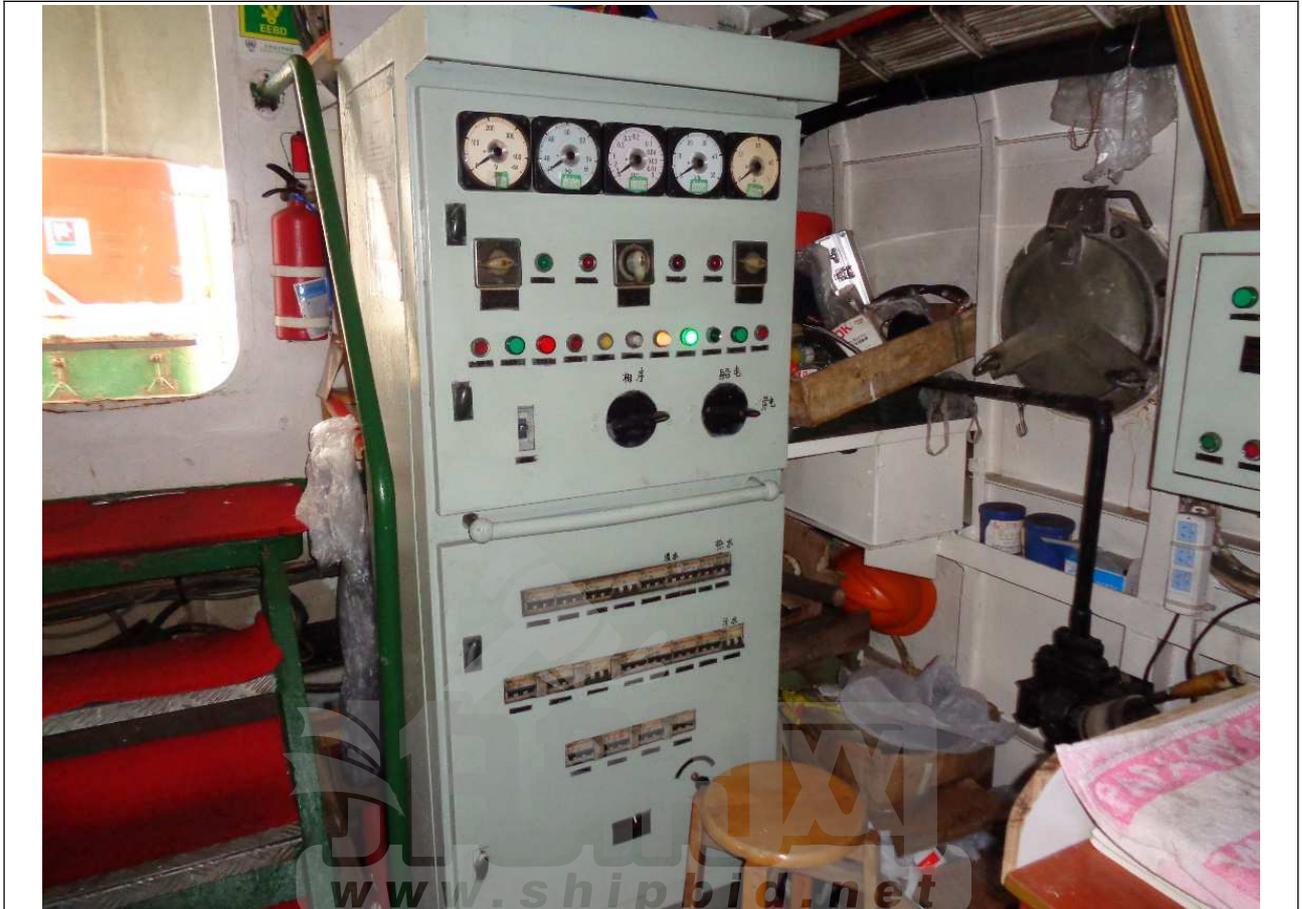
配电箱

机舱内设配电板 1 屏，从外观看整洁度尚好，开关、仪器仪表配置无损坏现象。

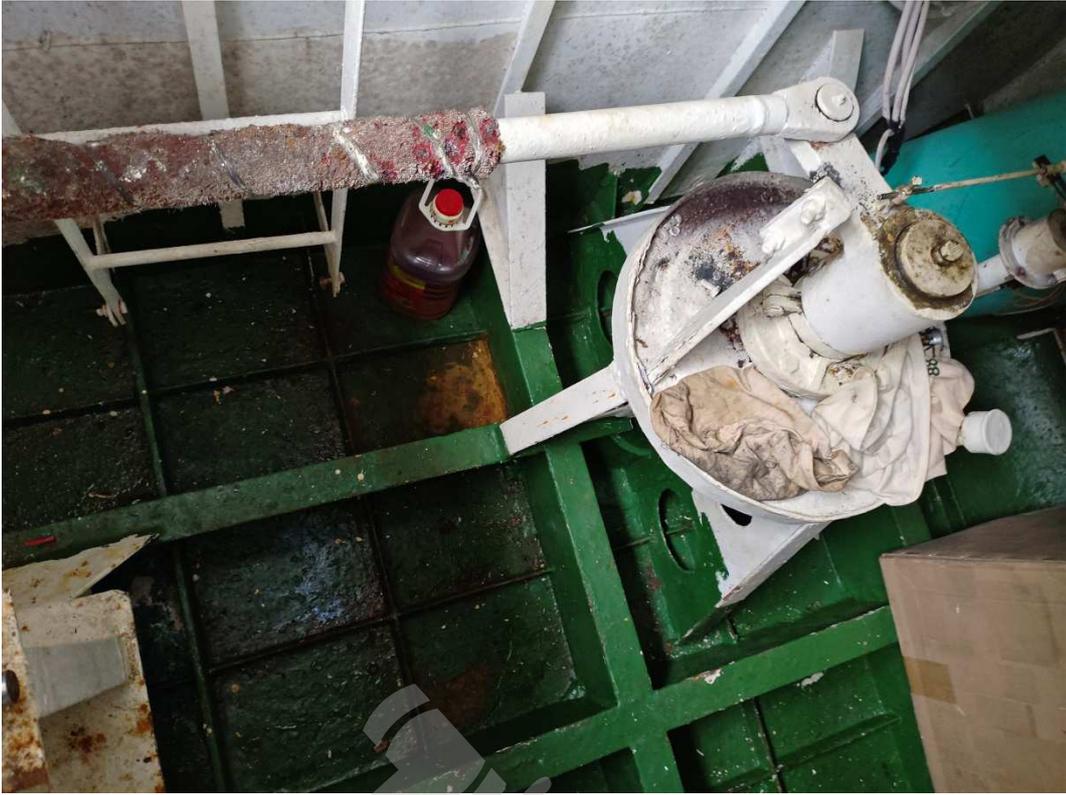
舵机

本船配备有舵机一台，制造厂为 Hydrive Engineering。舵机结构基本完整，机体无明显漏油现象，无明显锈蚀，舵机间底部较整洁，无积水。

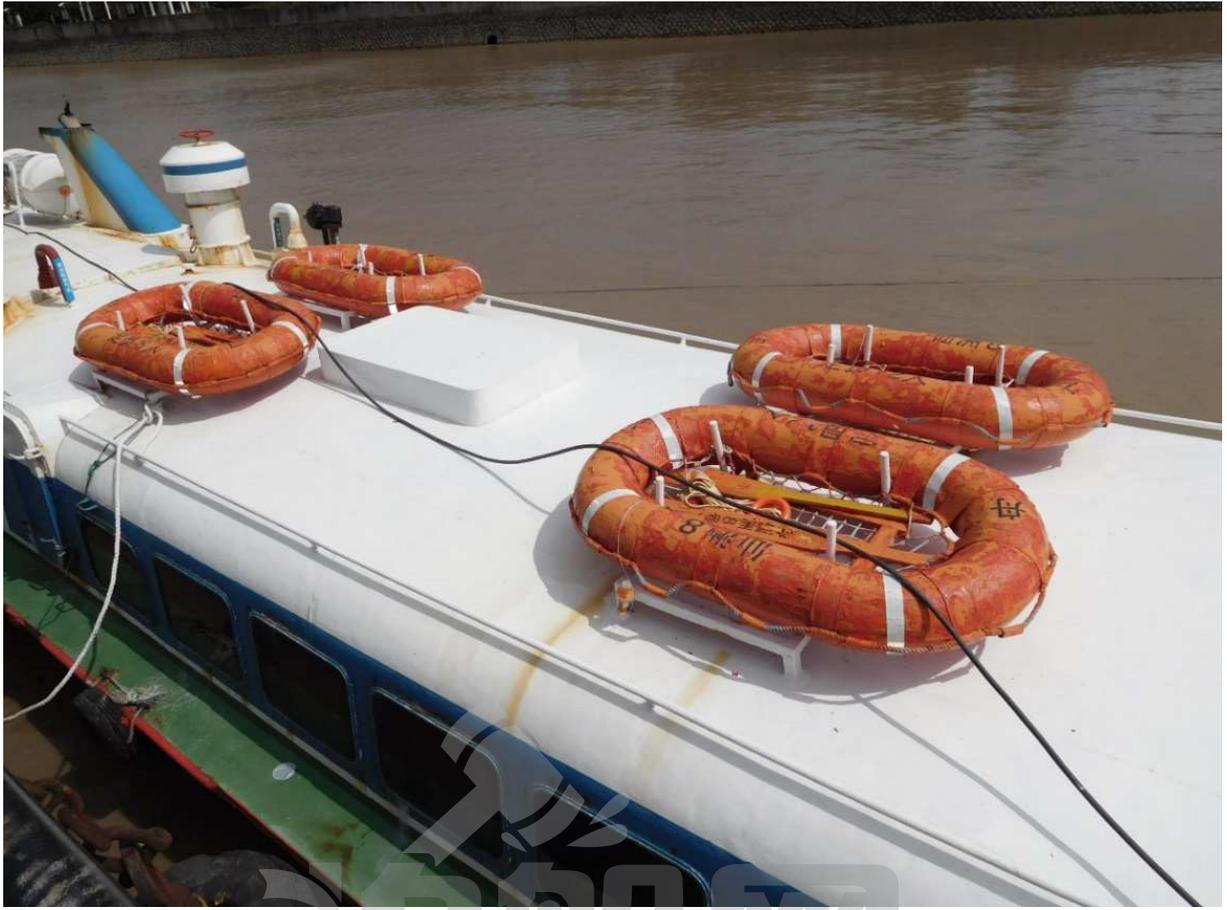
救生浮具

本船配备定员 12 人救生浮具 4 只、定员 25 人救生筏 2 只，器具外观基本无破损。
