# TECHNICAL REPORT

## 技术状况报告

CJPG-JS-24-KY-113

### 5.77 米玻璃钢游艇

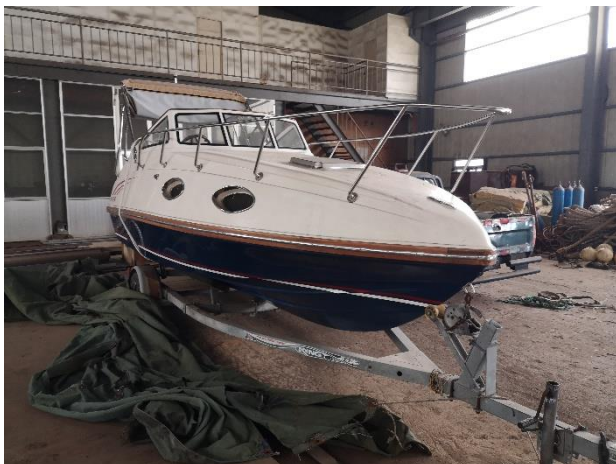
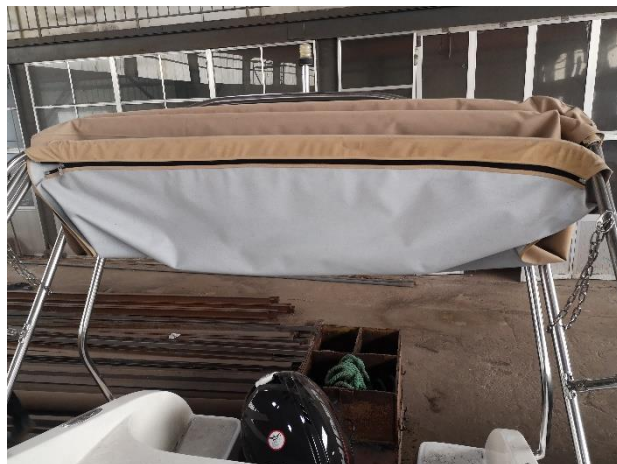
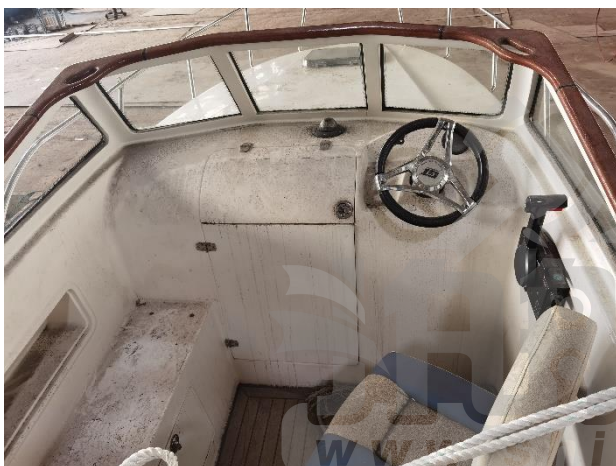
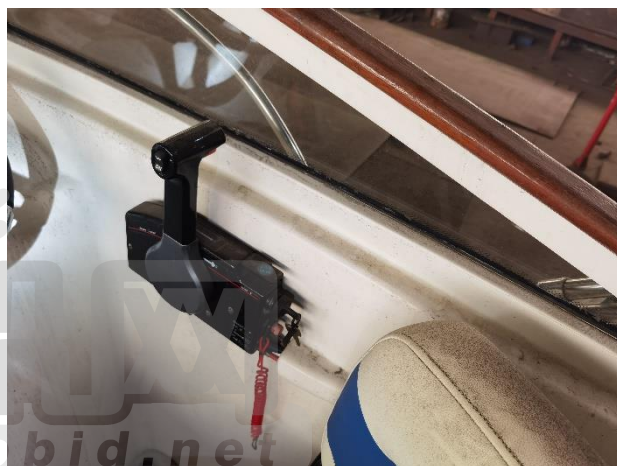
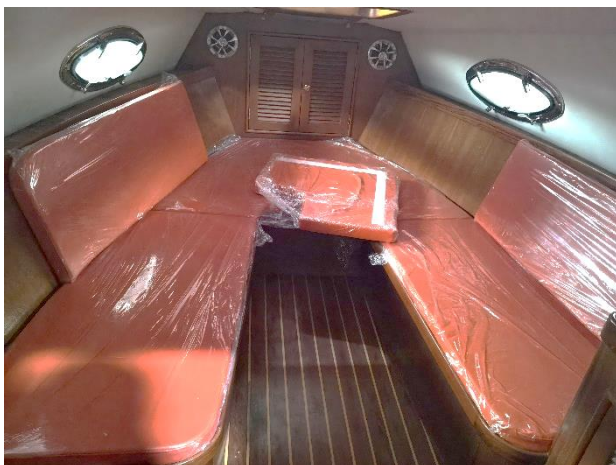
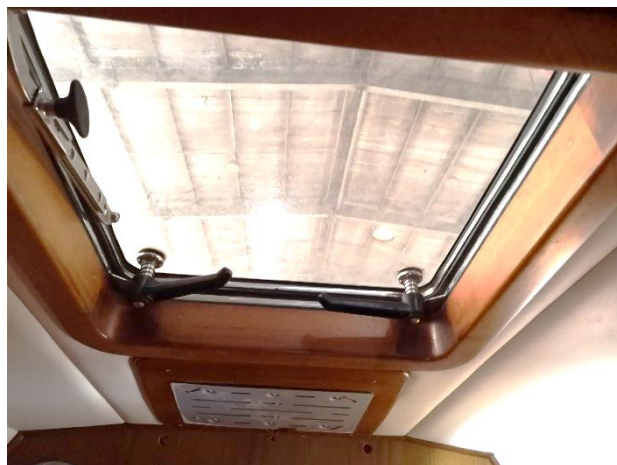
相关照片

- 1、本船无船名、船籍港、游艇型号、品牌标识。
- 2、本船未配置消防、救生设备。
- 3、以上船体结构部分处于“良好”状态。

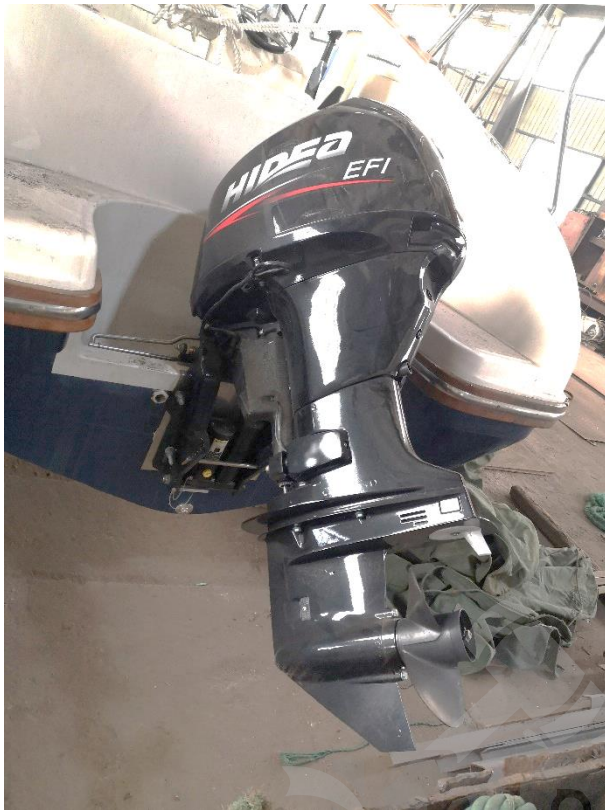
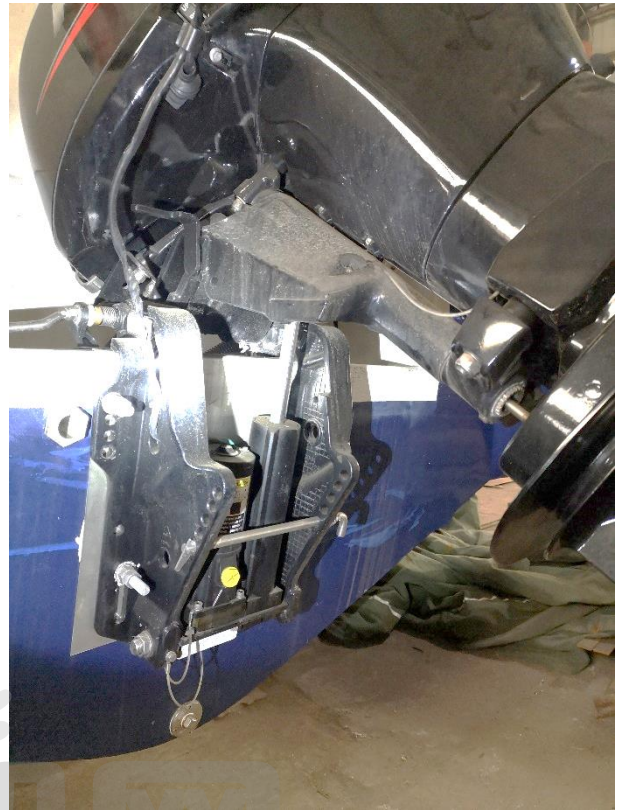
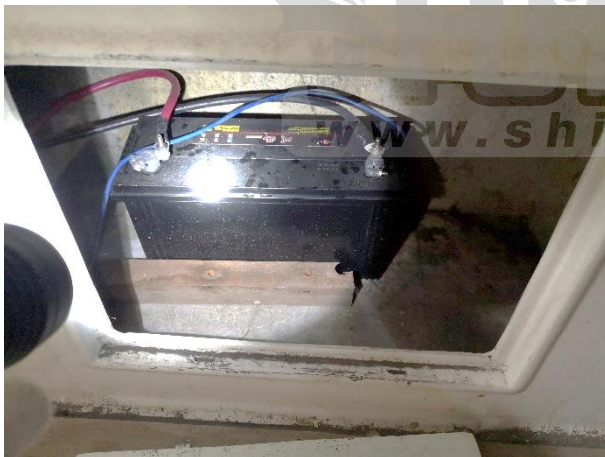
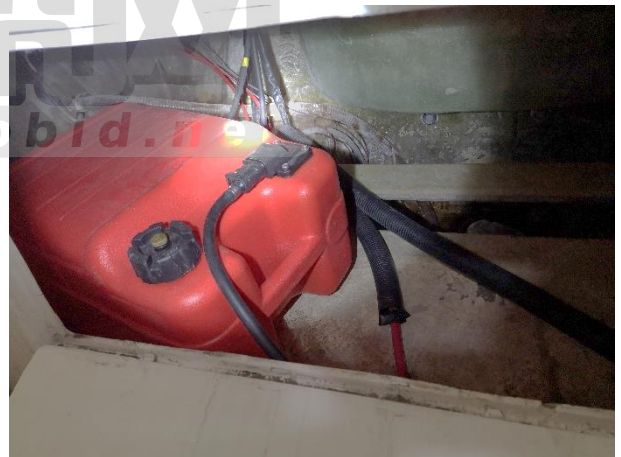
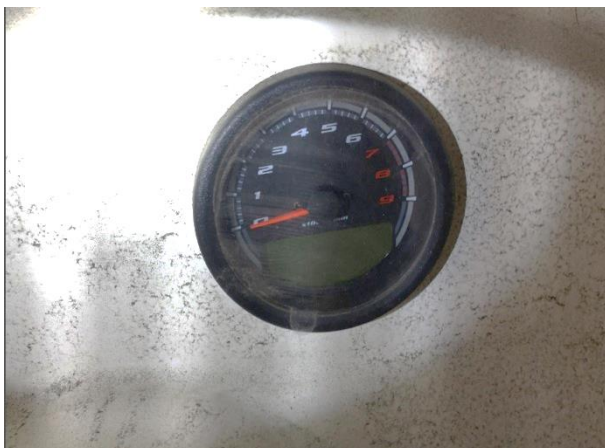
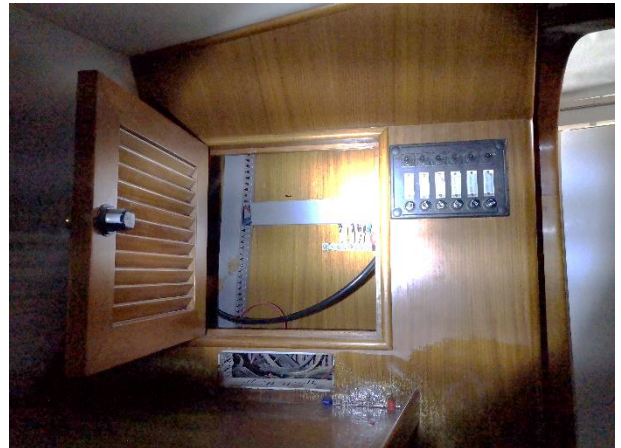
相关照片

- 1、本船未见 VHF、AIS 等通讯设备配置。
- 2、以上主要设备无法现场启动，运行情况未知，处于“不可接受”状态。
