# TECHNICAL REPORT

## 技术状况报告

CJPG-JS-24-KY-110-112

### 三艘铝合金艇

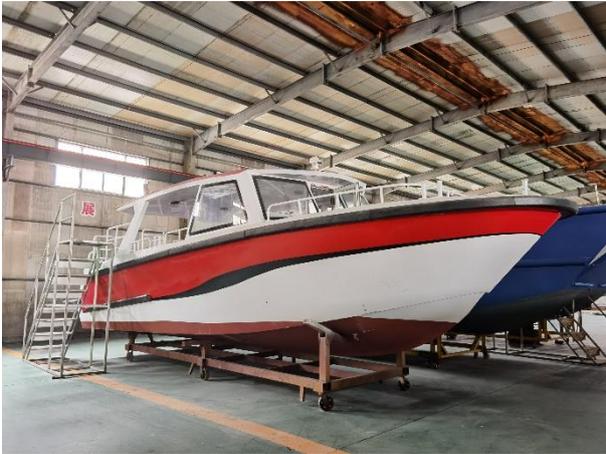
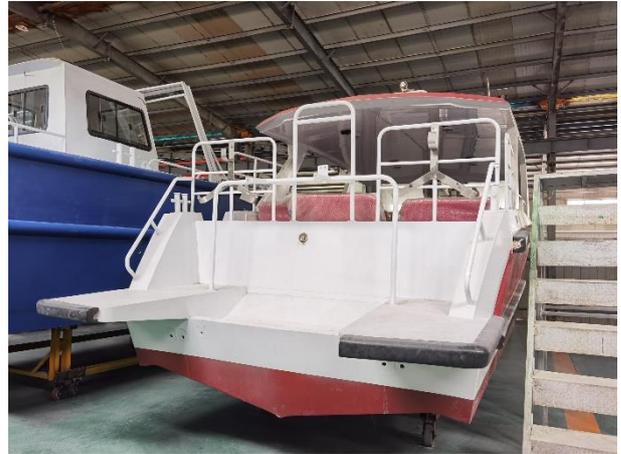
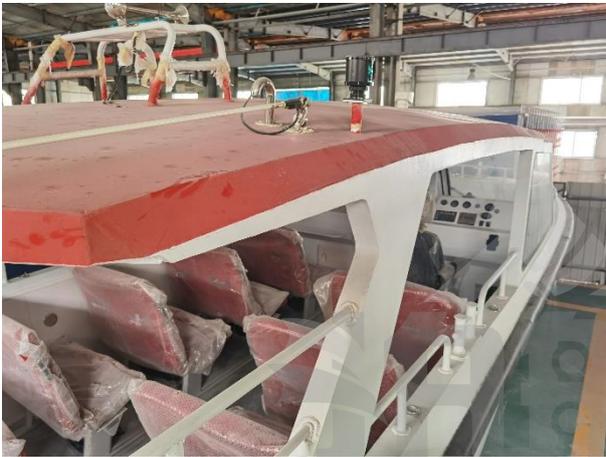
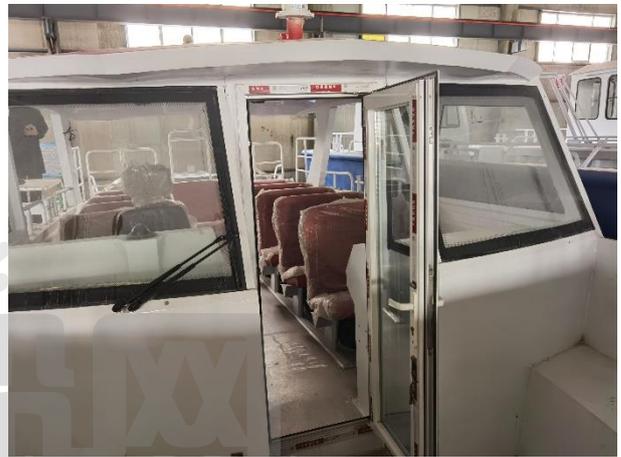
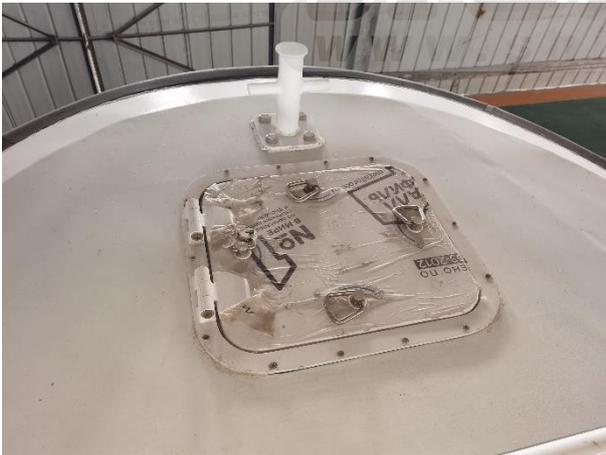
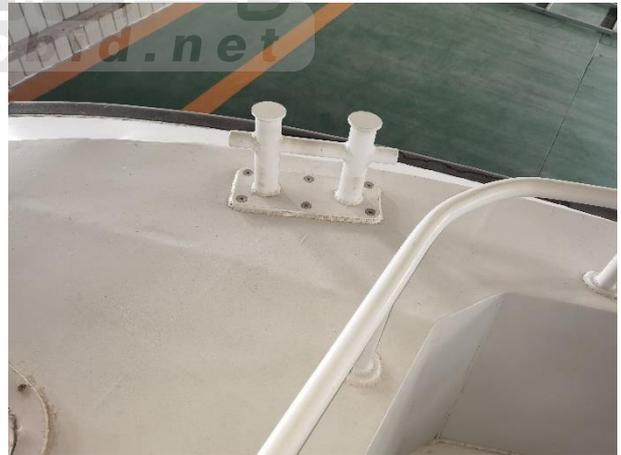
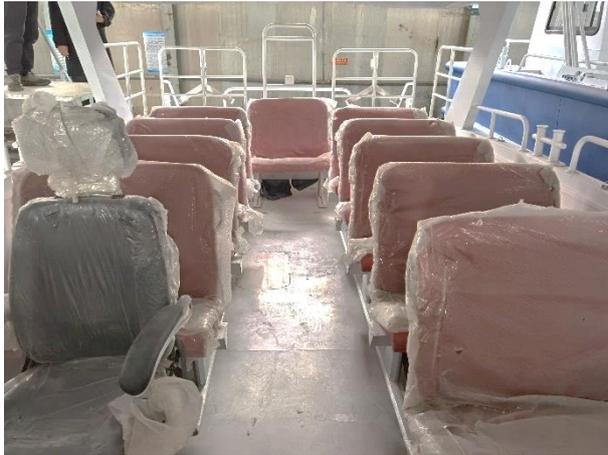
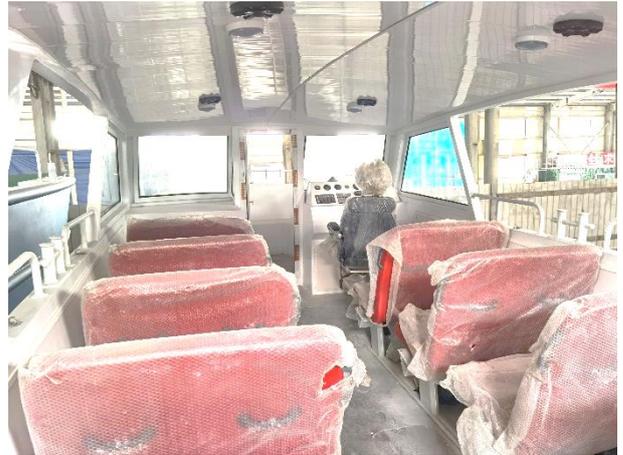
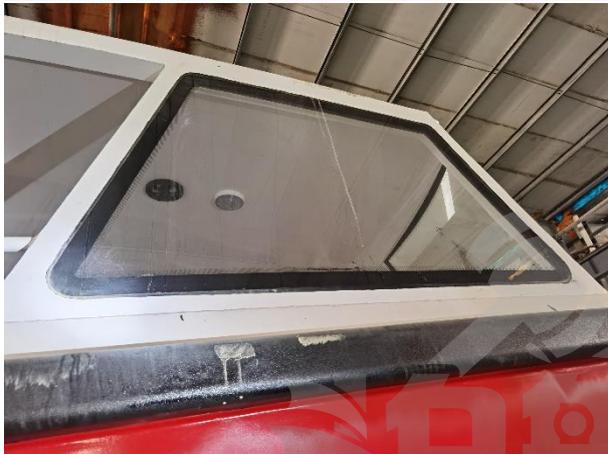
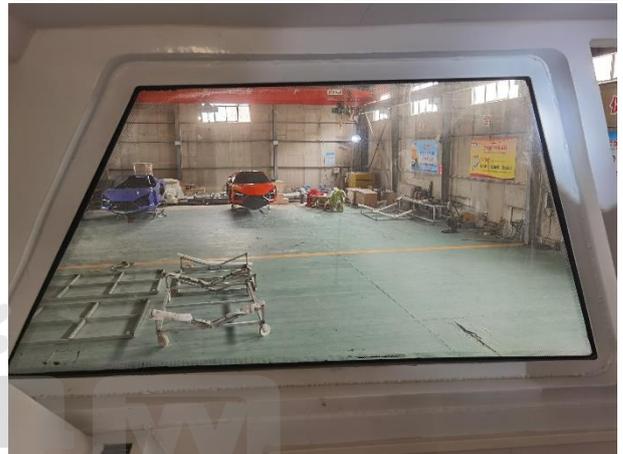
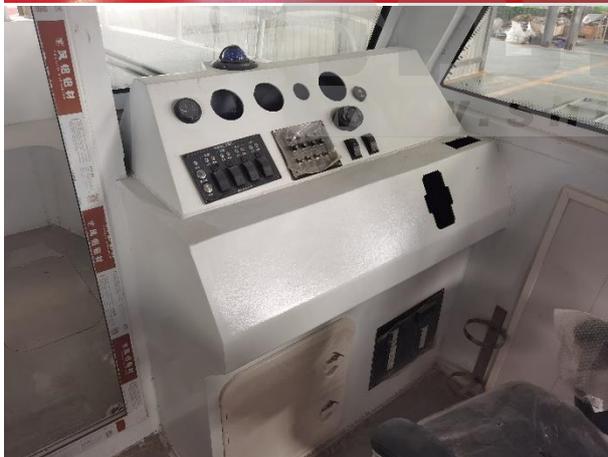
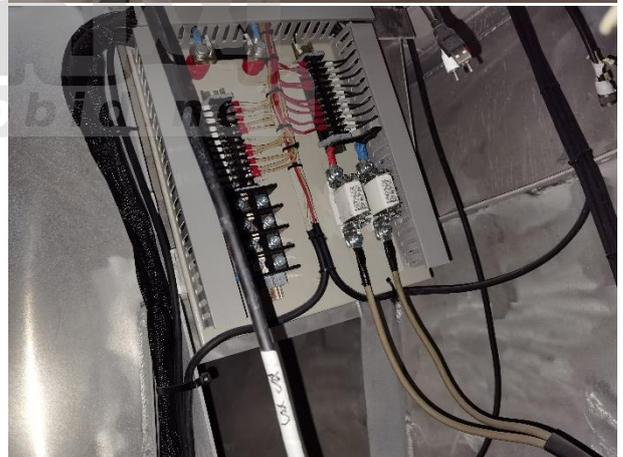
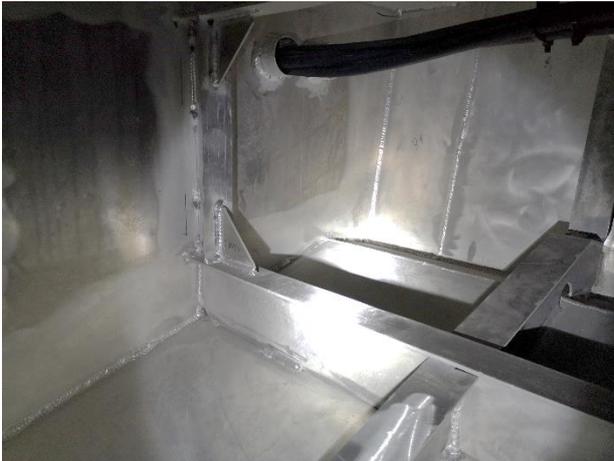
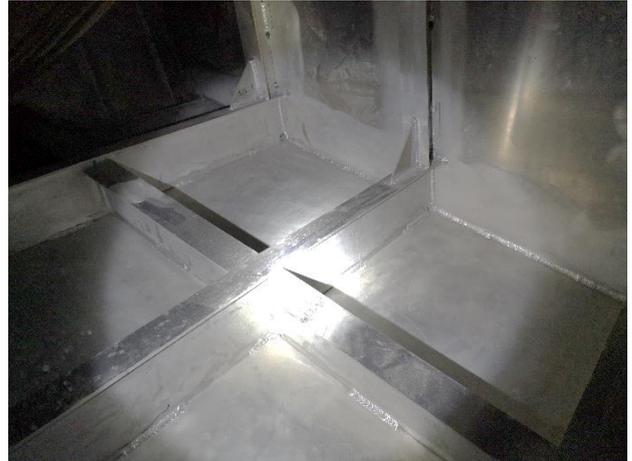
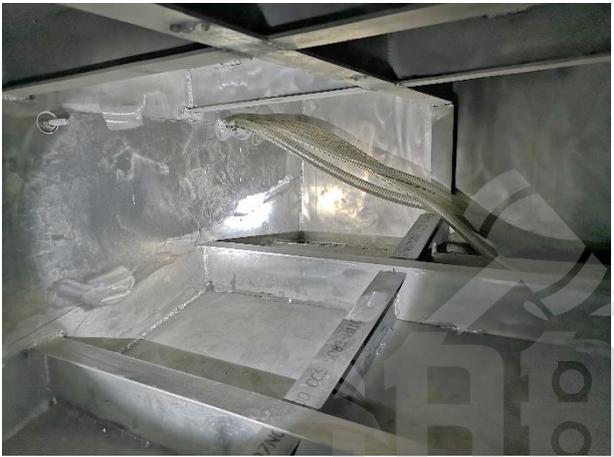
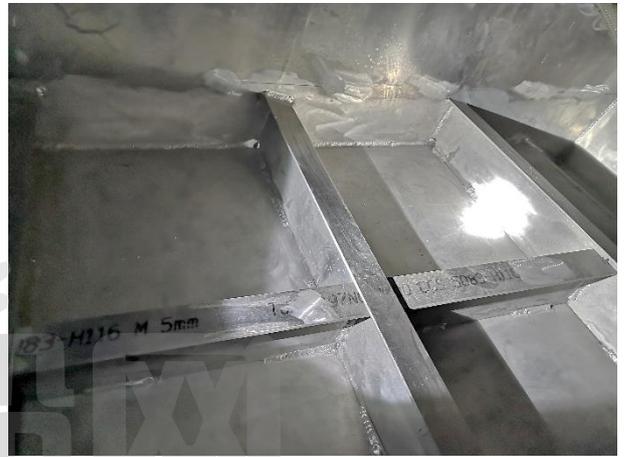
序号	勘验项目	很好	良好	可接受	不可接受
1	艇体结构外板、甲板氧化膜和涂层完好。	<input type="checkbox"/>	<input checked="" type="checkbox"/>	<input type="checkbox"/>	<input type="checkbox"/>
2	船体外板、甲板、舱壁焊缝平整，无腐蚀现象。	<input type="checkbox"/>	<input checked="" type="checkbox"/>	<input type="checkbox"/>	<input type="checkbox"/>
3	上层建筑前窗窗框与玻璃连接有效，风雨密性完整，	<input type="checkbox"/>	<input checked="" type="checkbox"/>	<input type="checkbox"/>	<input type="checkbox"/>
4	上层建筑舱室装修材质，硬装、软装状况良好。	<input type="checkbox"/>	<input checked="" type="checkbox"/>	<input type="checkbox"/>	<input type="checkbox"/>
5	机舱阀门、水泵、管路等安装合理、位置正确、密封性能良好。	<input type="checkbox"/>	<input type="checkbox"/>	<input type="checkbox"/>	<input type="checkbox"/>
6	机械设备的安装位置正确、安装牢固，各传动系统联接良好，自动报警装置运行正常。	<input type="checkbox"/>	<input type="checkbox"/>	<input type="checkbox"/>	<input type="checkbox"/>
7	各电气设备仪表显示准确，电缆敷设合理、安全牢固，机电仪表系统完整、运行协调，电气设备接地等保护措施完备。	<input type="checkbox"/>	<input type="checkbox"/>	<input type="checkbox"/>	<input type="checkbox"/>

- 1、本船无证书、图纸及其他相关资料。
- 2、本船船体结构已完工，甲板系泊、门窗栏杆已安装。
- 3、本船客舱座椅已放置并固定。
- 4、本船驾驶台部分电缆已放线，配电开关已安装，并预留设备安装穿线开孔。

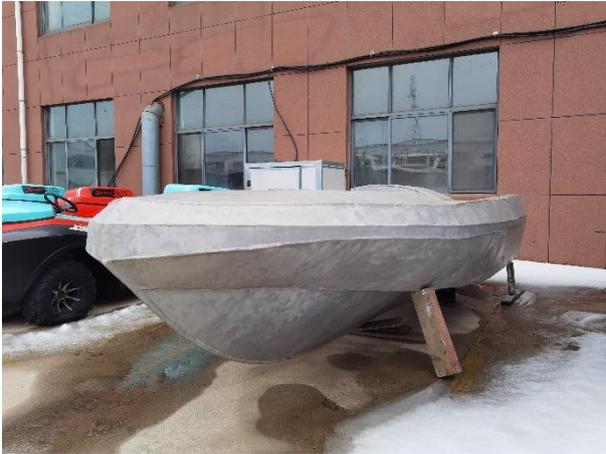
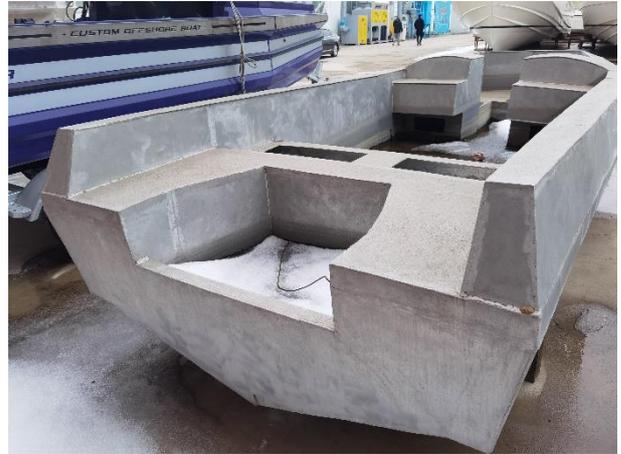
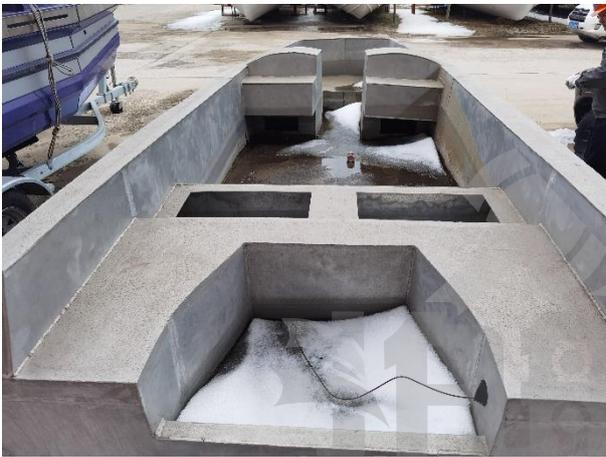
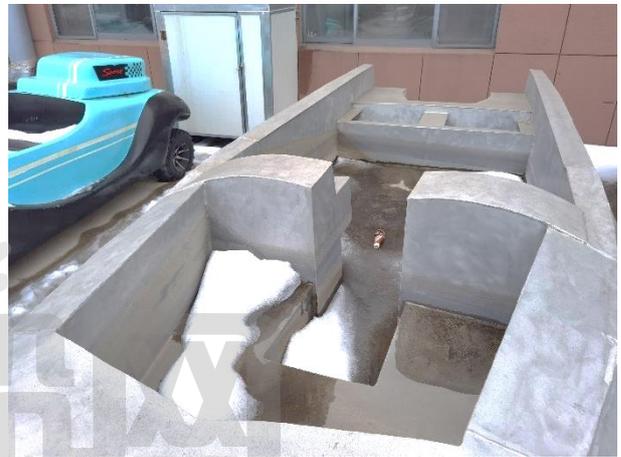
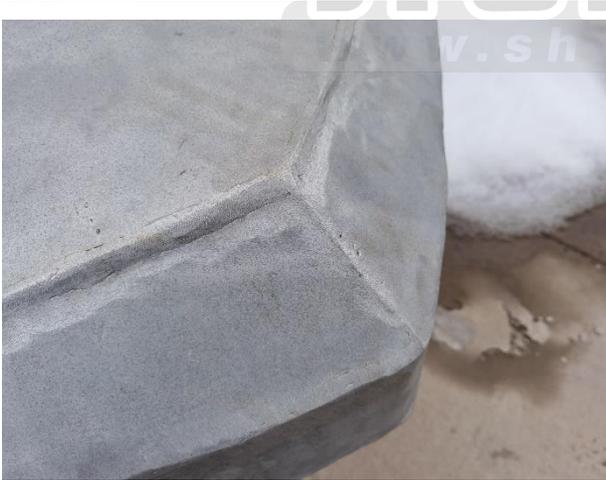
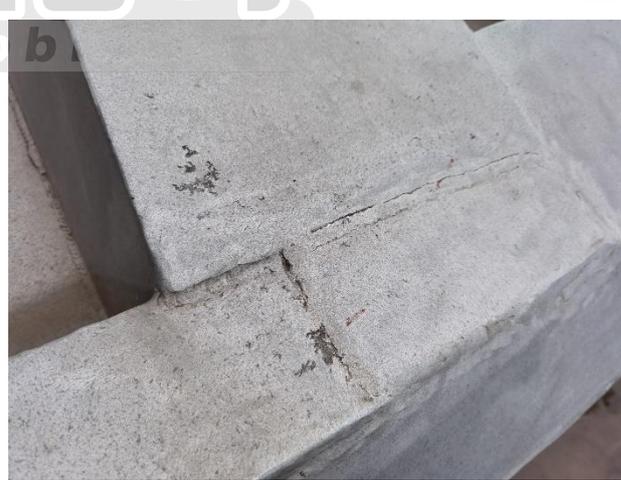
序号	勘验项目	很好	良好	可接受	不可接受
1	艇体结构外板、甲板氧化膜和涂层完好。	<input type="checkbox"/>	<input checked="" type="checkbox"/>	<input type="checkbox"/>	<input type="checkbox"/>
2	船体外板、甲板、舱壁焊缝平整，无腐蚀现象。	<input type="checkbox"/>	<input type="checkbox"/>	<input type="checkbox"/>	<input type="checkbox"/>
3	上层建筑前窗窗框与玻璃连接有效，风雨密性完整，	<input type="checkbox"/>	<input type="checkbox"/>	<input type="checkbox"/>	<input type="checkbox"/>
4	上层建筑舱室装修材质，硬装、软装状况良好。	<input type="checkbox"/>	<input type="checkbox"/>	<input type="checkbox"/>	<input type="checkbox"/>
5	机舱阀门、水泵、管路等安装合理、位置正确、密封性能良好。	<input type="checkbox"/>	<input type="checkbox"/>	<input type="checkbox"/>	<input type="checkbox"/>
6	机械设备的安装位置正确、安装牢固，各传动系统联接良好，自动报警装置运行正常。	<input type="checkbox"/>	<input type="checkbox"/>	<input type="checkbox"/>	<input type="checkbox"/>
7	各电气设备仪表显示准确，电缆敷设合理、安全牢固，机电仪表系统完整、运行协调，电气设备接地等保护措施完备。	<input type="checkbox"/>	<input type="checkbox"/>	<input type="checkbox"/>	<input type="checkbox"/>

- 1、本船无证书、图纸及其他相关资料。
- 2、本船船体主体结构已完工，焊缝已打磨，未进行预涂装。

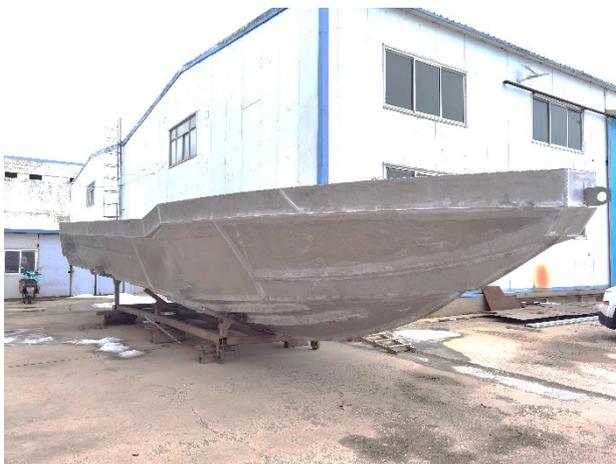
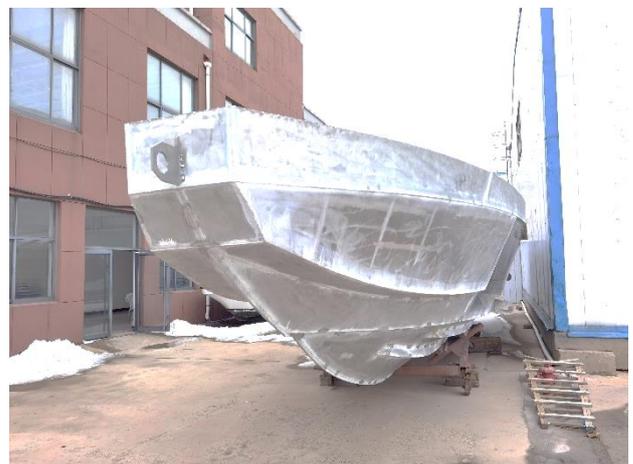
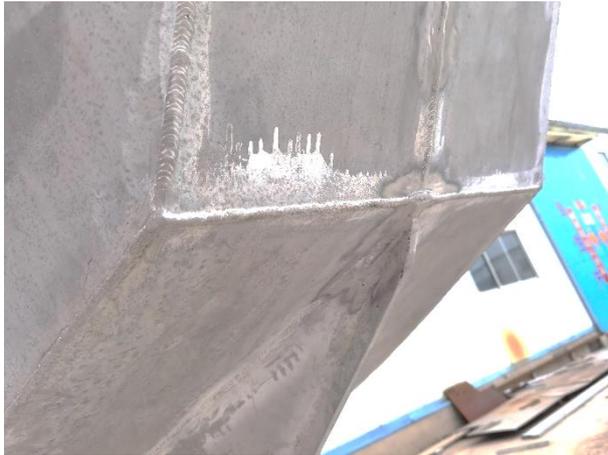
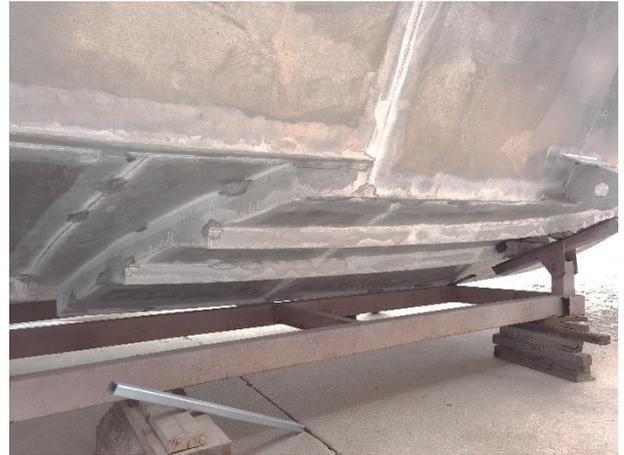
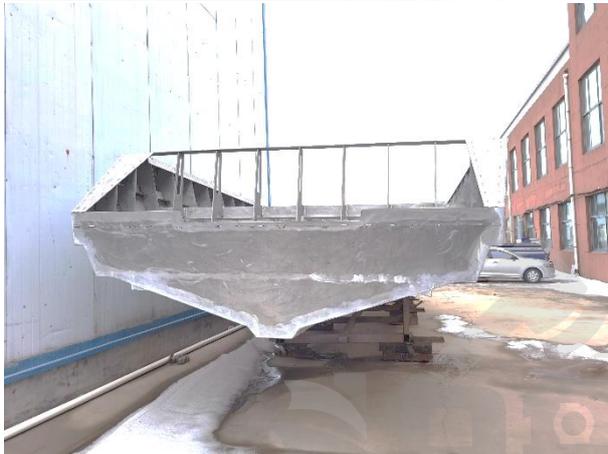
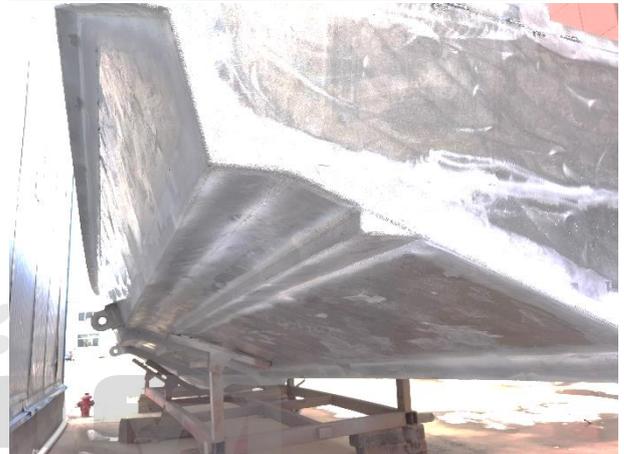
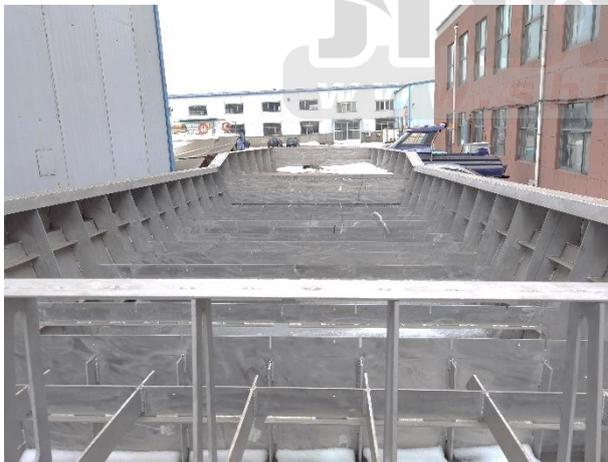
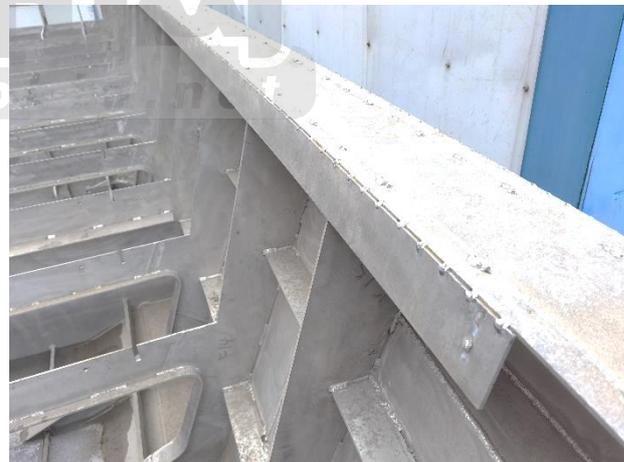
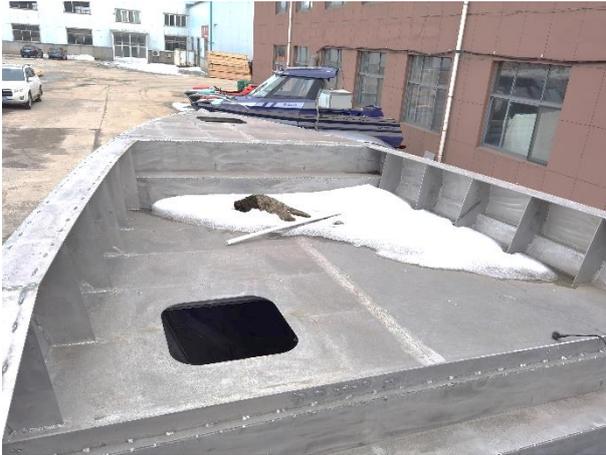
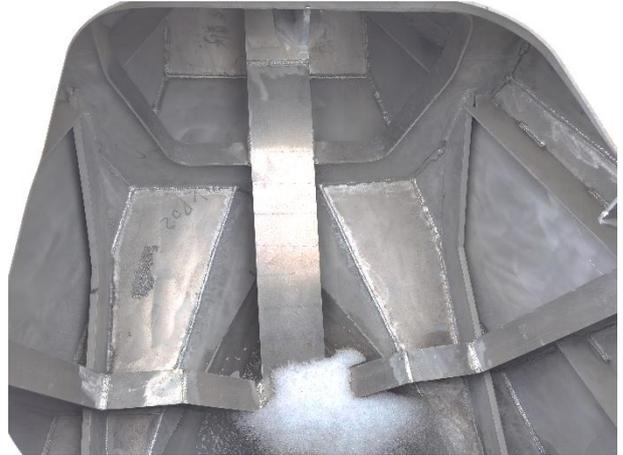
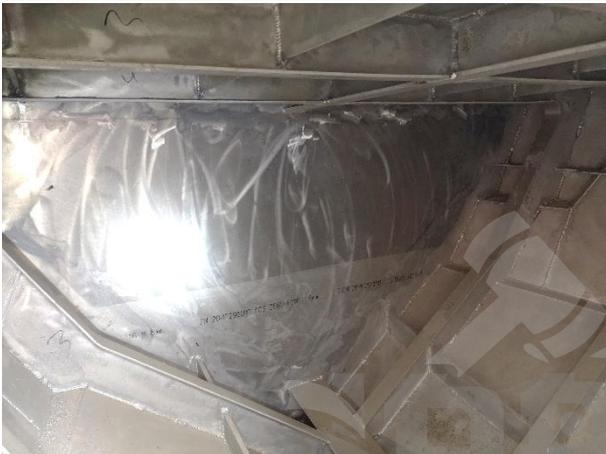
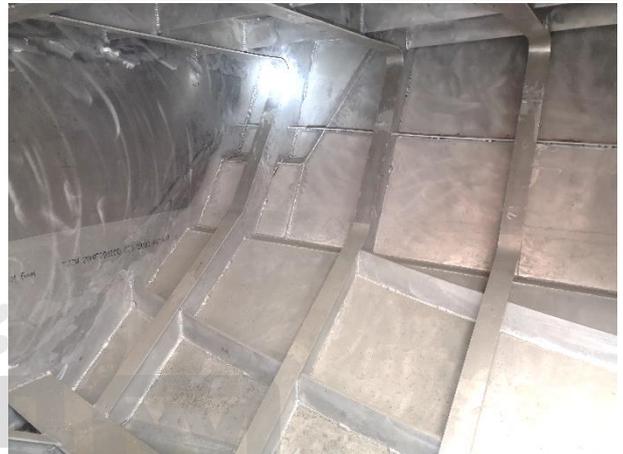
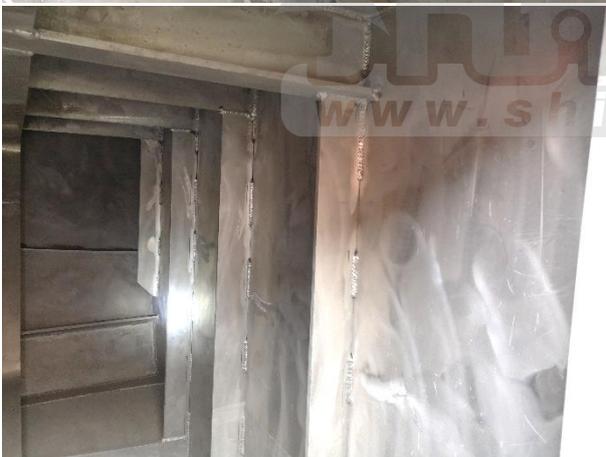
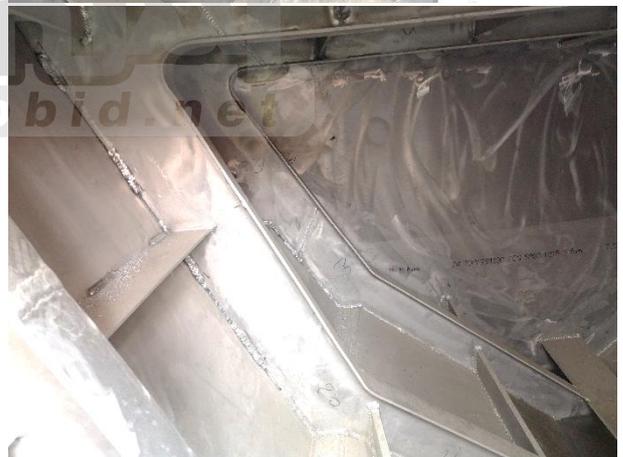
序号	勘验项目	很好	良好	可接受	不可接受
1	艇体结构外板、甲板氧化膜和涂层完好。	<input type="checkbox"/>	<input checked="" type="checkbox"/>	<input type="checkbox"/>	<input type="checkbox"/>
2	船体外板、甲板、舱壁焊缝平整，无腐蚀现象。	<input type="checkbox"/>	<input type="checkbox"/>	<input type="checkbox"/>	<input type="checkbox"/>
3	上层建筑前窗窗框与玻璃连接有效，风雨密性完整，	<input type="checkbox"/>	<input type="checkbox"/>	<input type="checkbox"/>	<input type="checkbox"/>
4	上层建筑舱室装修材质，硬装、软装状况良好。	<input type="checkbox"/>	<input type="checkbox"/>	<input type="checkbox"/>	<input type="checkbox"/>
5	机舱阀门、水泵、管路等安装合理、位置正确、密封性能良好。	<input type="checkbox"/>	<input type="checkbox"/>	<input type="checkbox"/>	<input type="checkbox"/>
6	机械设备的安装位置正确、安装牢固，各传动系统联接良好，自动报警装置运行正常。	<input type="checkbox"/>	<input type="checkbox"/>	<input type="checkbox"/>	<input type="checkbox"/>
7	各电气设备仪表显示准确，电缆敷设合理、安全牢固，机电仪表系统完整、运行协调，电气设备接地等保护措施完备。	<input type="checkbox"/>	<input type="checkbox"/>	<input type="checkbox"/>	<input type="checkbox"/>

- 1、本船无证书、图纸及其他相关资料。
- 2、本船主船体结构已焊接，焊缝未打磨，甲板未铺设，未进行预涂装。
- 3、本船船底龙骨筋 14mm，船底板 7mm，尾封板 10mm，舷侧板 5mm，水密舱壁 6mm。
