# TECHNICAL REPORT

## 技术状况报告

CJPG-JS-24-KY-117

TIOFFE 5

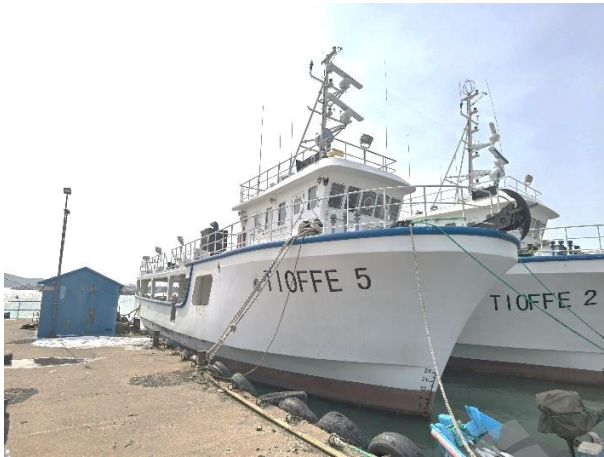
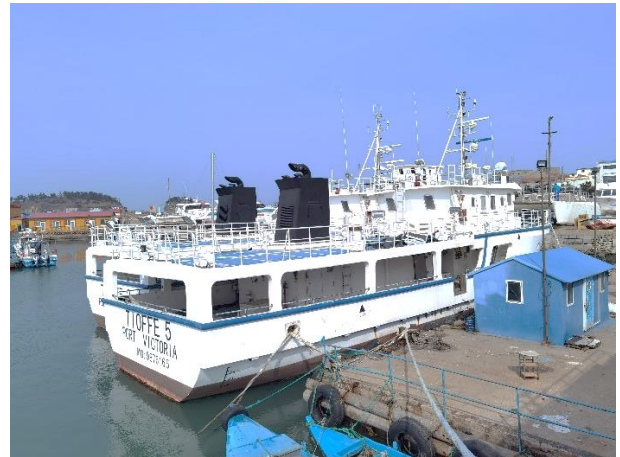
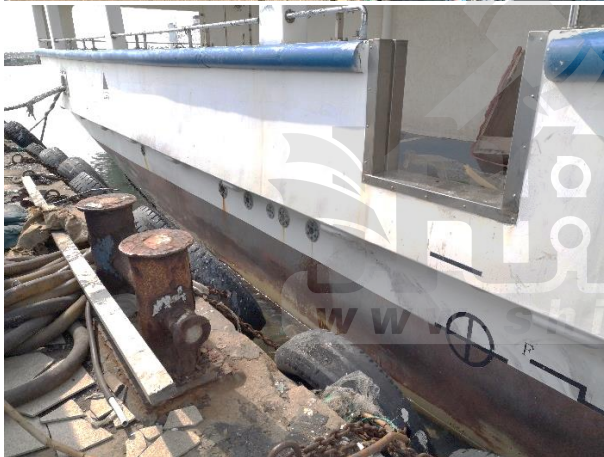
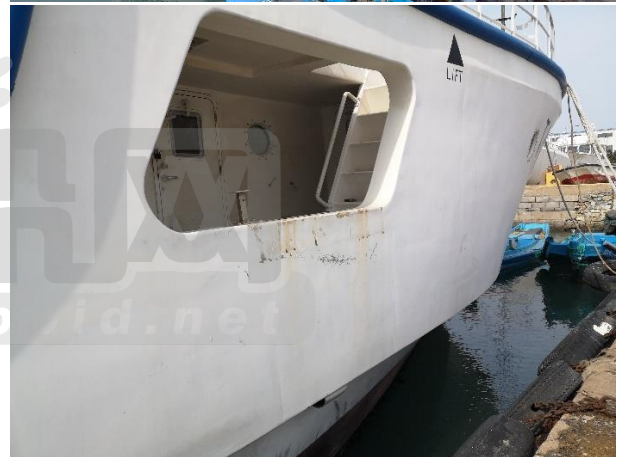
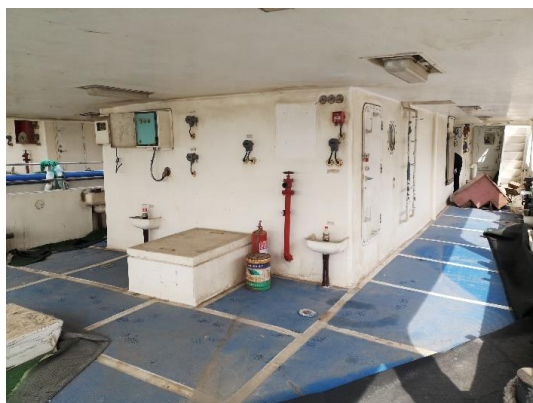
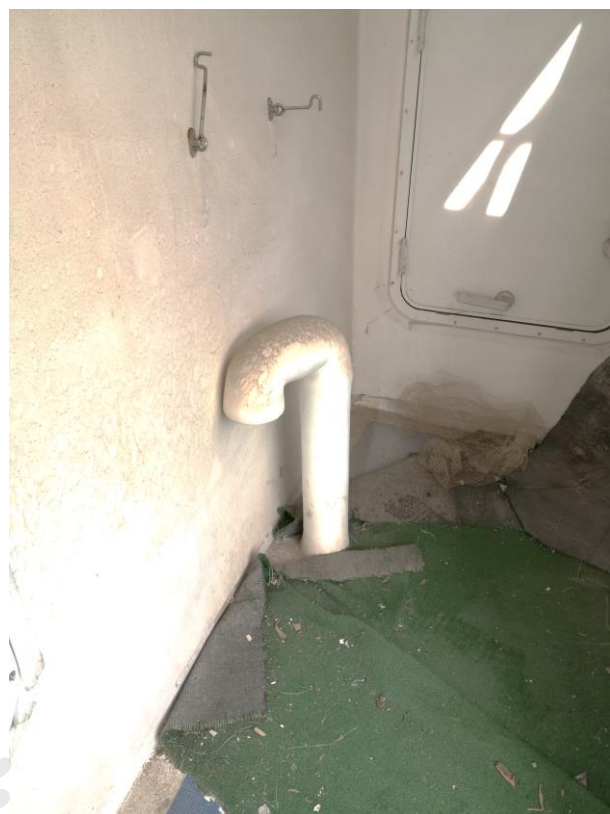
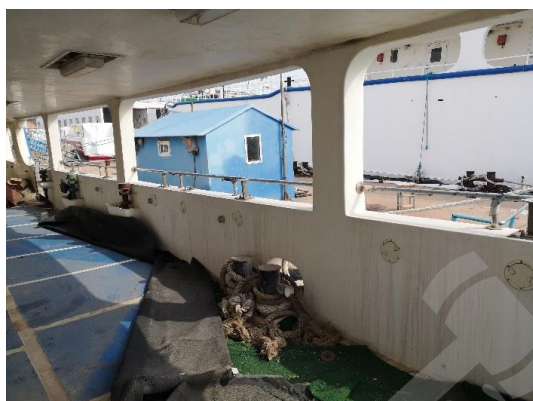
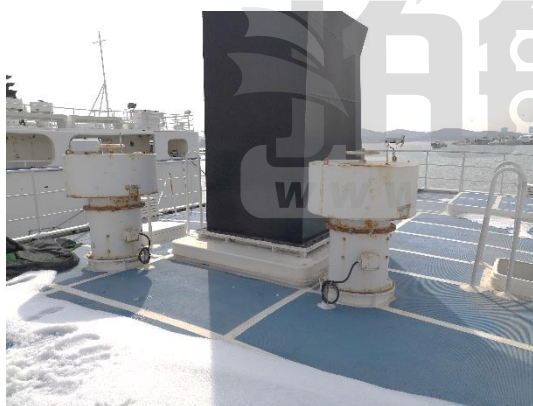
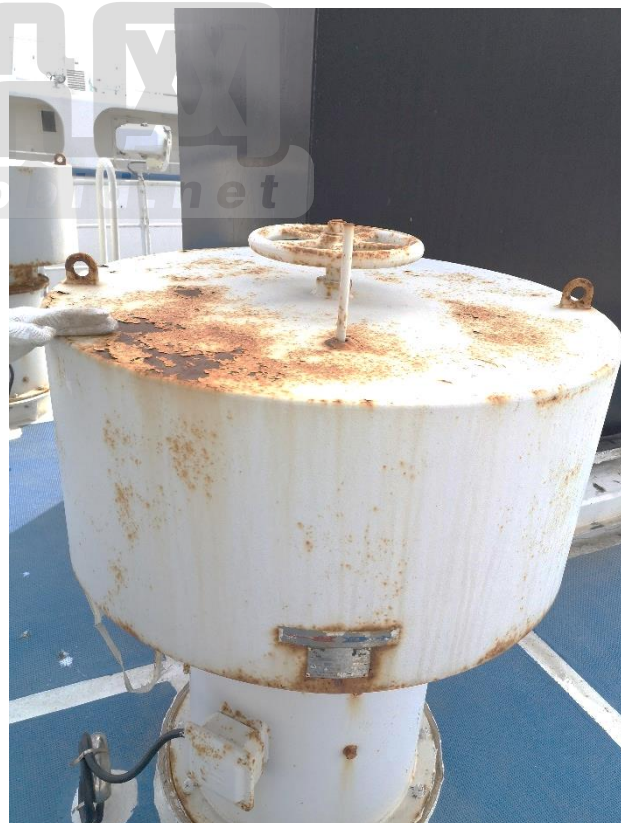
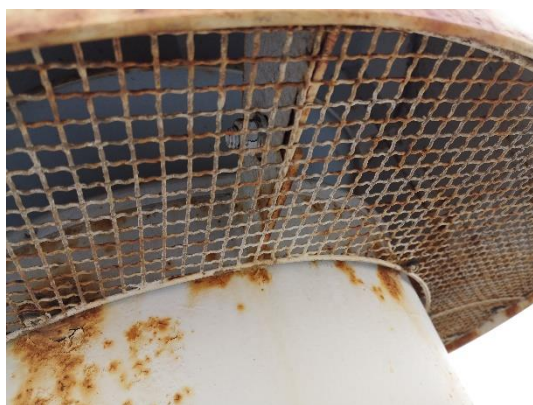
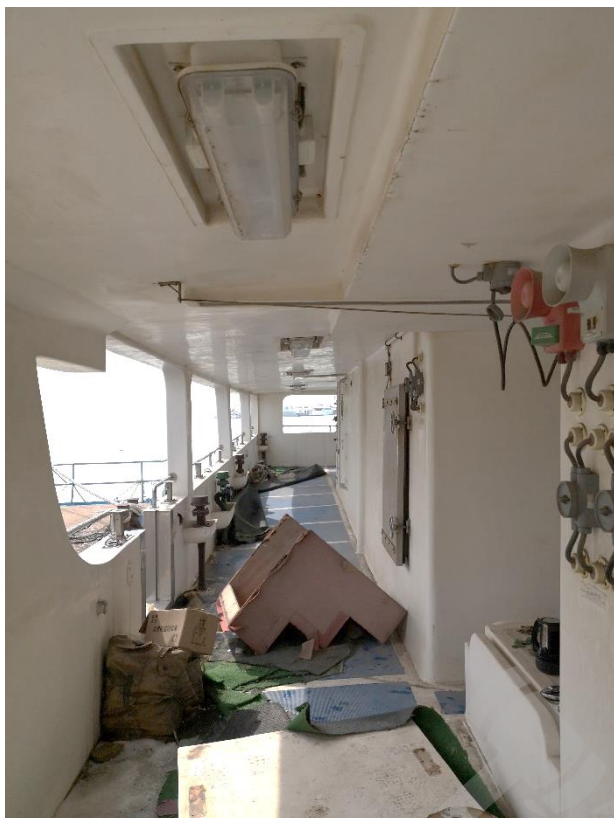
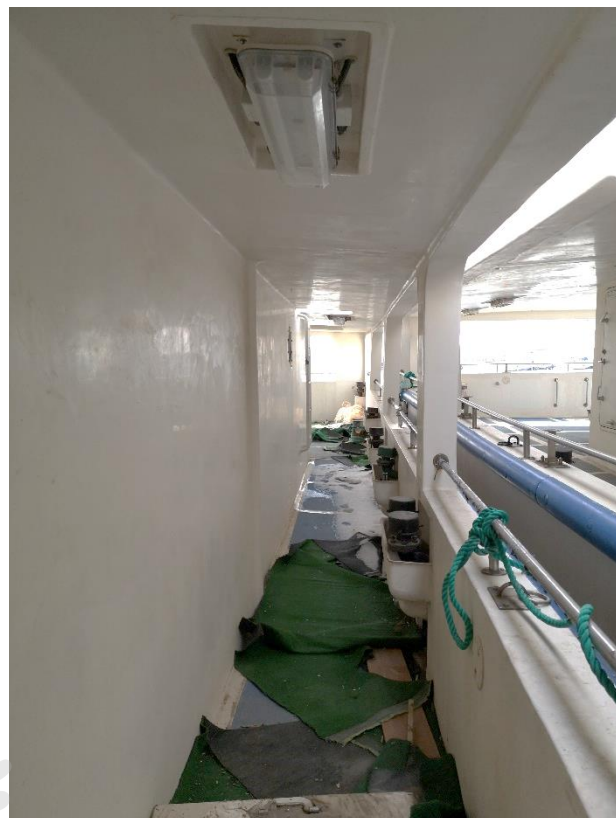
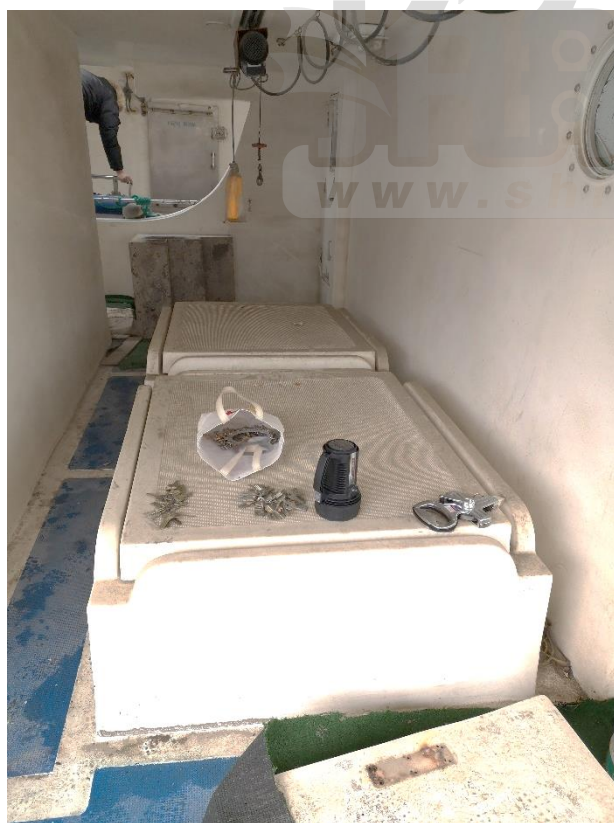
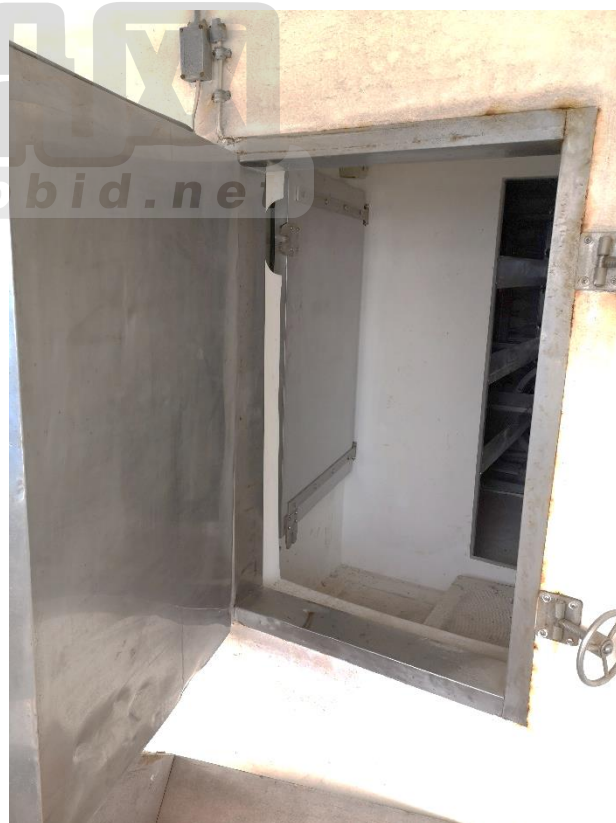
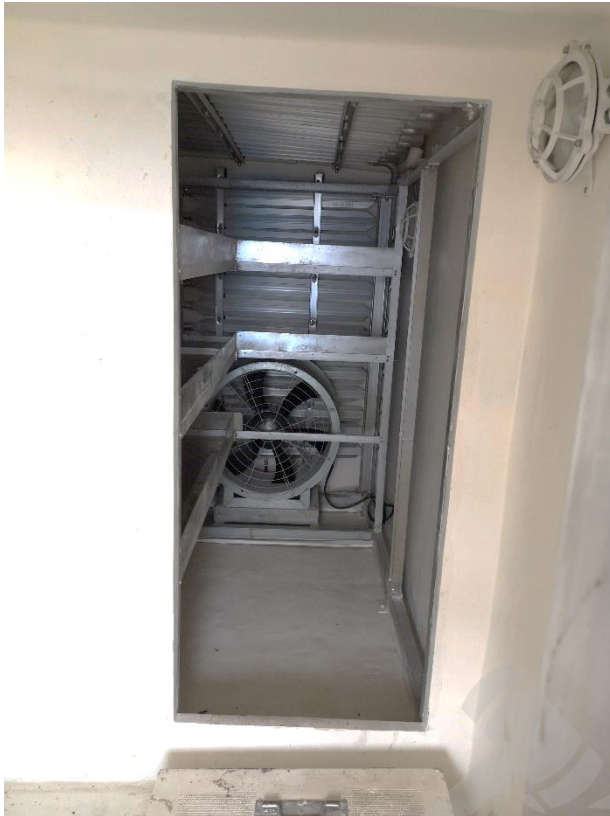
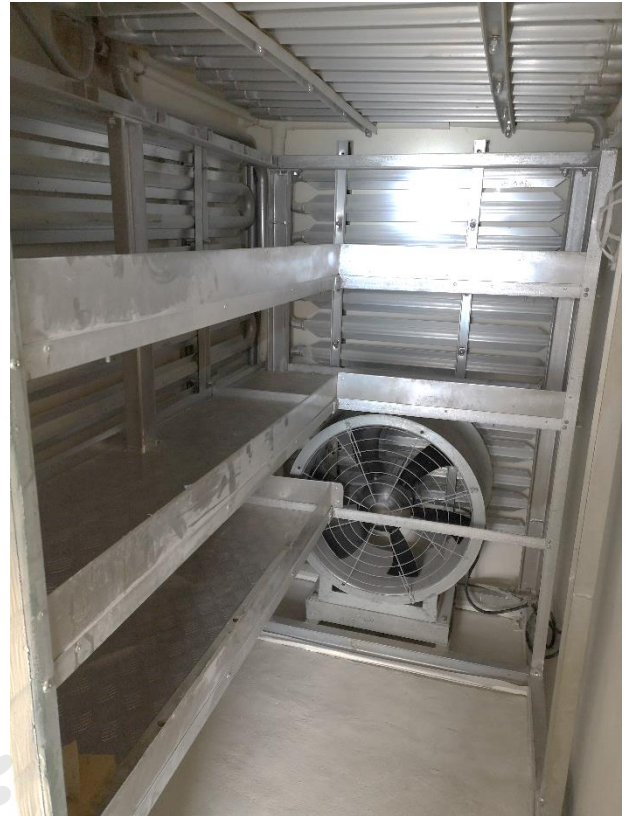
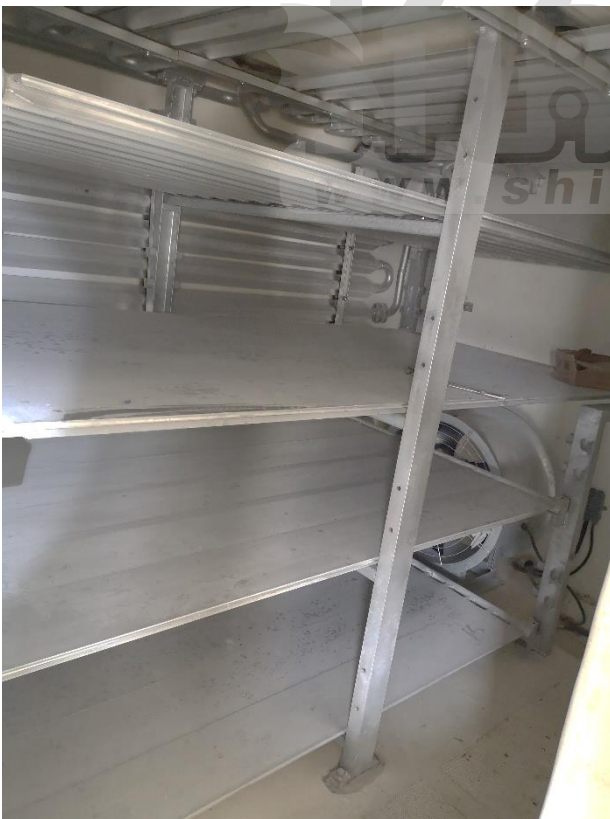
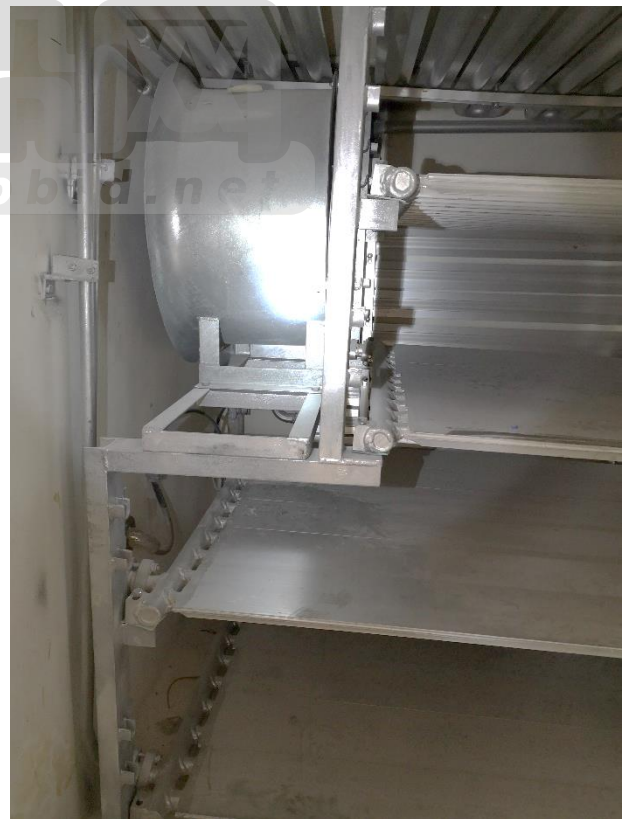
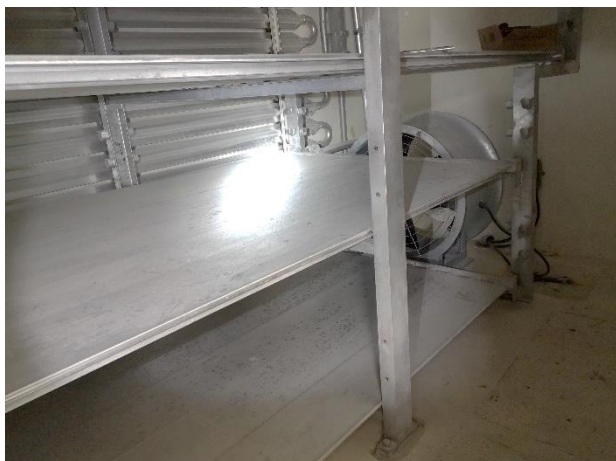
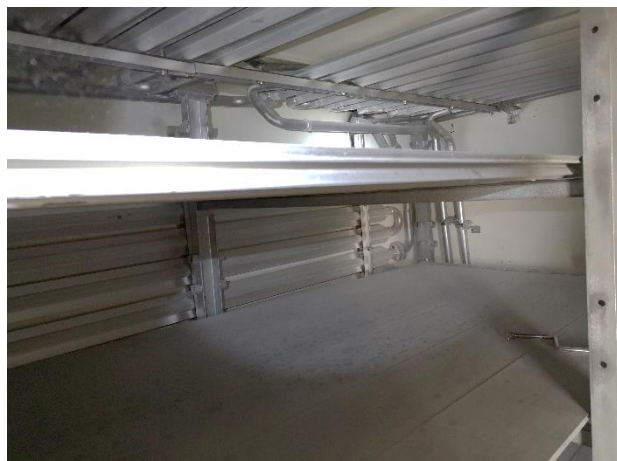
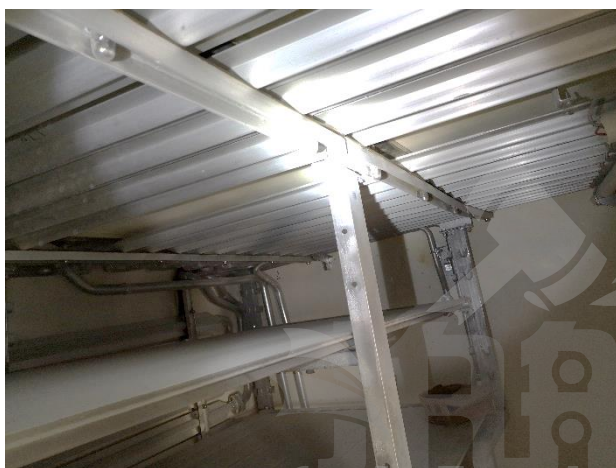
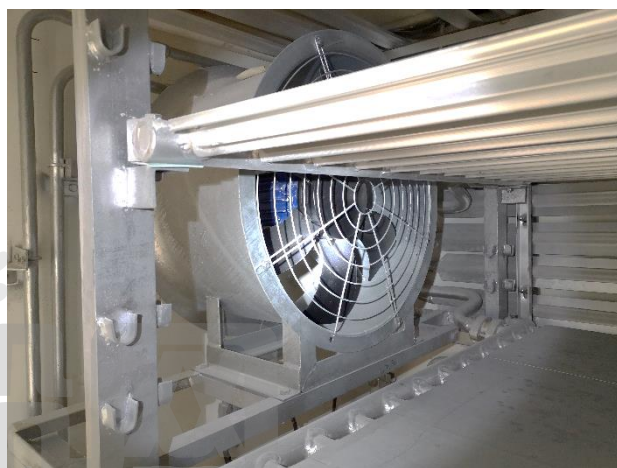
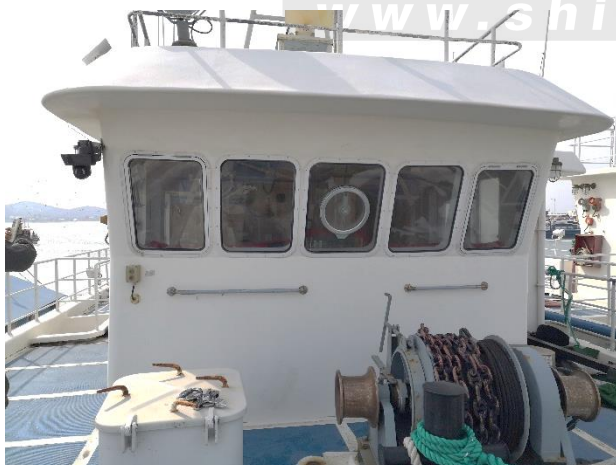
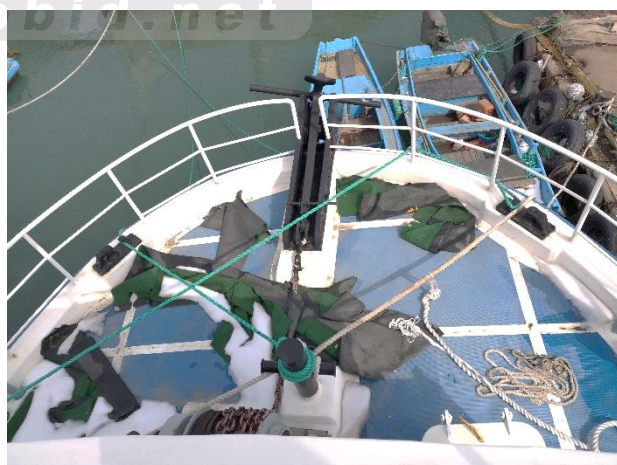
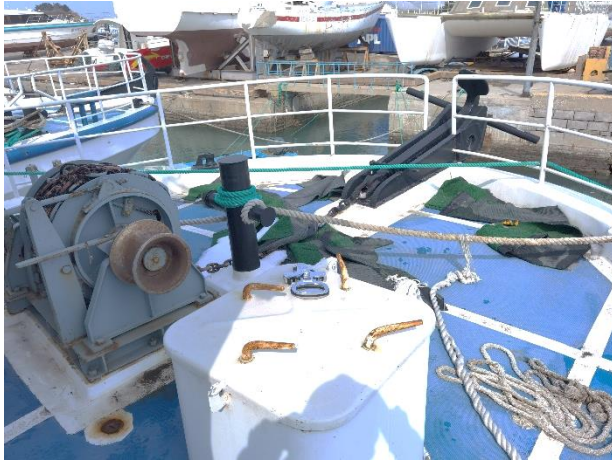
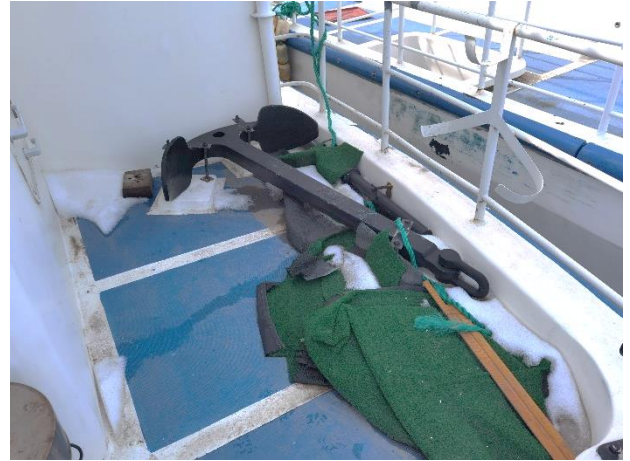
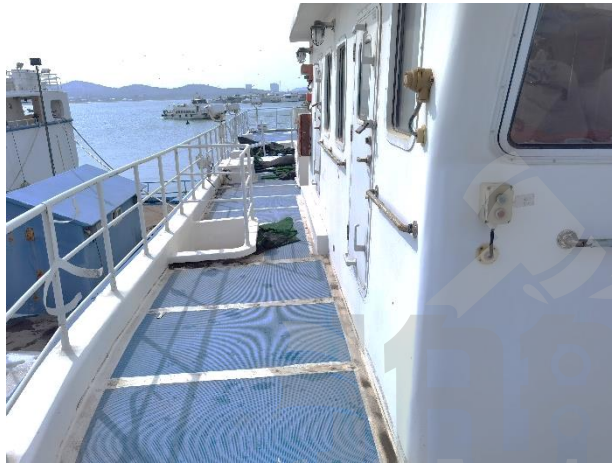
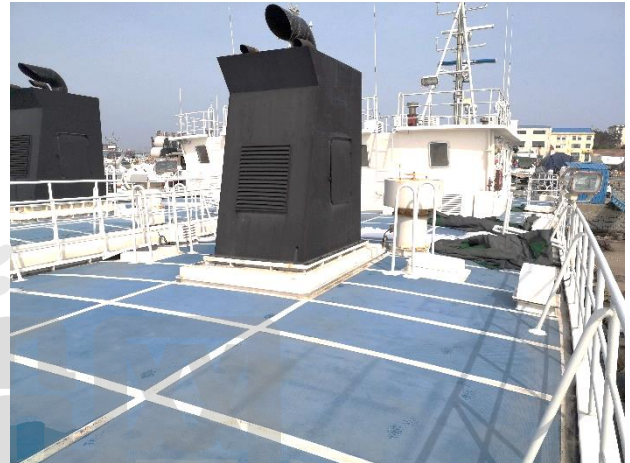
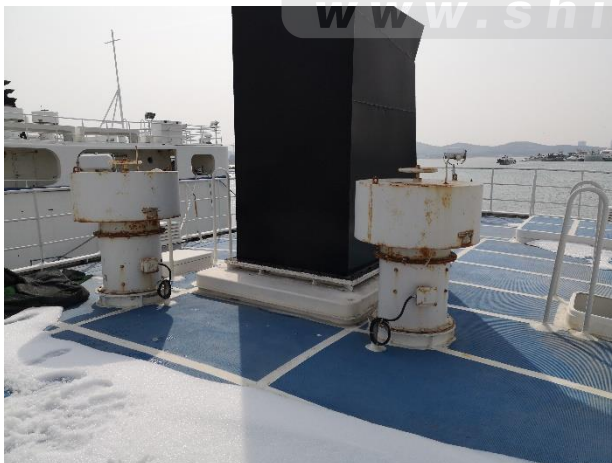
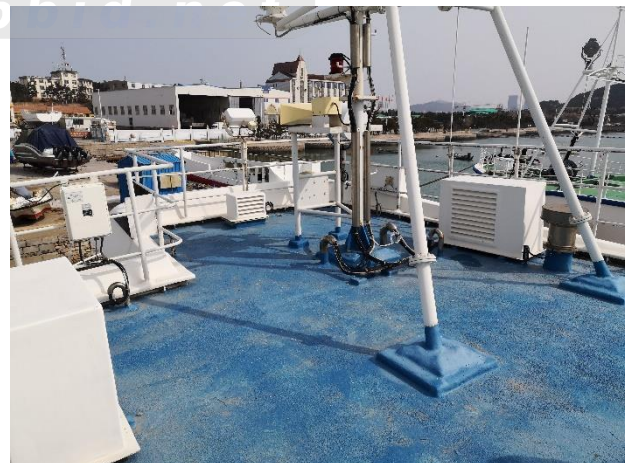
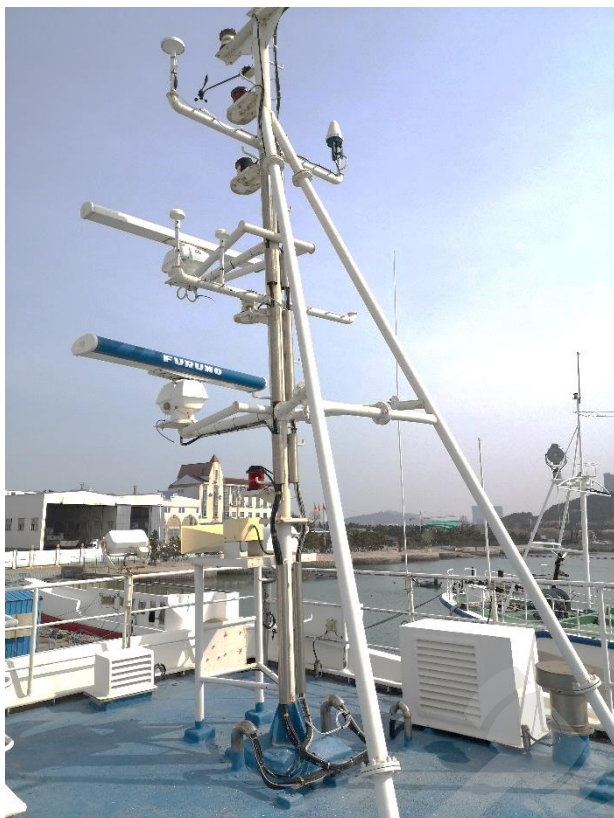
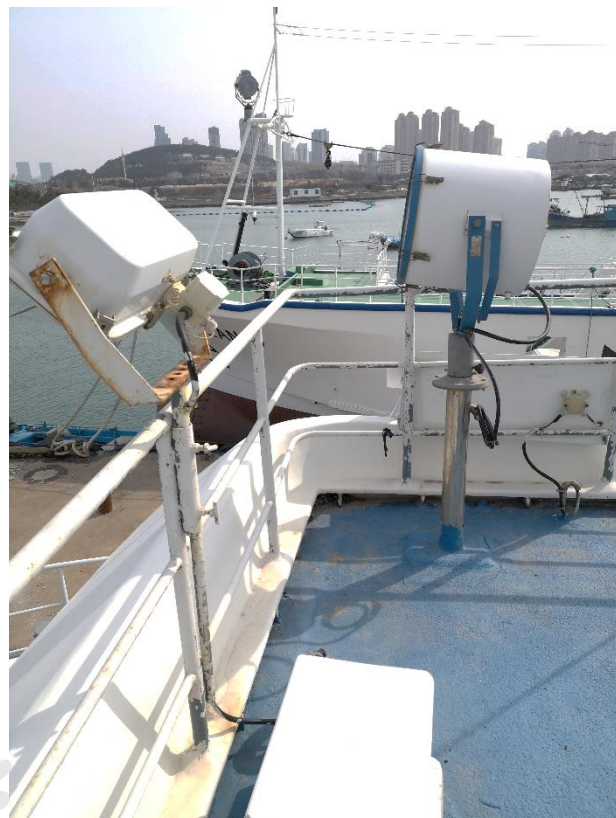
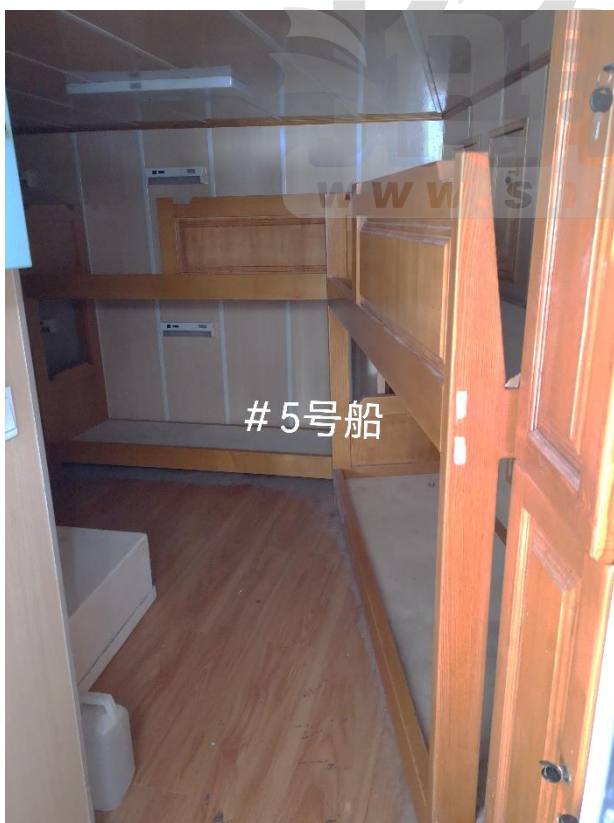
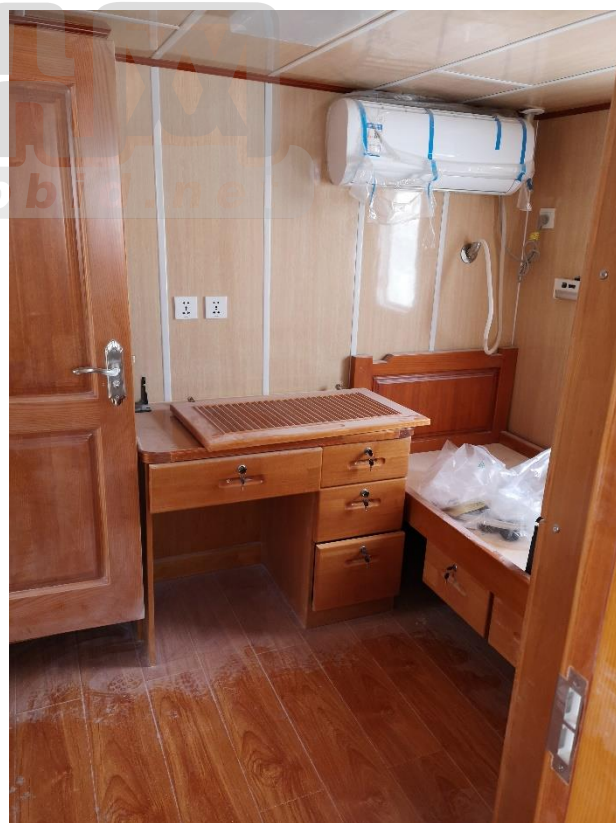
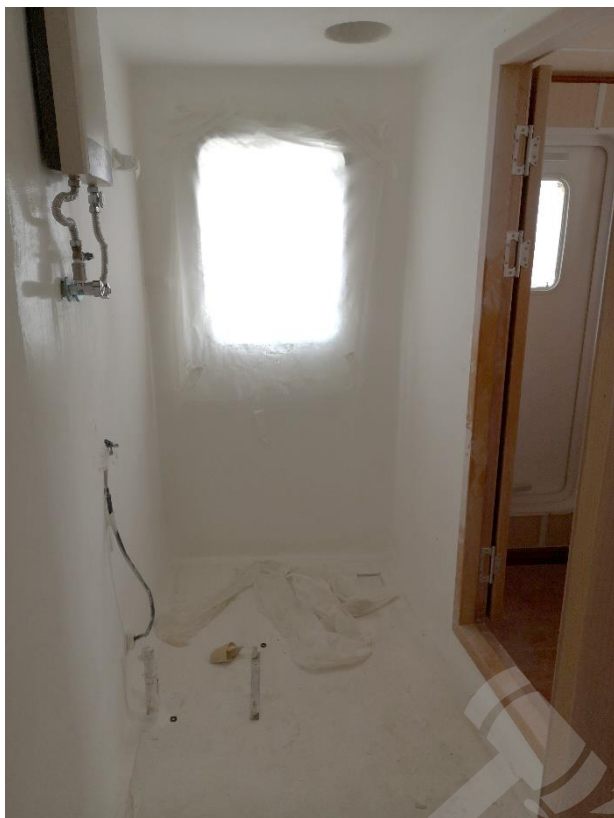
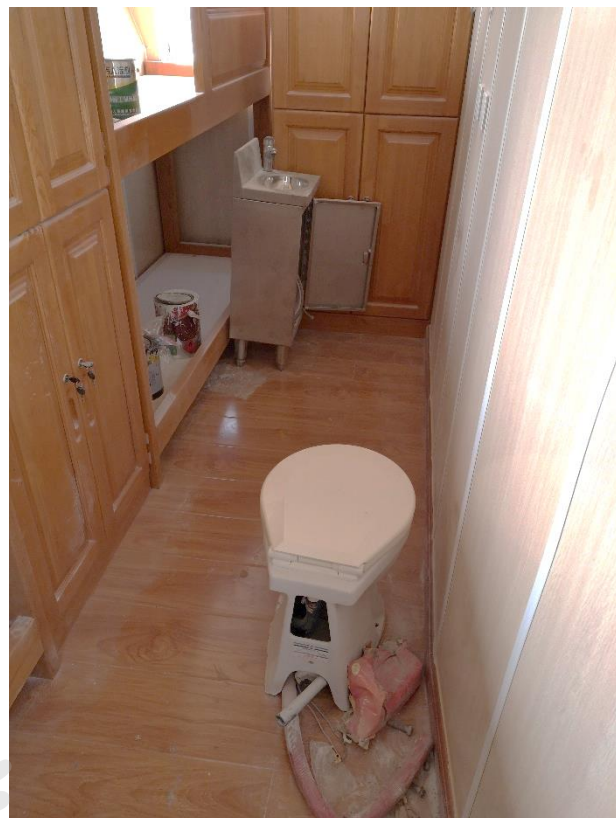
相关照片：

- 1、机舱通风筒手轮开关不活络，丝杆锈蚀。
- 2、船艏右舷甲板下船员舱室通风管口无风雨密盖。
- 3、系缆绳老化断丝缺股。

- 4、消防和救生设备严重缺失。
- 5、厨房电子灶、洗菜池未安装。
- 6、驾驶甲板船长室卫生设施未安装完全。
