# TECHNICAL REPORT

## 技术状况报告

CJPG-JS-24-KY-117

TIOFFE 5

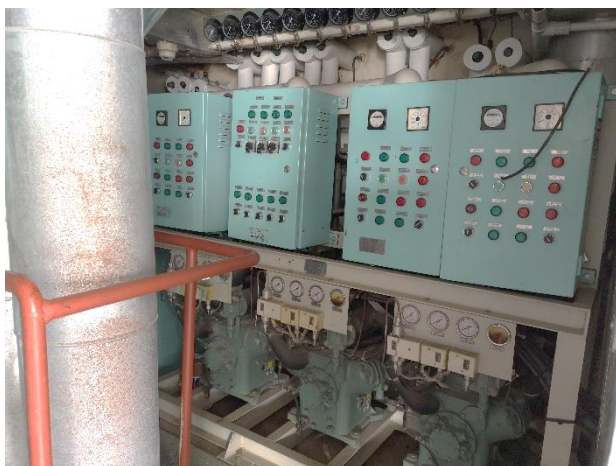
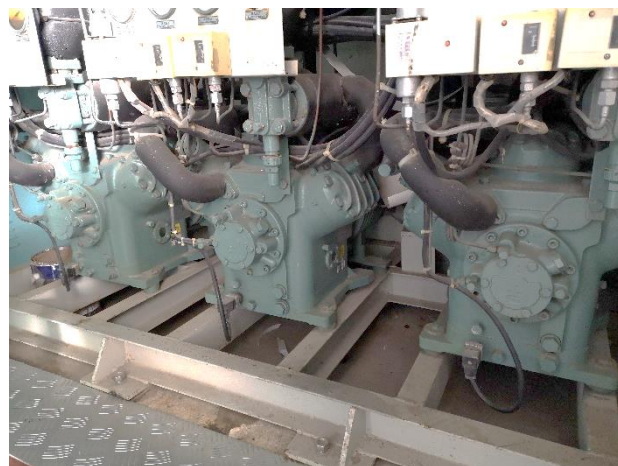
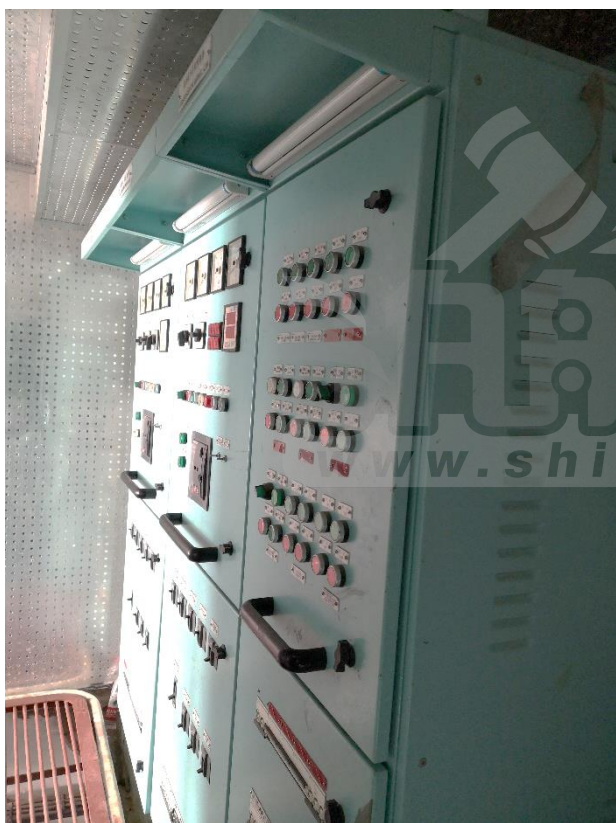
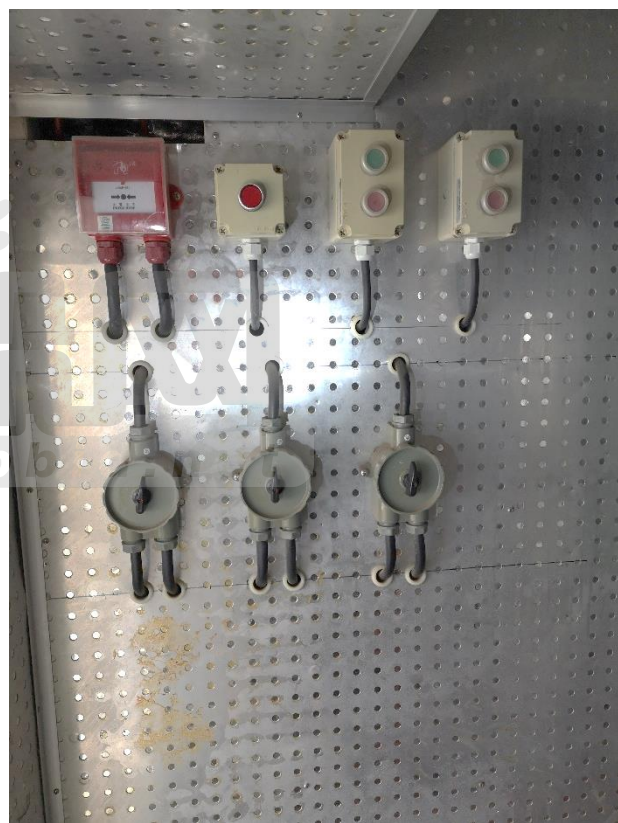
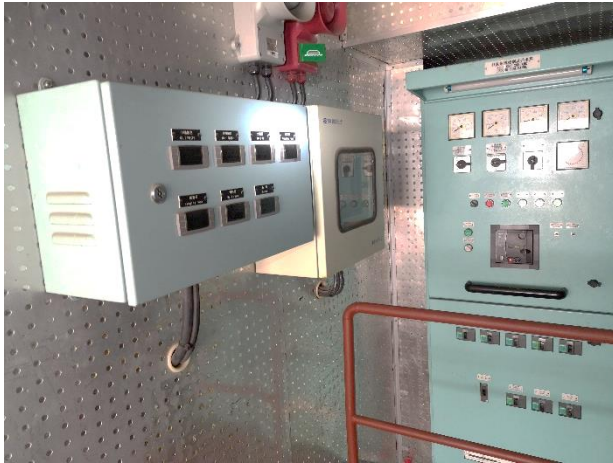
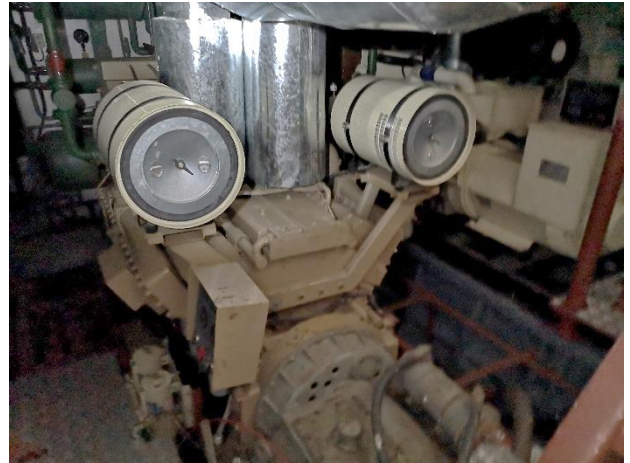
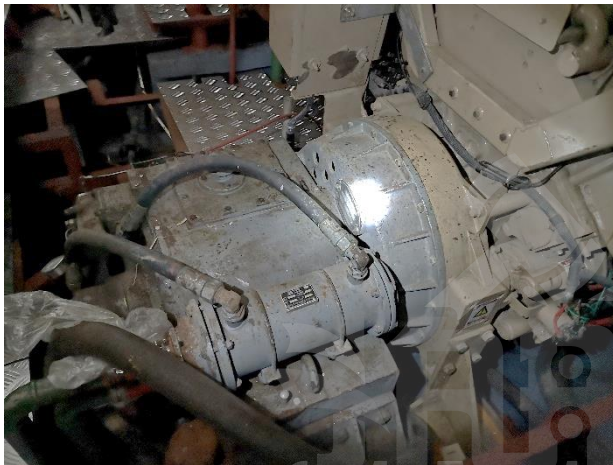
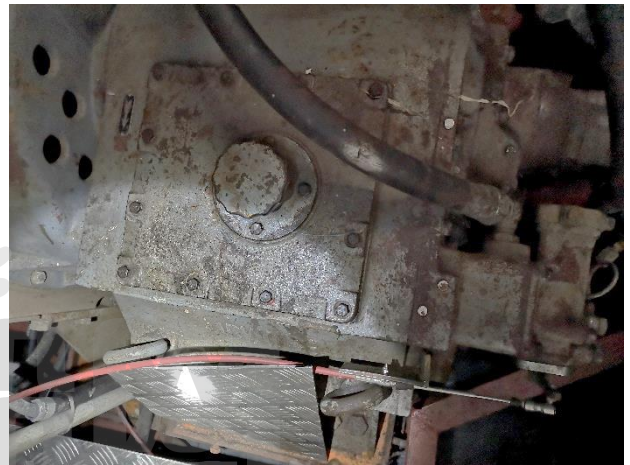
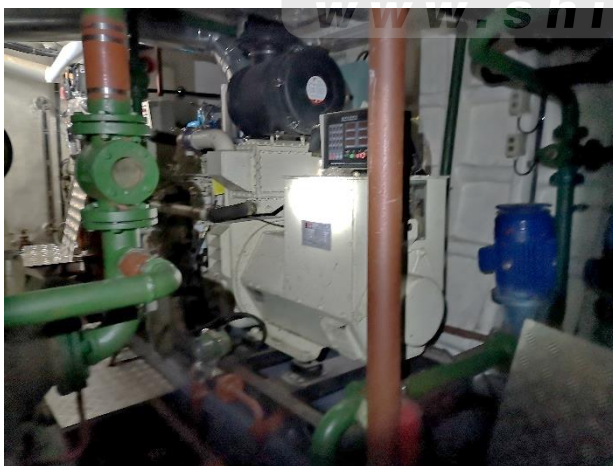
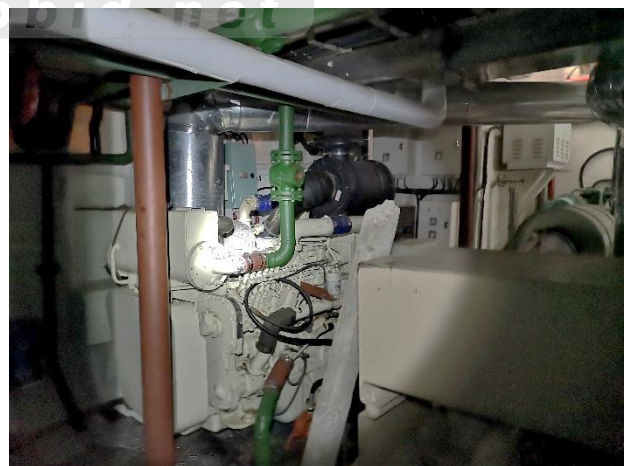
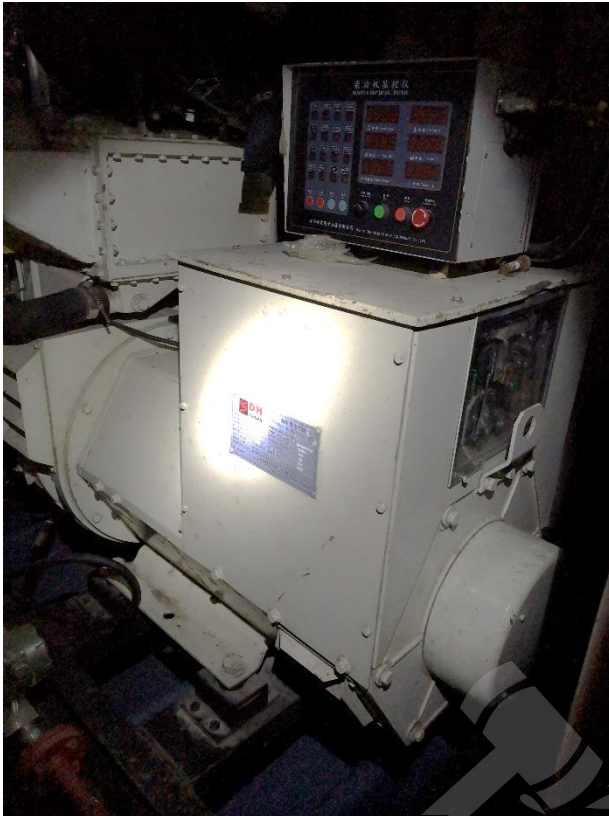
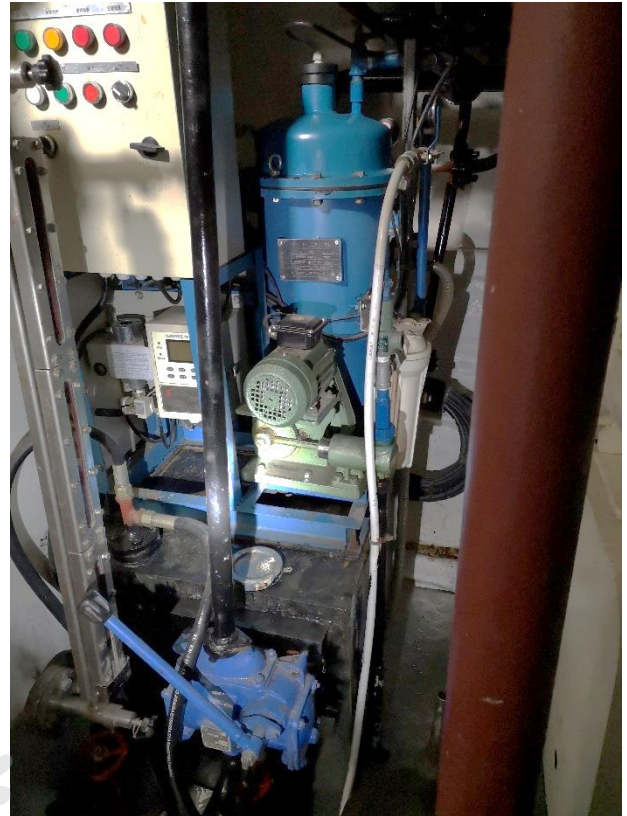
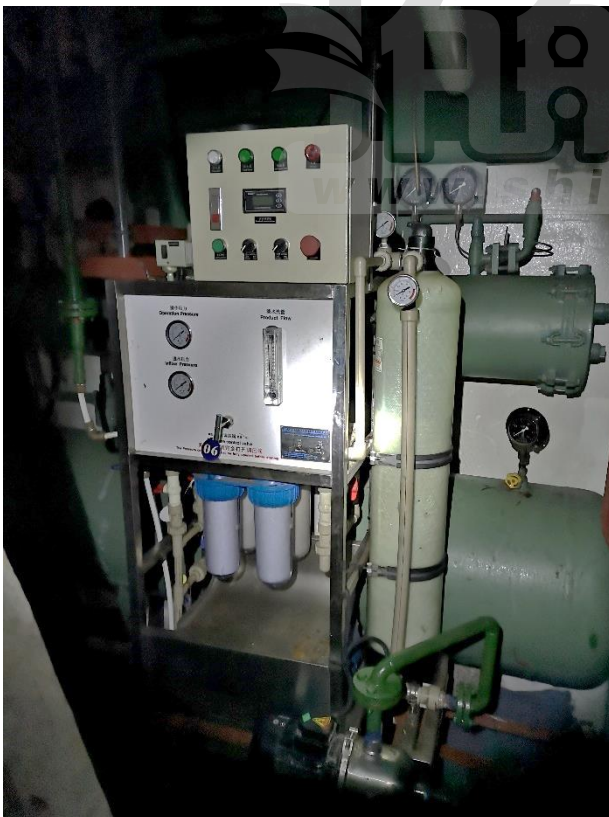
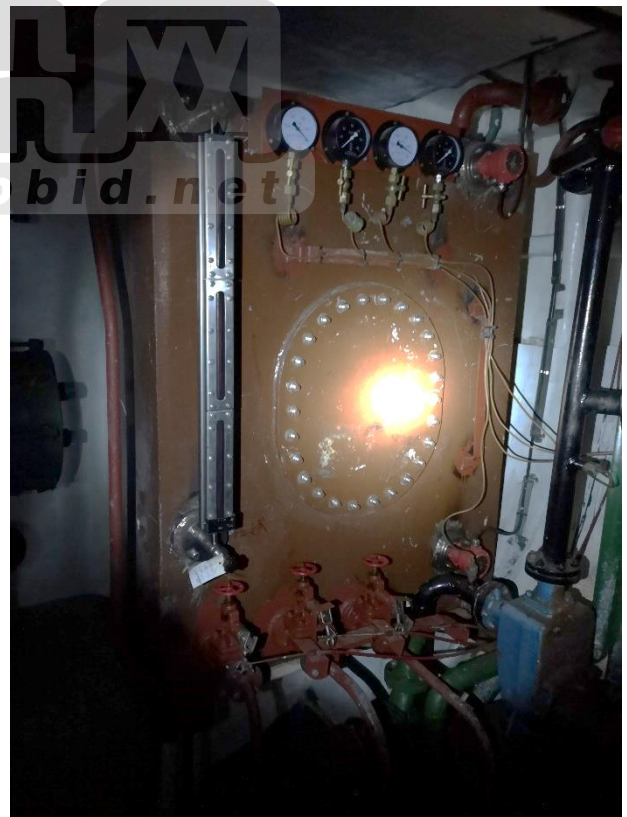
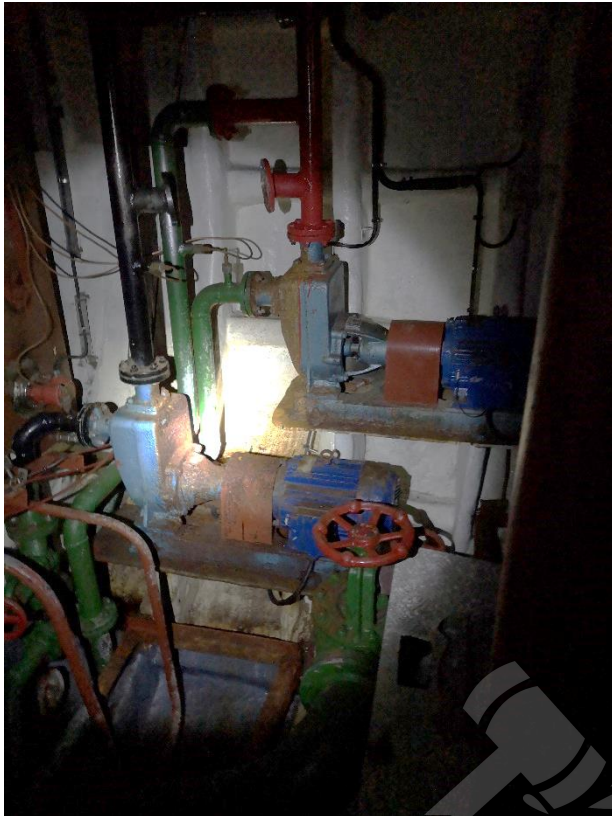
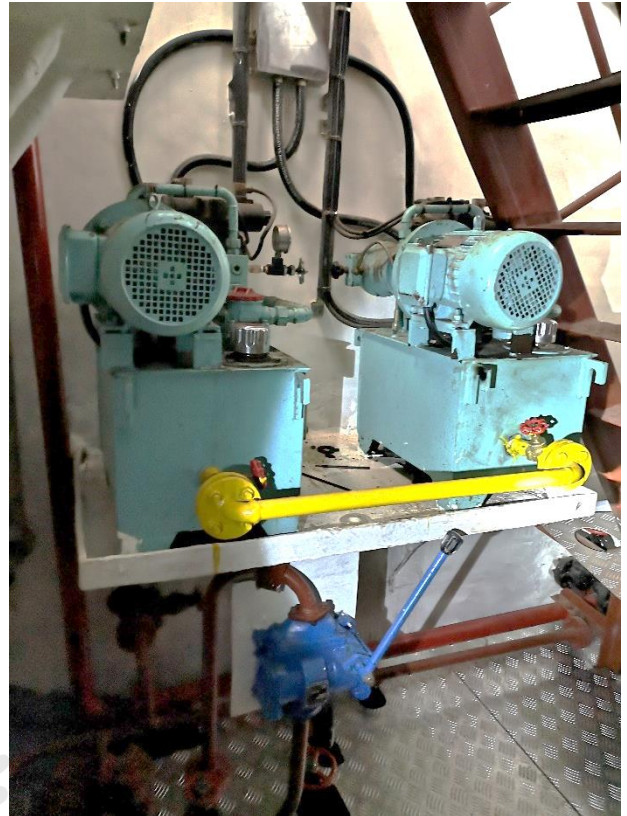
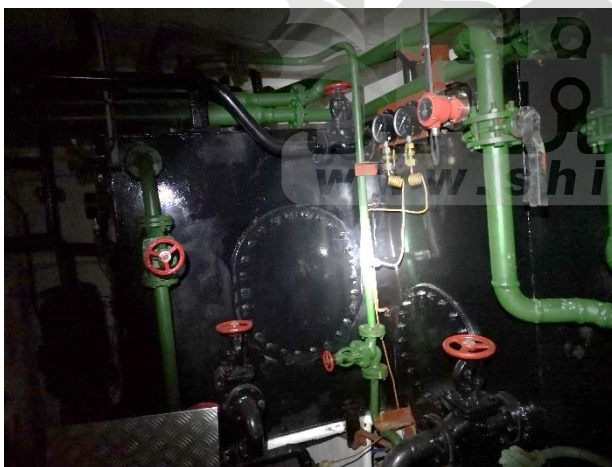
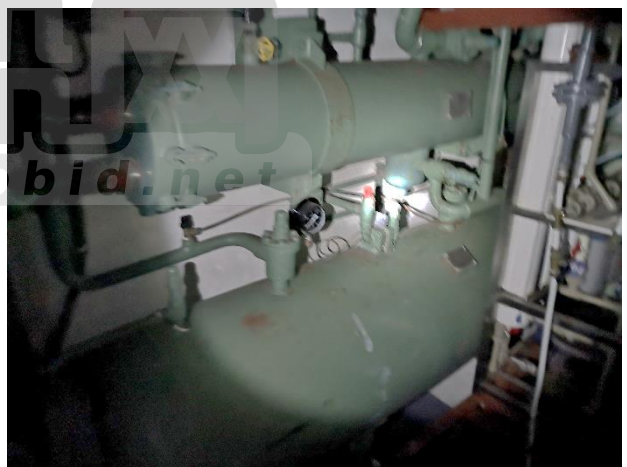
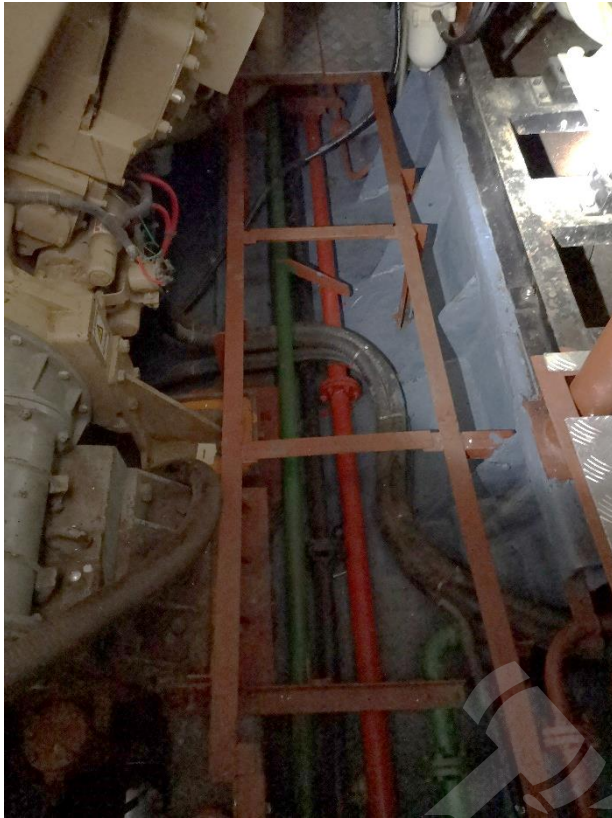
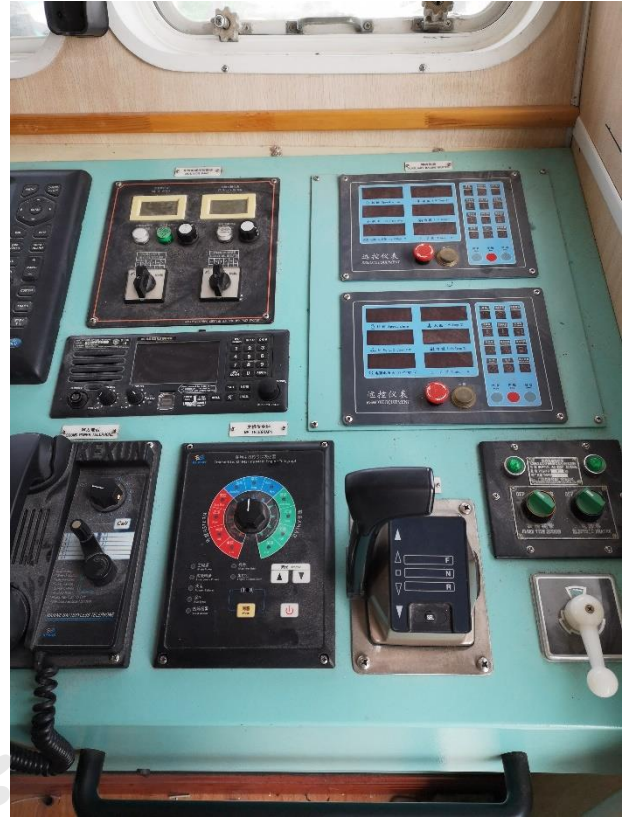
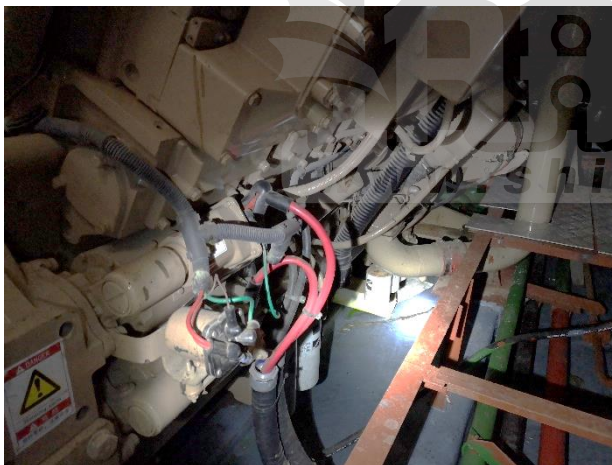
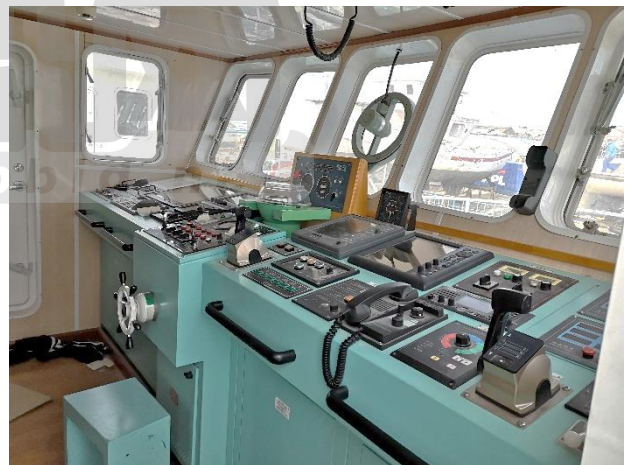
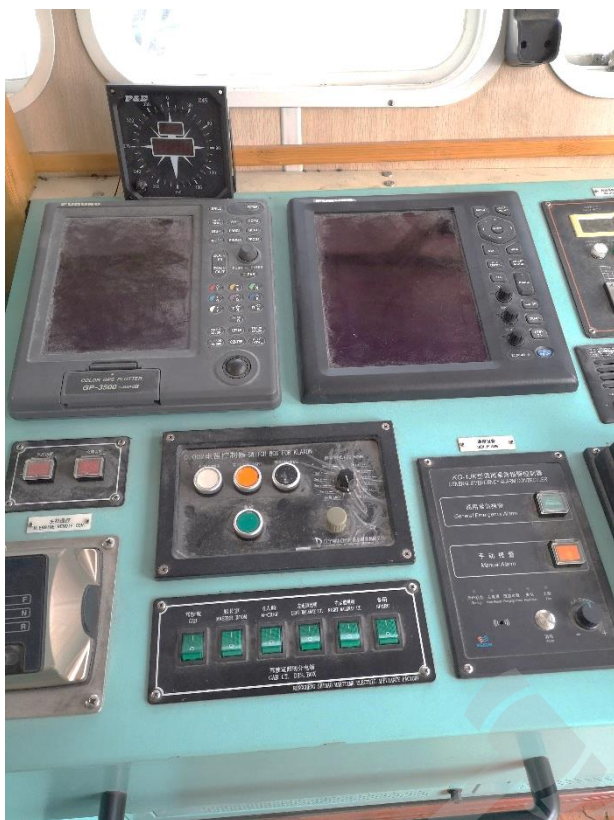
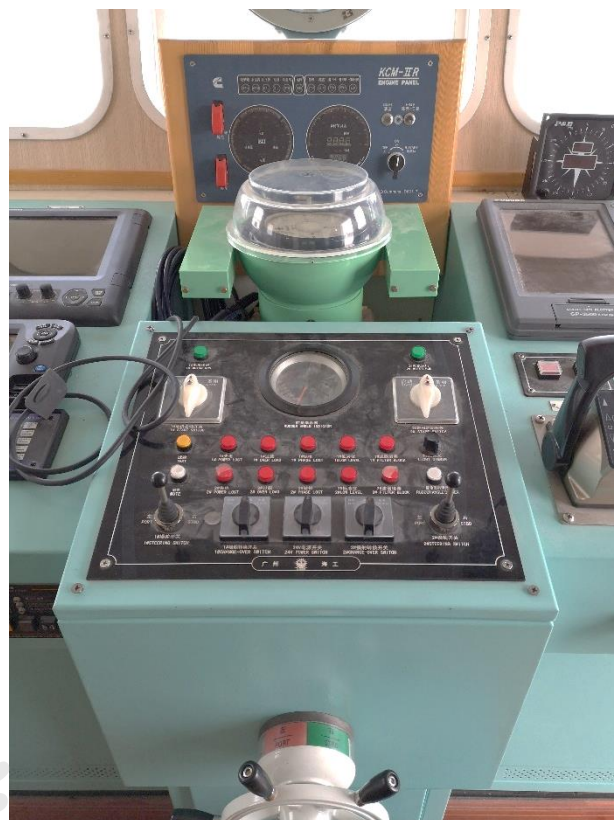
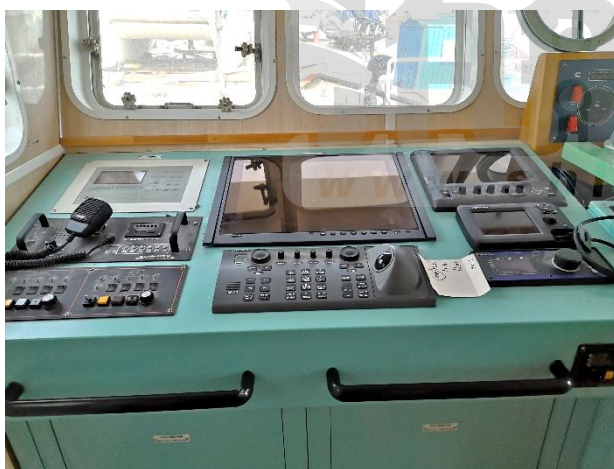
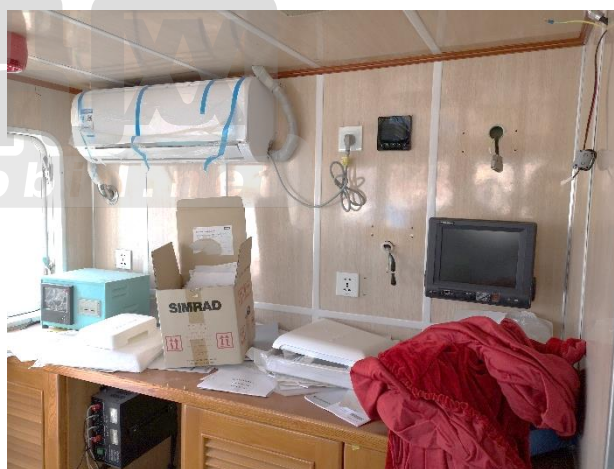
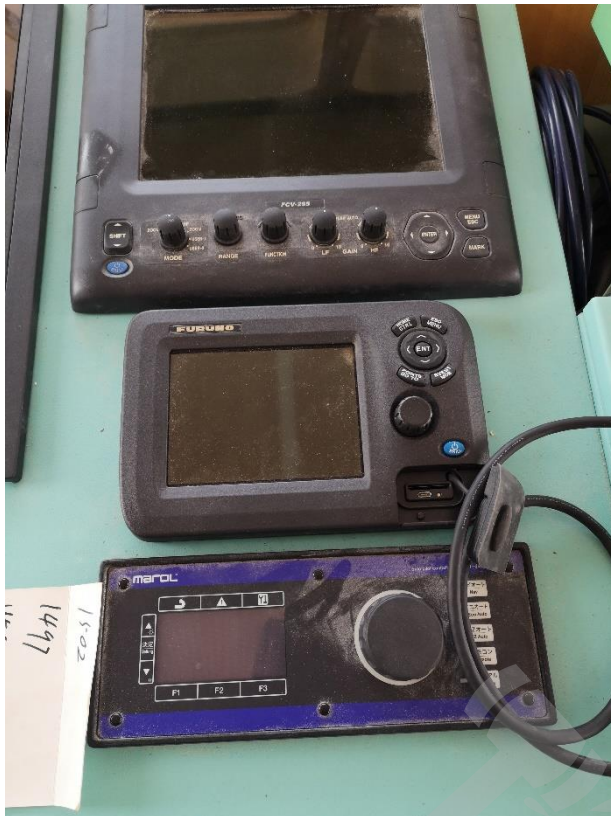
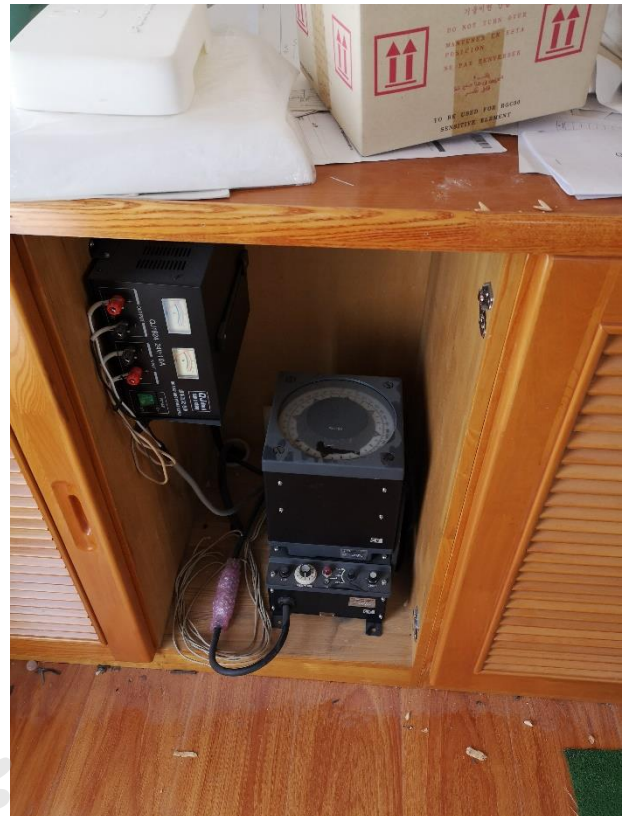
相关照片:

- 1、本船钓机底座完好，8套钓机均不在船，船方介绍2套遗失，6套放于船方公司。
- 2、本船机舱舱底缺少花钢板。
- 3、以上主要设备无法现场启动，运行情况未知，处于“不可接受”状态
