技术状况报告

编号: CJPG-JS-24-KY-0467

舟港拖 23

勘验日期: 2024年07月23日

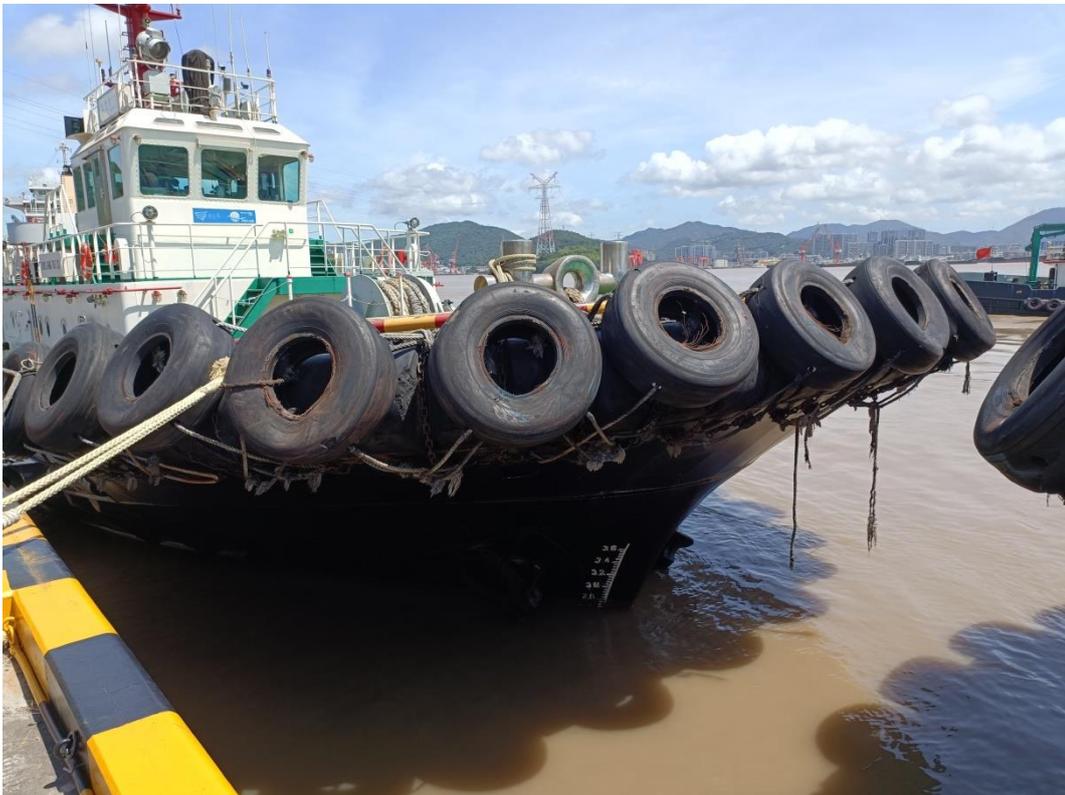
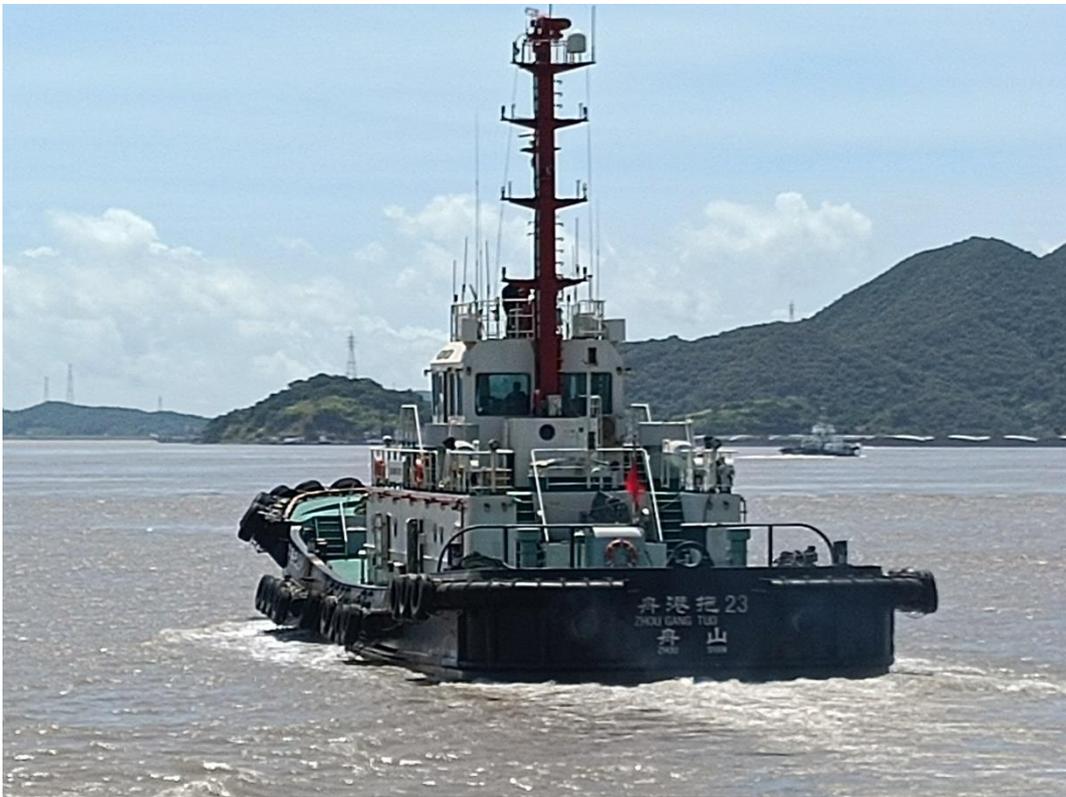
船艏外板

1.1 主船体水线以上外板平整度较好，油漆基本完整，船艏局部存在磨损锈蚀痕迹，未见明显凹陷、变形；

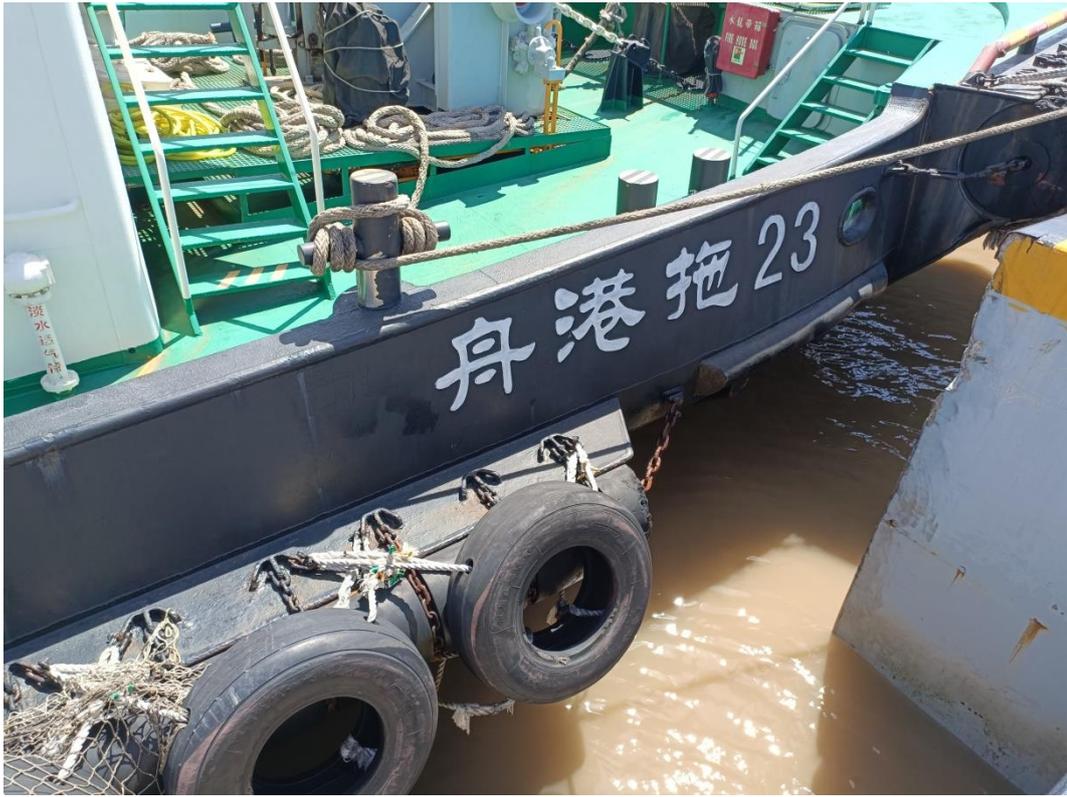
船艏船名

1.3 船名、船籍港、水线标识清晰可见，船体水线以下外板情况未知。

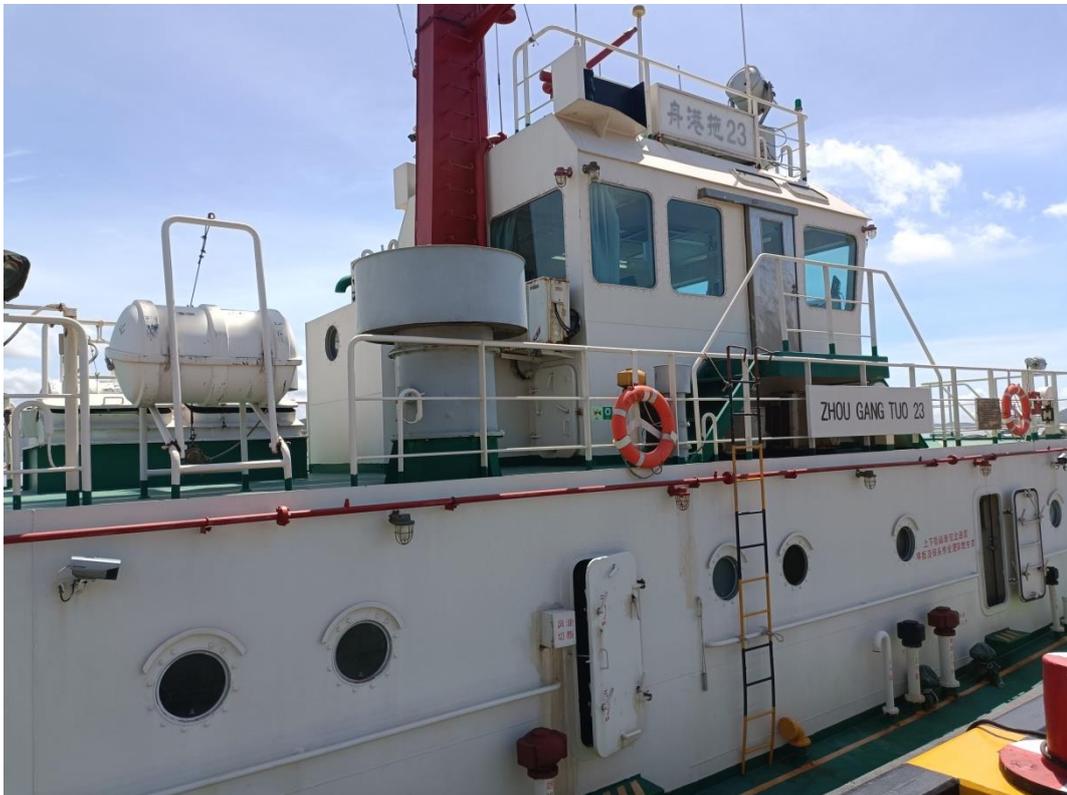
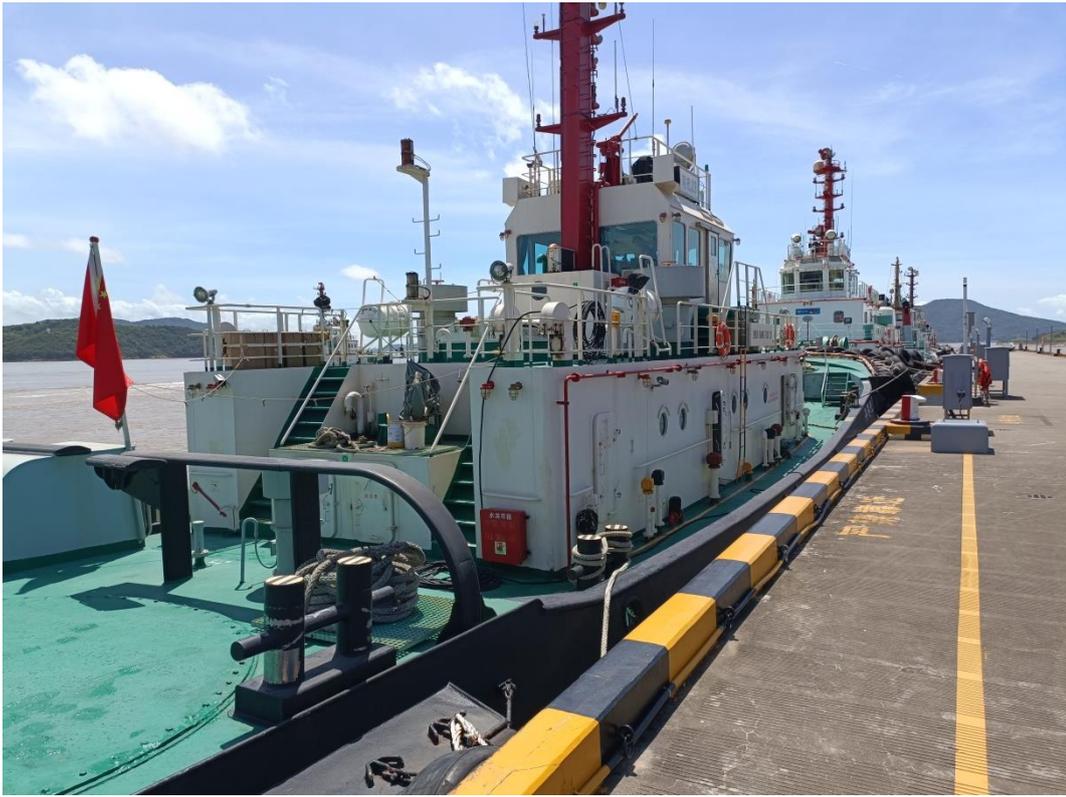
船侧

1.2 防撞橡胶结构基本完整，钢丝绳绑扎牢固，未见明显松动、脱落，局部存在锈蚀；

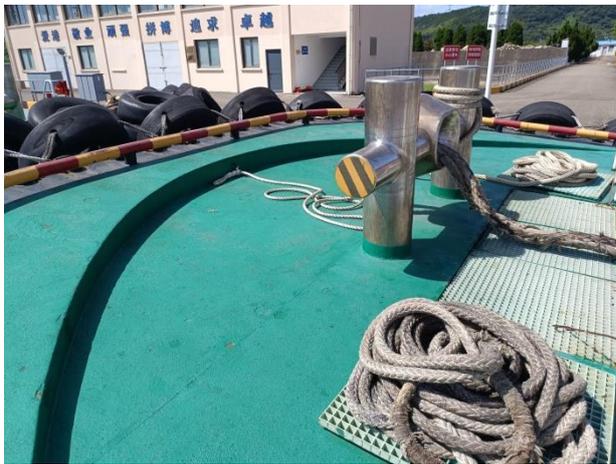
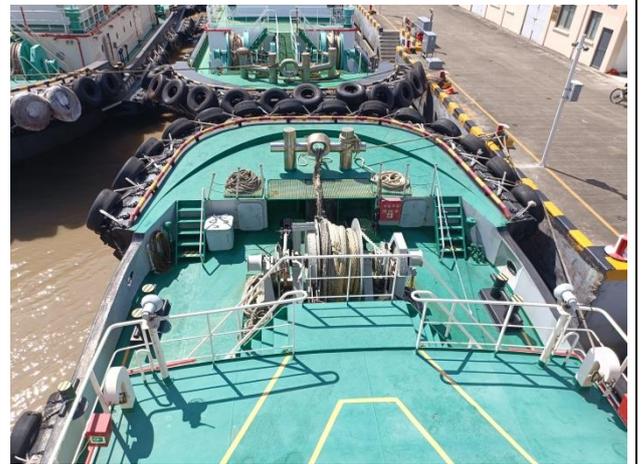
艏甲板

2.1 艏部主甲板外观平整度较好，焊缝成型质量尚好，油漆涂层状况尚好；

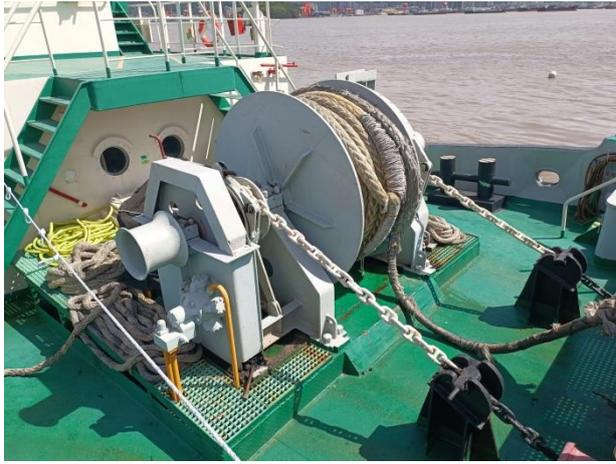
锚机

2.3 锚机、底座等结构完整，未见明显松动，表面涂层尚好；

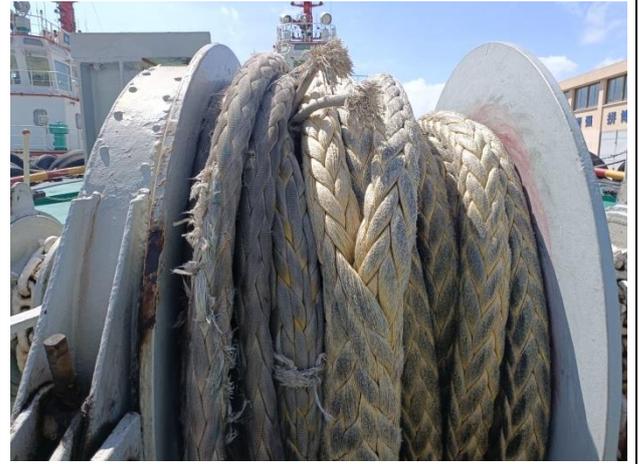
锚缆机

2.4 锚链结构基本完整，涂层一般，表面存在磨损、锈蚀、减薄；

2.5 缆绳显著磨损起毛，局部断丝；

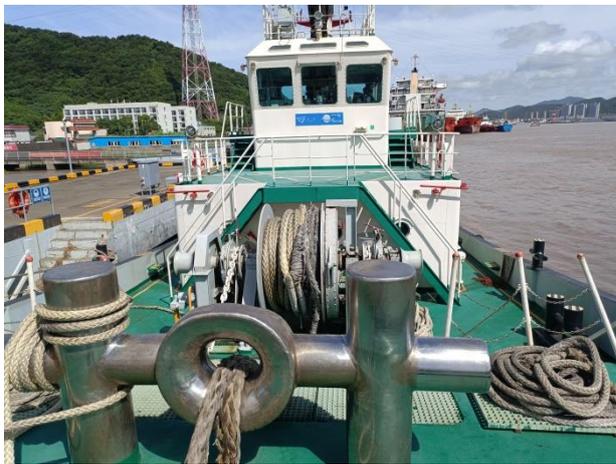
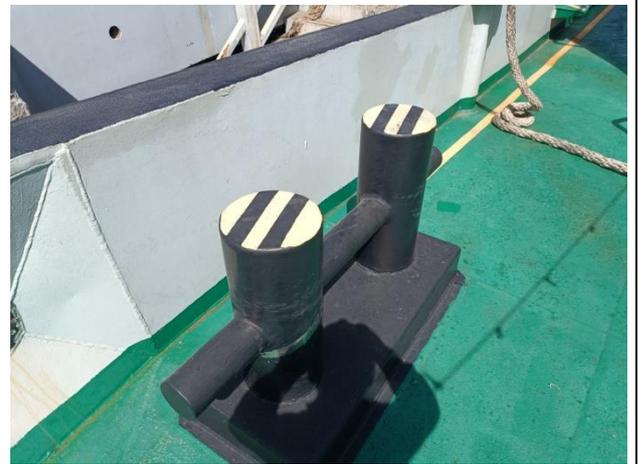
系缆桩导缆孔

2.2 甲板带缆桩等系泊设备结构基本完整，局部锈蚀；

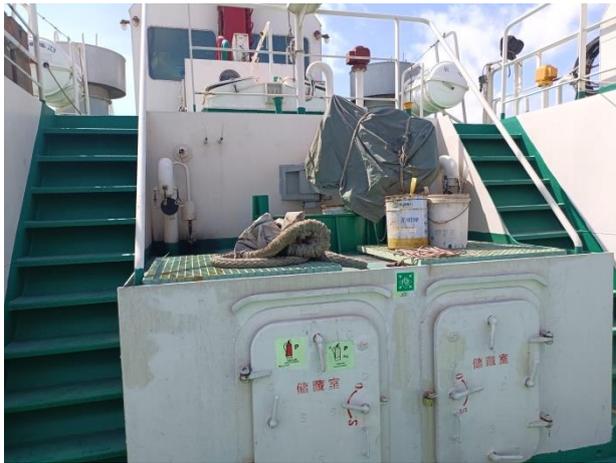
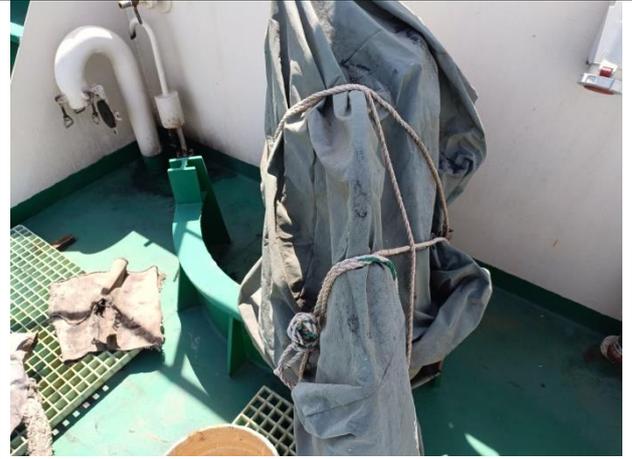
艉部拖钩

2.6 艏甲板上设有国产拖钩 1 只，主机转速 750RPM 时，正车拖力 51.13T，倒车拖力 44.52T；拖钩外部由帆布包裹，可见部分结构完整，滑轨表面未见锈蚀、磨损，不常使用。

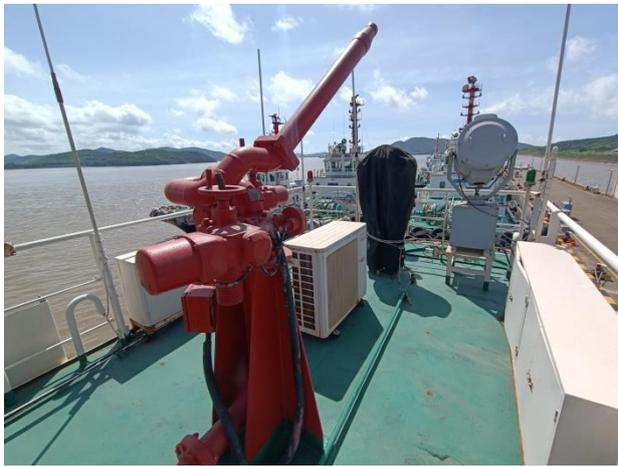
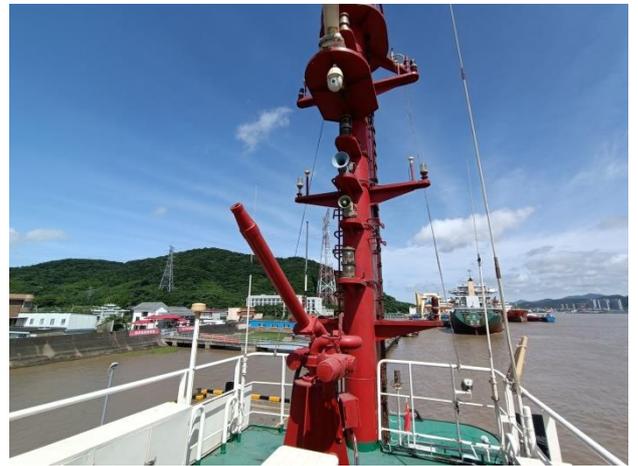
对外消防

2.7 罗经甲板配备一台 SS100EL 型 $300\text{m}^3/\text{h}$ 的对外消防炮，可喷射水或水成膜泡沫混合液；消防炮外部结构完整，涂层尚好，未见明显锈蚀，管线包裹严实，未见明显破损。

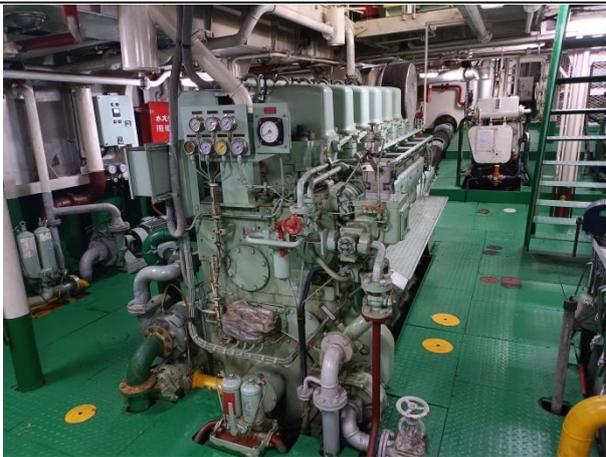
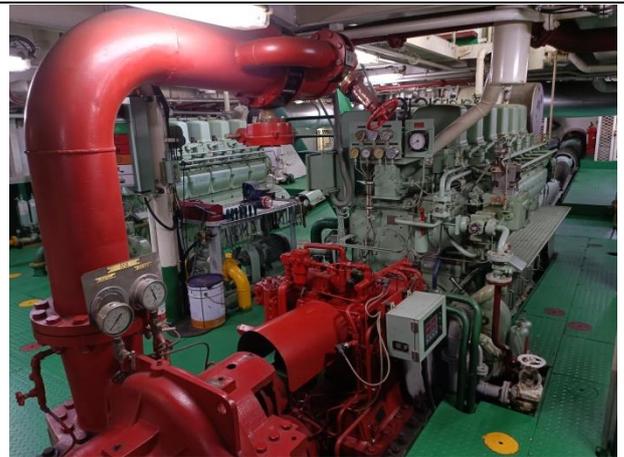
主机

- 4.1 该船机舱舱内清洁度较好，部分机电设备存在少量油污附着；
- 4.2 机舱电缆架布置规整，绝缘包裹无显著破损。
- 4.3 舱壁板局部涂层起皮、开裂，未见明显锈蚀。
- 4.4 左主机连接对外消防泵。
- 4.5. 主机机体整洁度较好，基本无涂层脱落，管路绝缘包扎基本完整，存在少量漏油，外观状态无异常，铭牌可见。

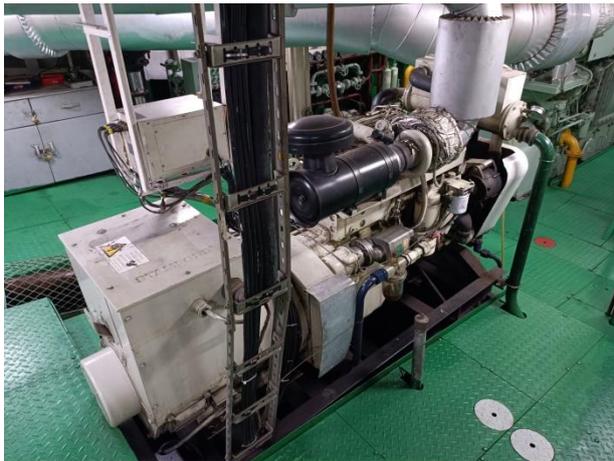
1#发电机组

4.6 发电机组整洁度尚好，机体表面涂层一般，局部存在油漆开裂，底座无显著油污，机体管路、部件少量锈蚀。

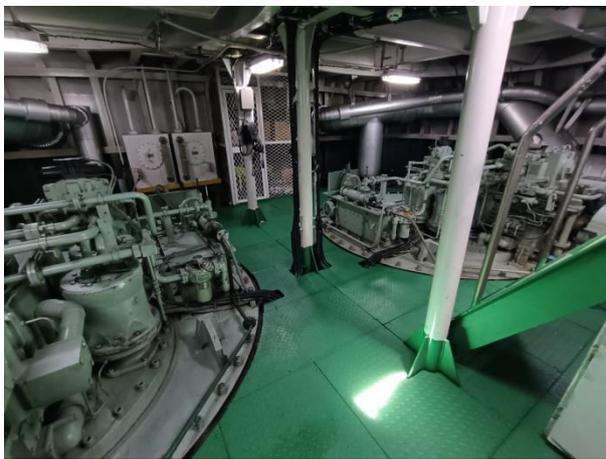
舵机间

4.8 舵机舱内花钢板铺设基本完整；2 台全回转舵机装置连接节点结构完整，管路未见明显破损；舱底存在少量油污水。
