# TECHNICAL REPORT

## 技术状况报告

CJPG-JS-24-KY-115

### OCEAN 6

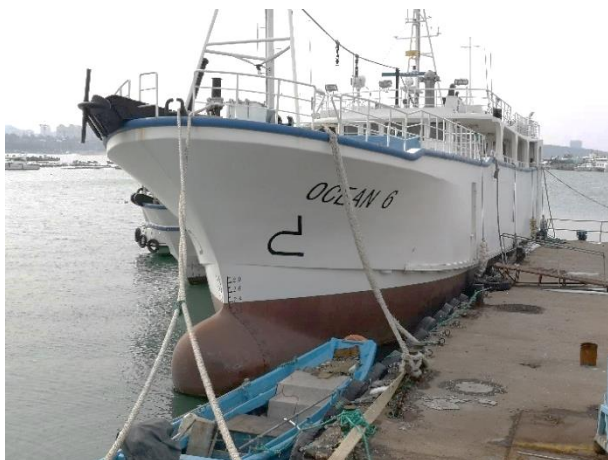
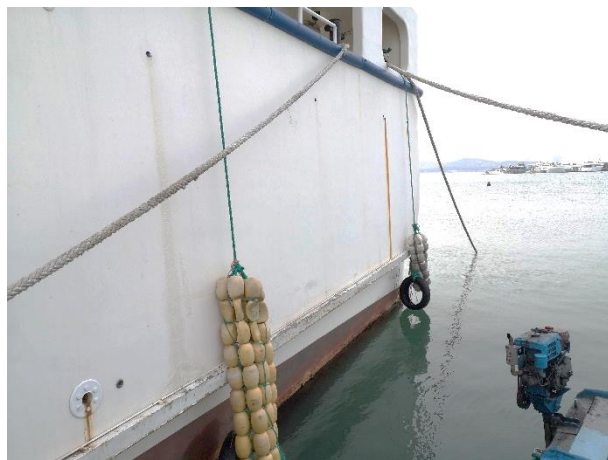
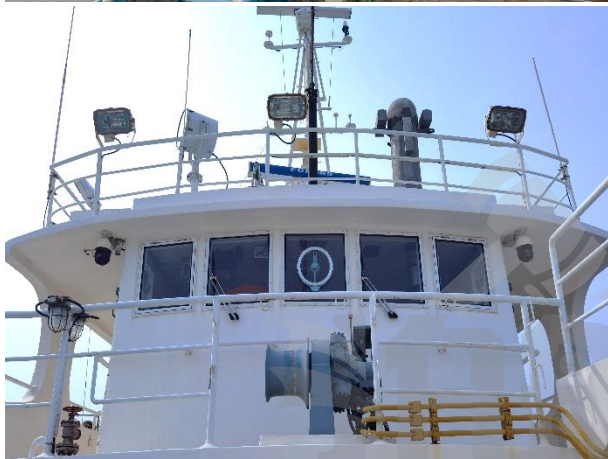
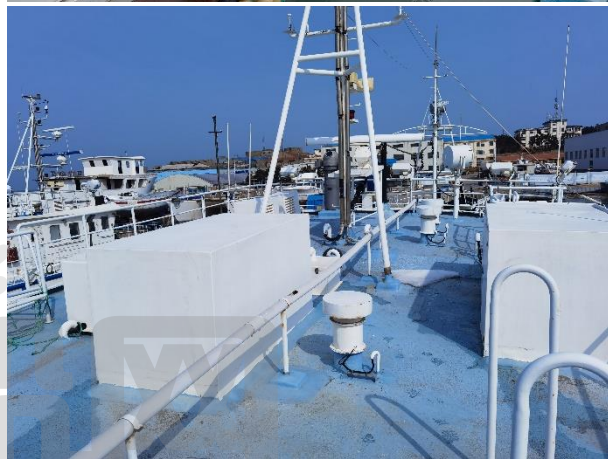
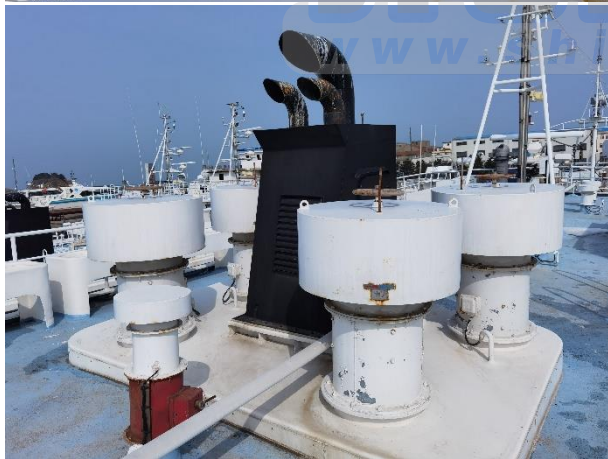
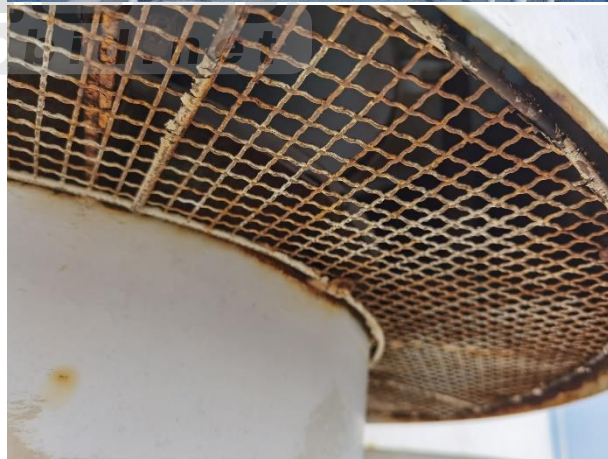
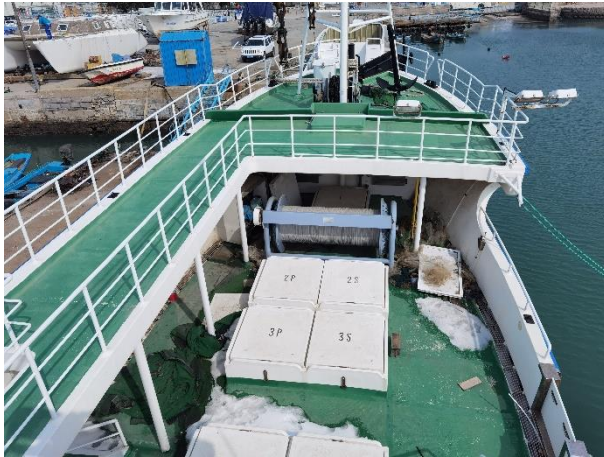
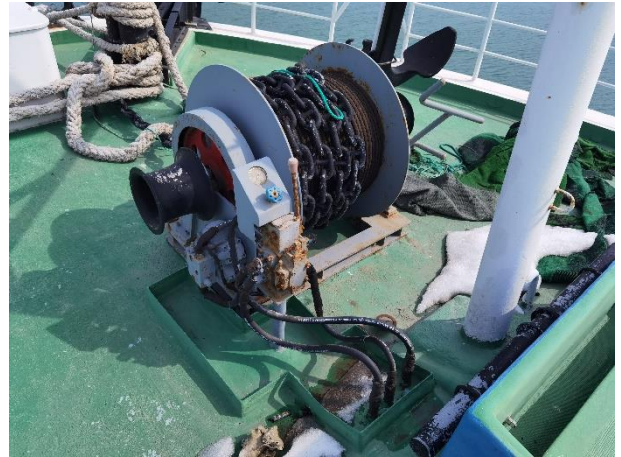
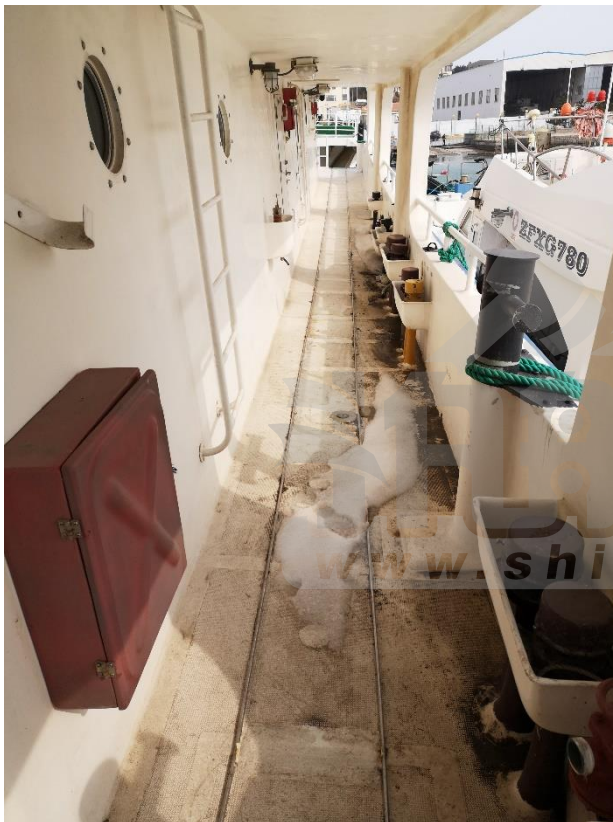
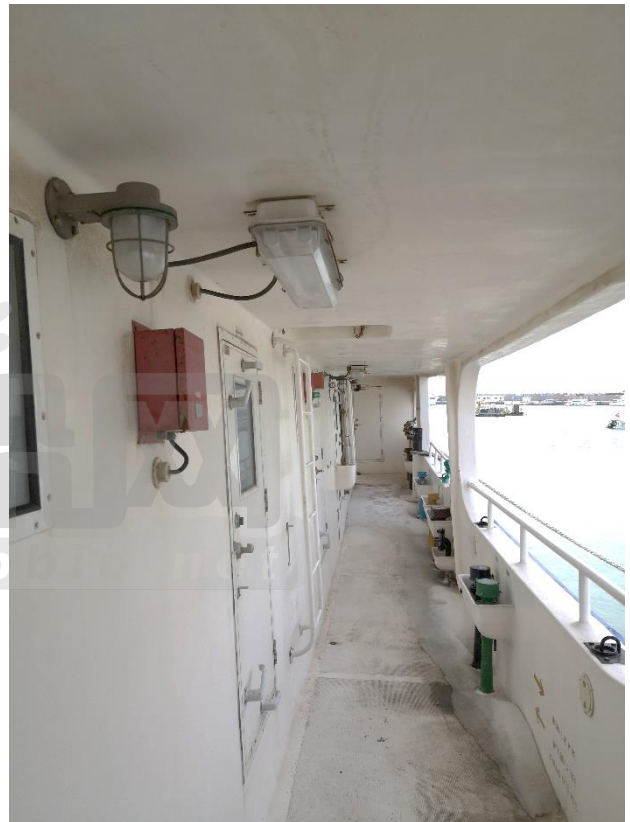
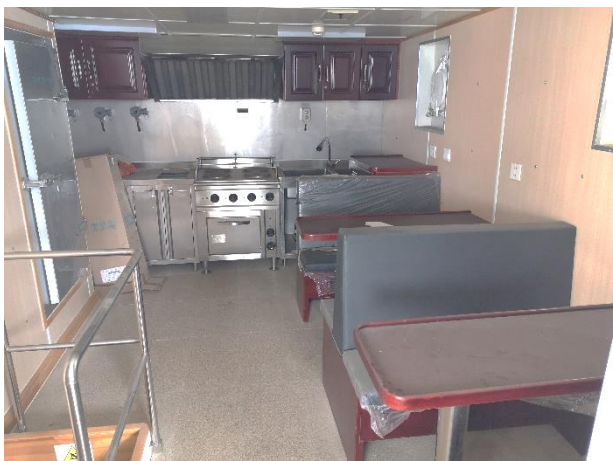
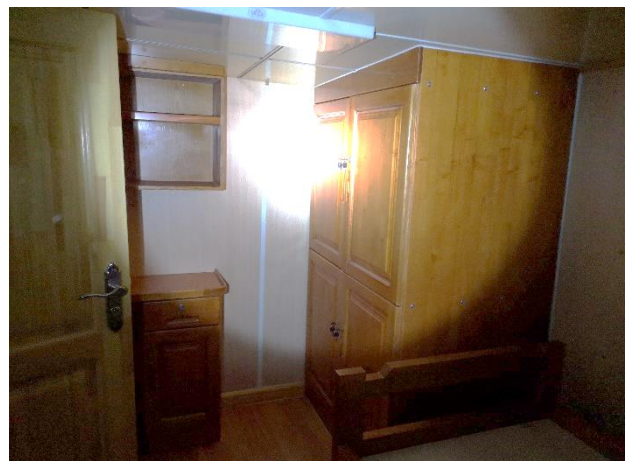
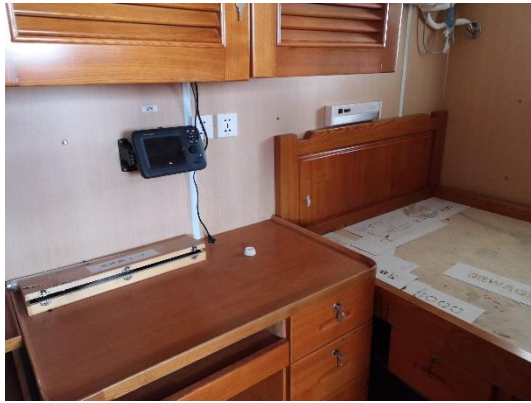
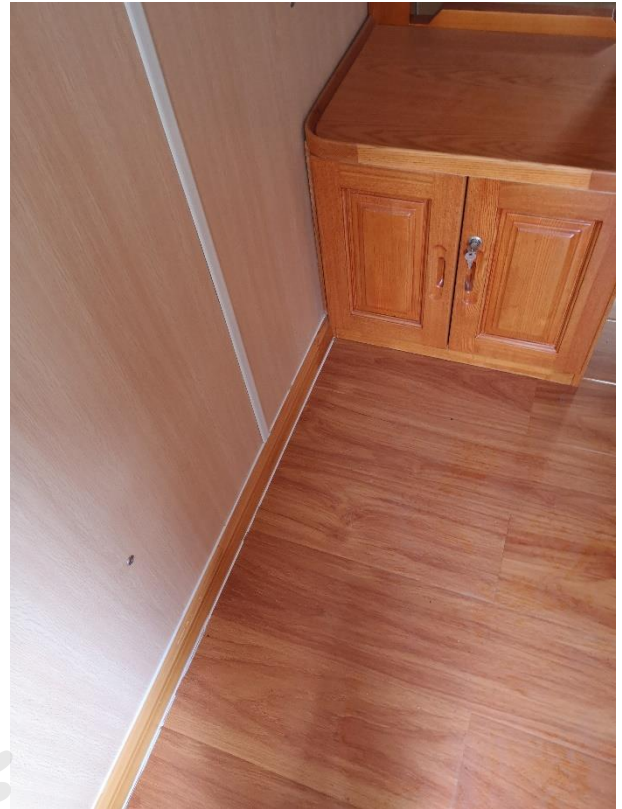
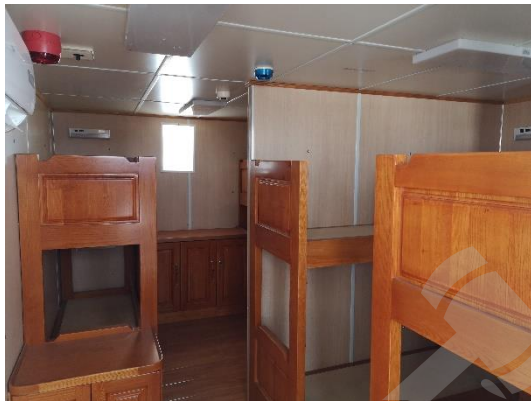
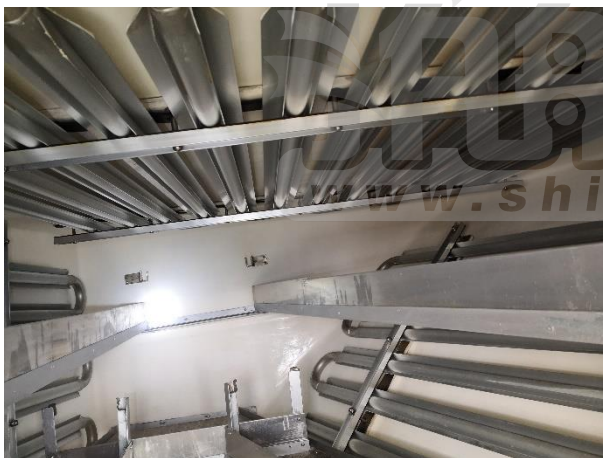
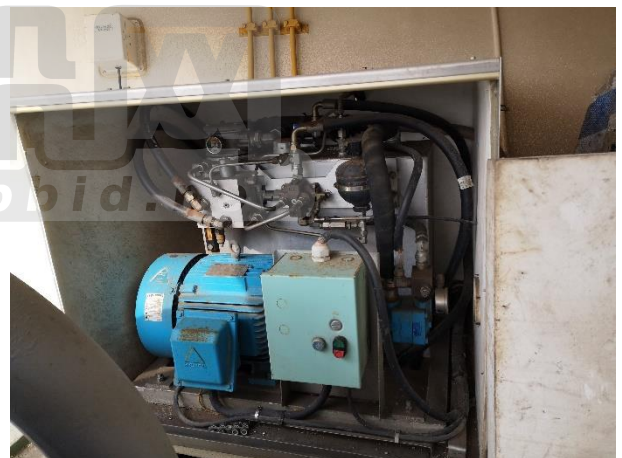
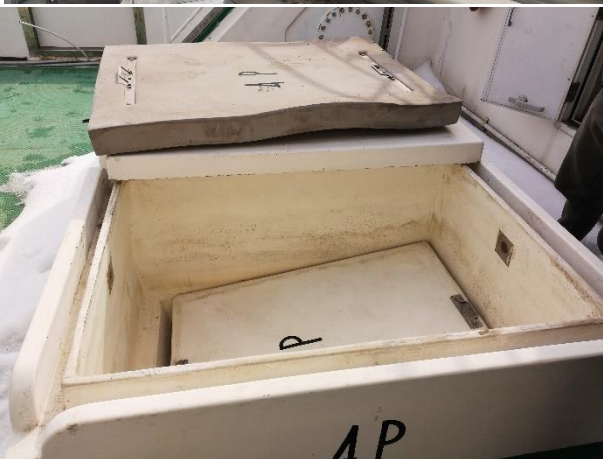
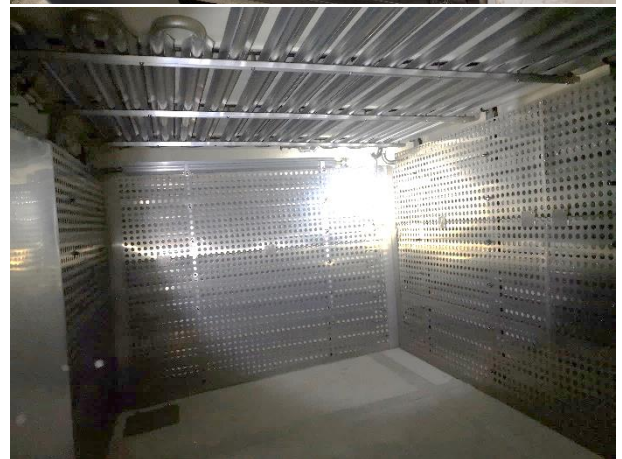
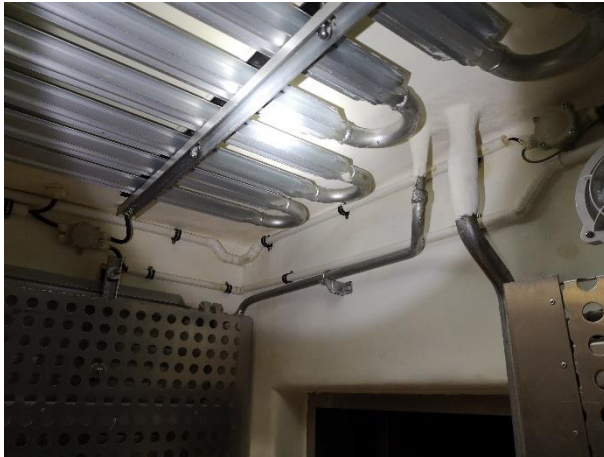
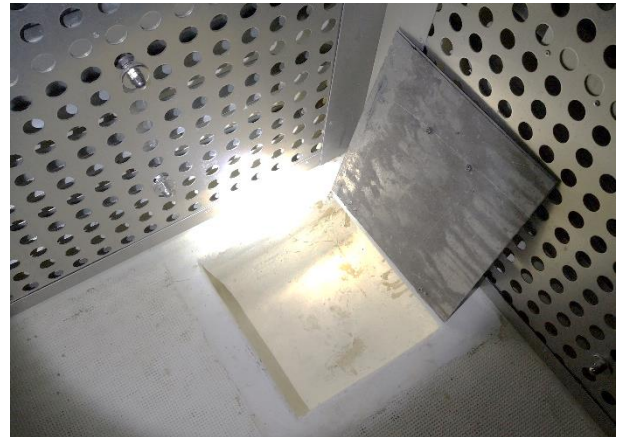
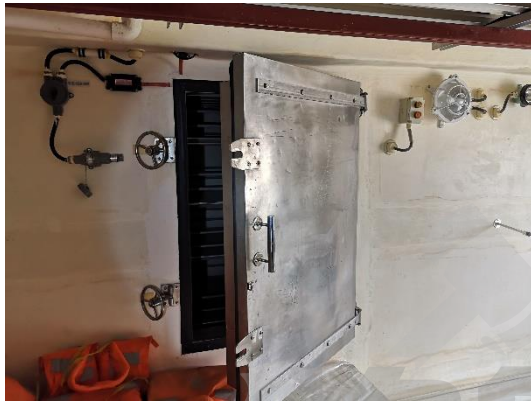
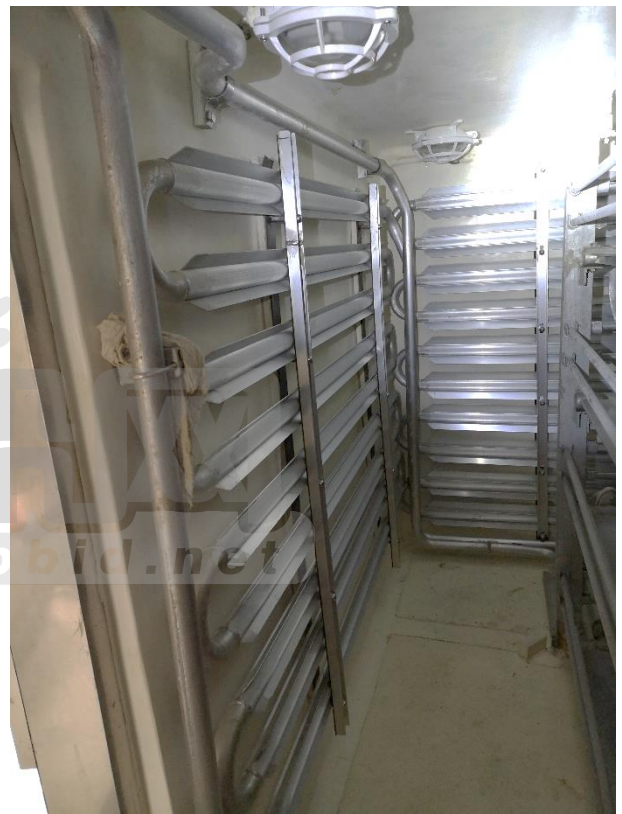
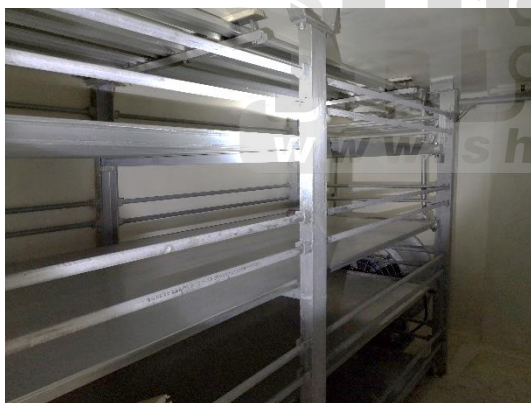
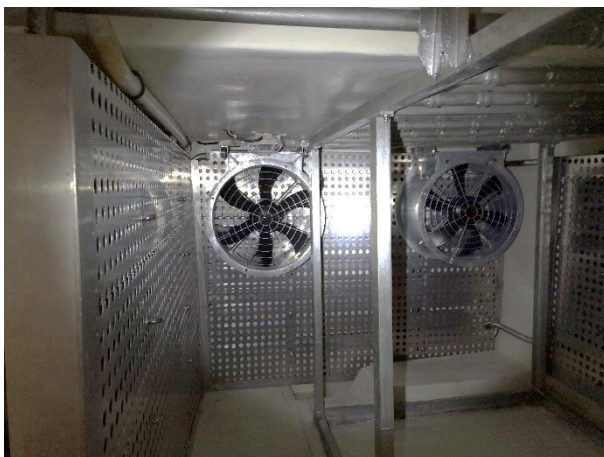
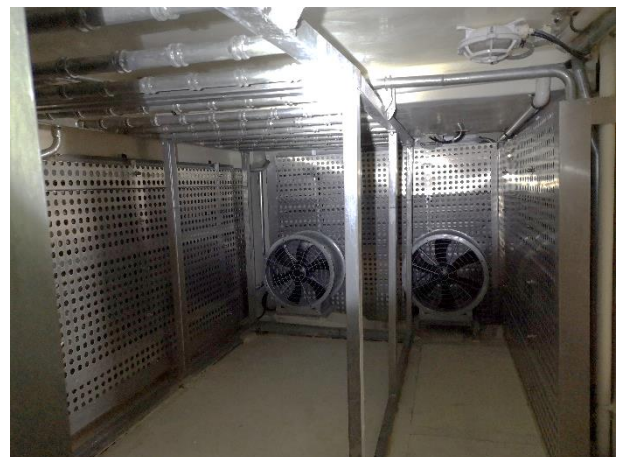
- 1、机舱通风筒无开关标识，防火网锈蚀。
- 2、系缆绳老化断丝缺股。
- 3、船员舱、厨房家具基本为实木。
- 4、消防和救生设备严重缺失。

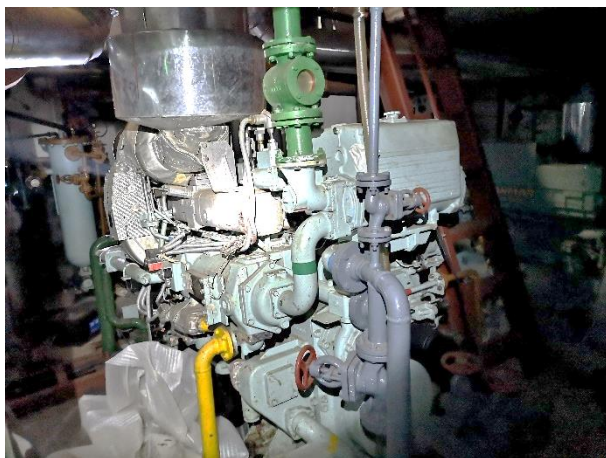
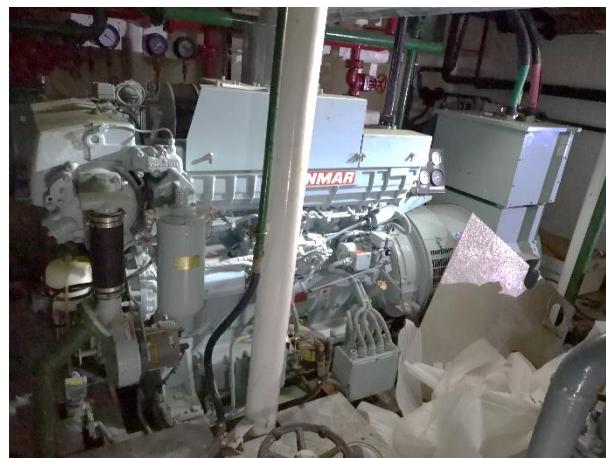
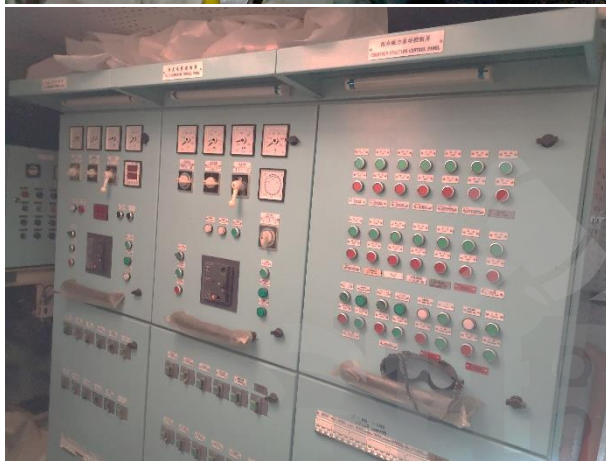
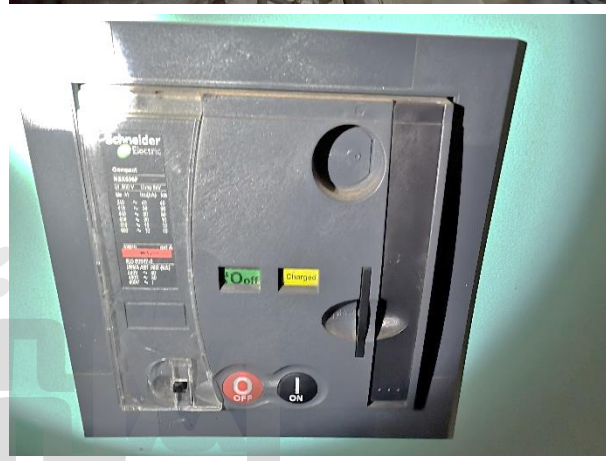
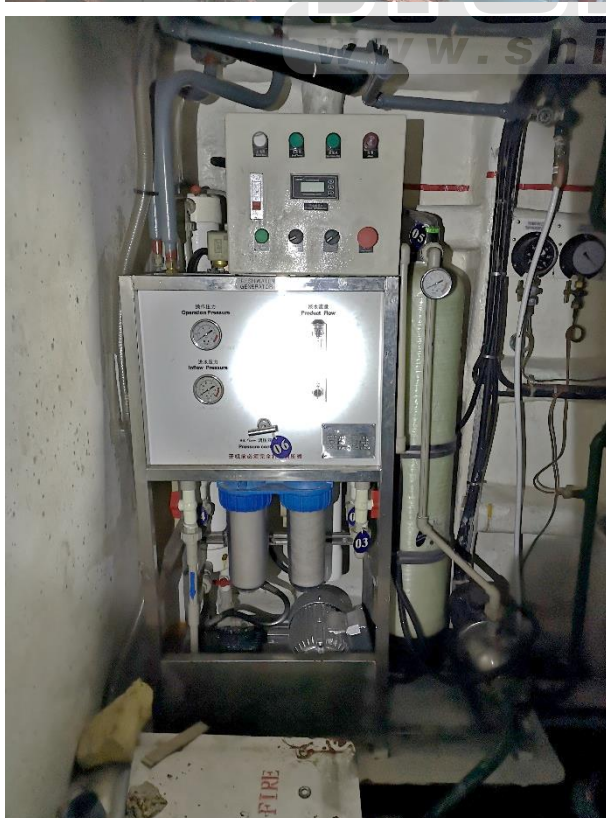
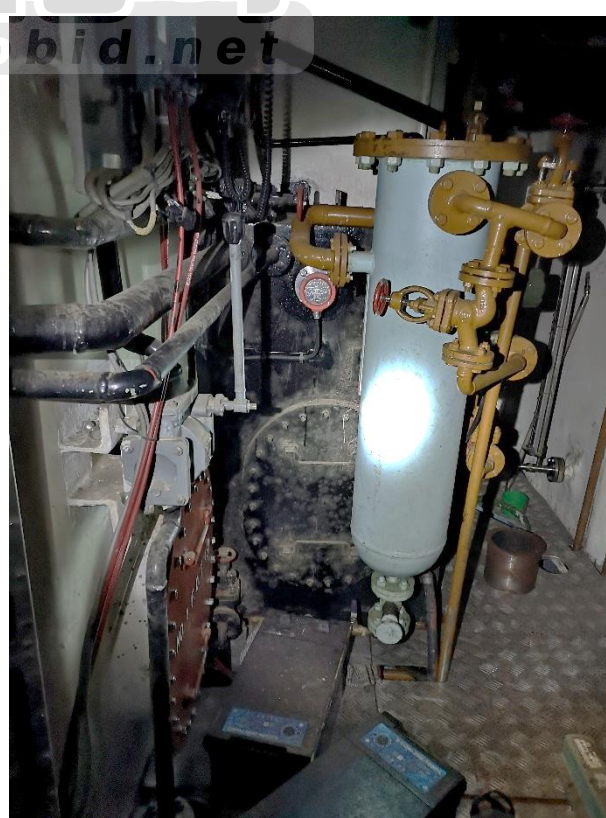
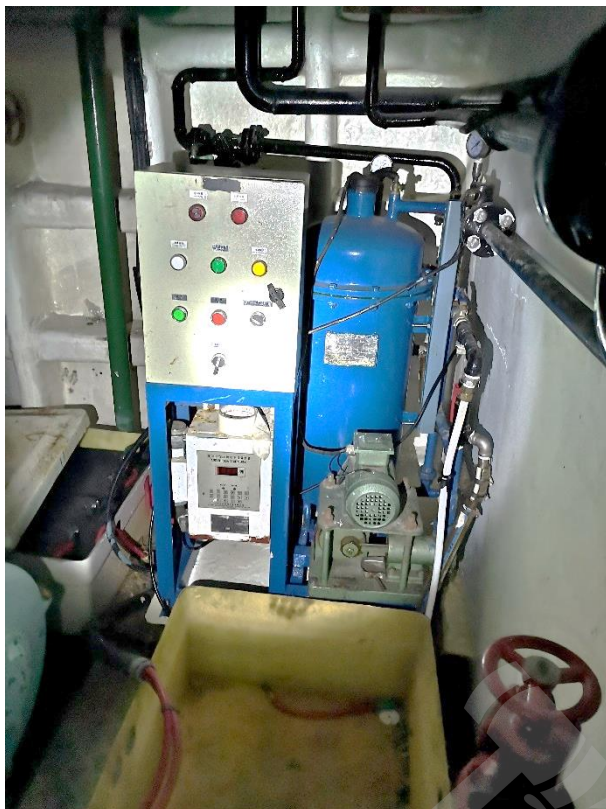
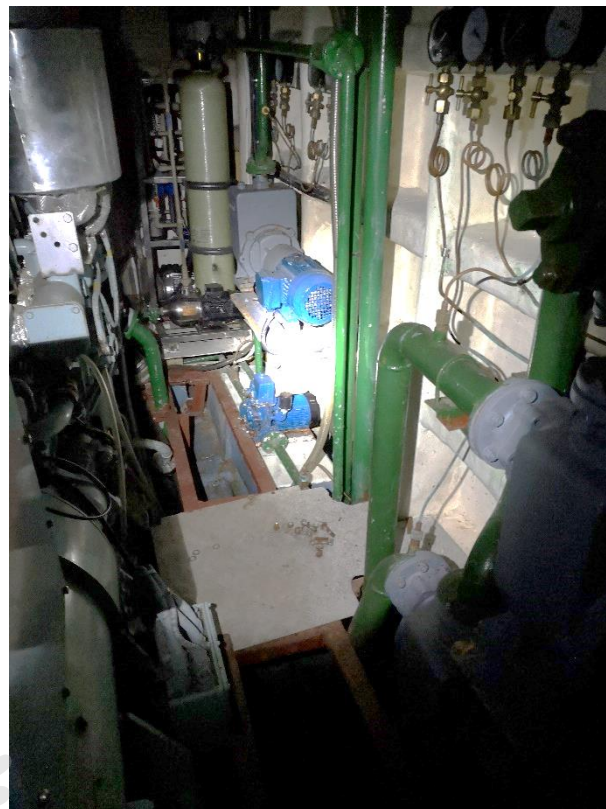
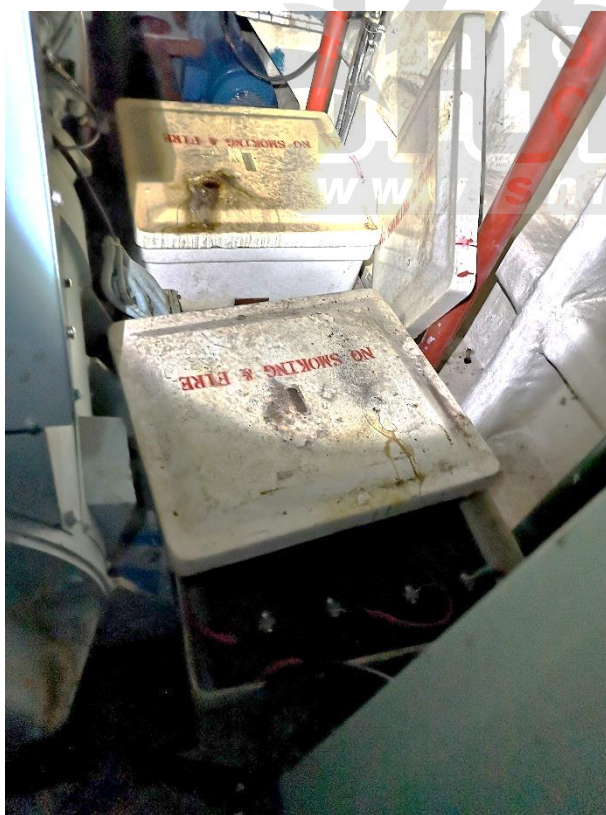
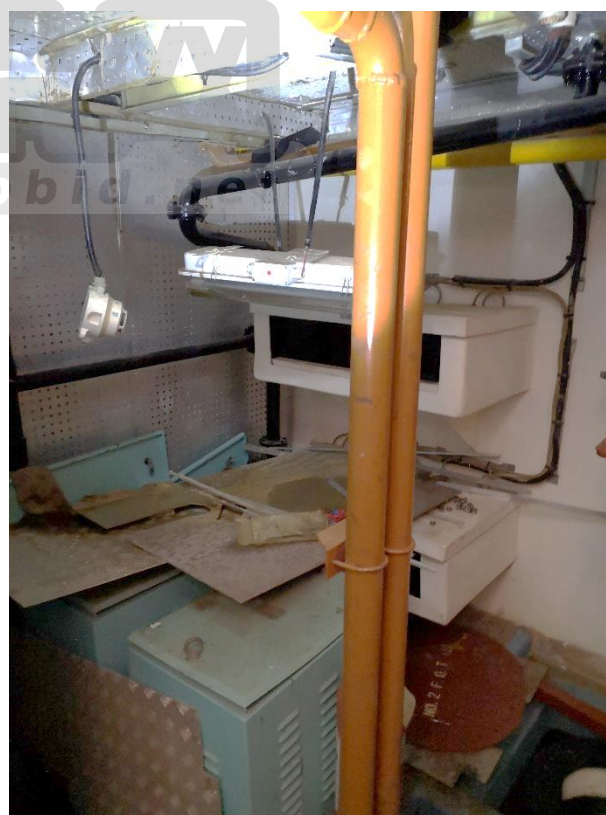
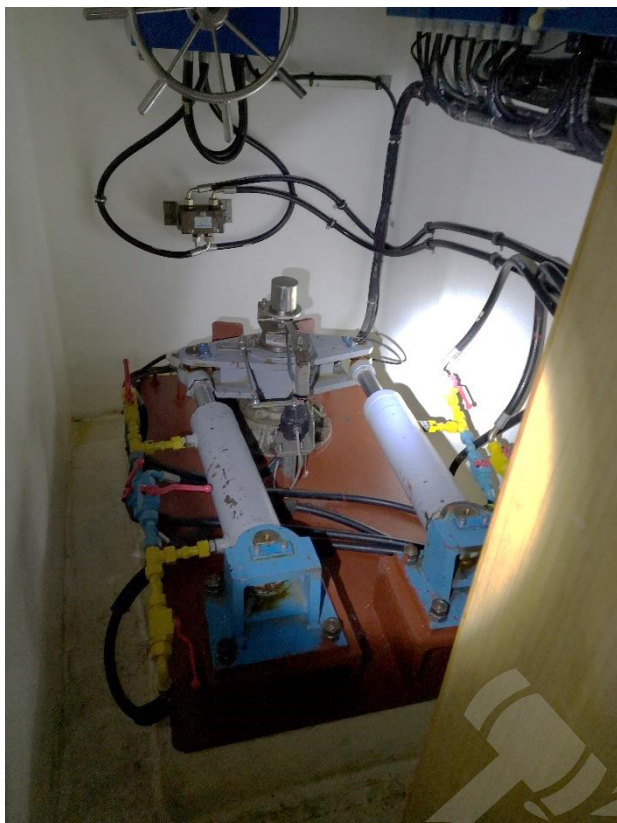
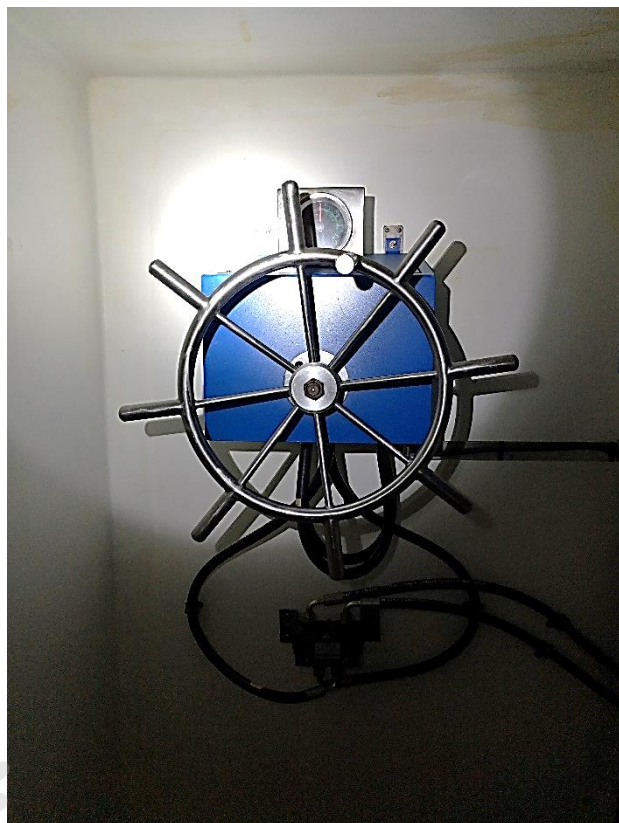
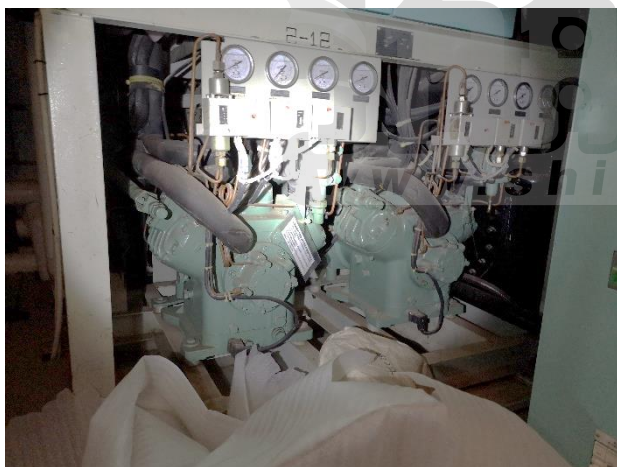
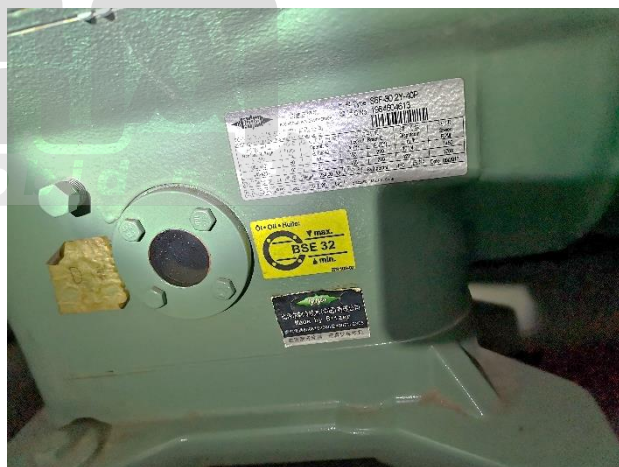
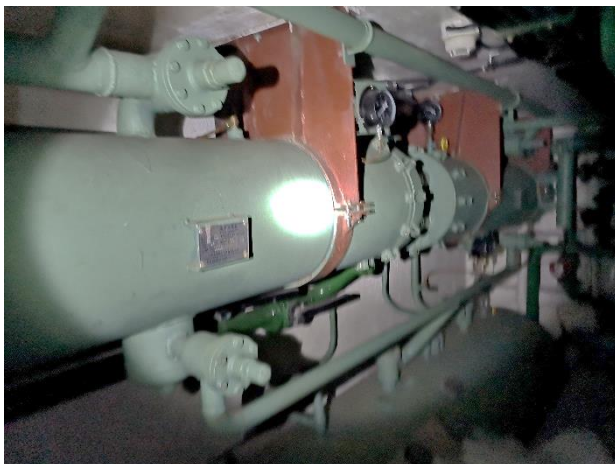
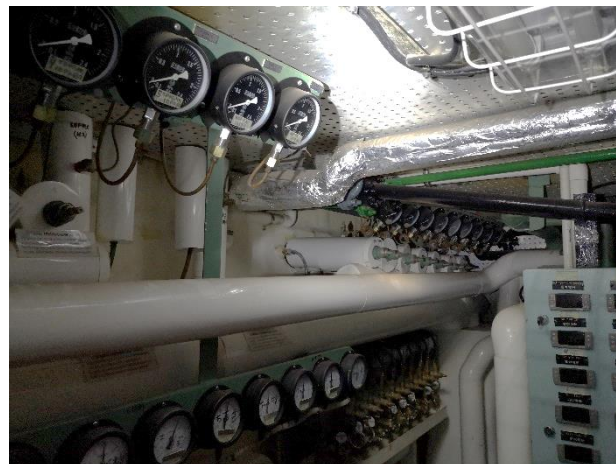
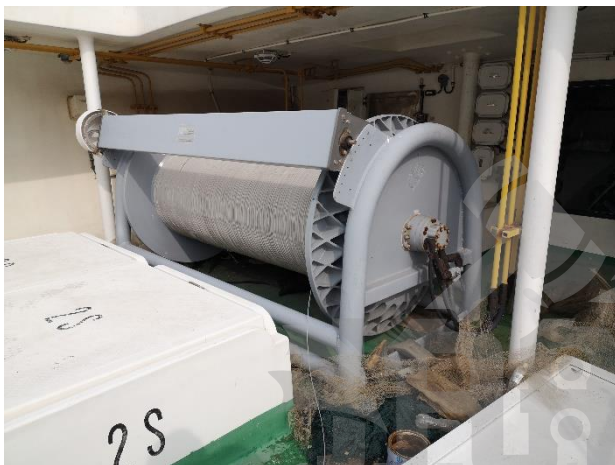
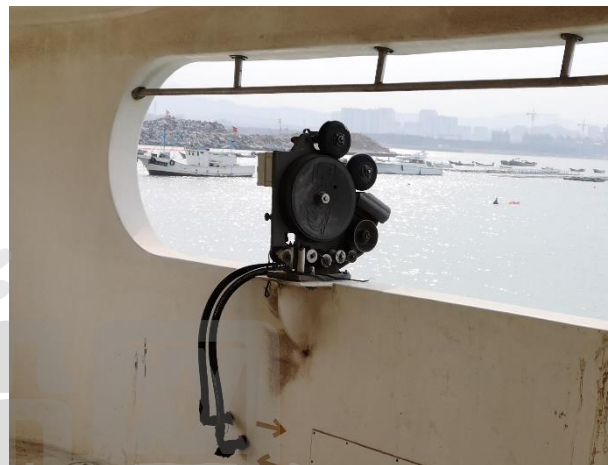
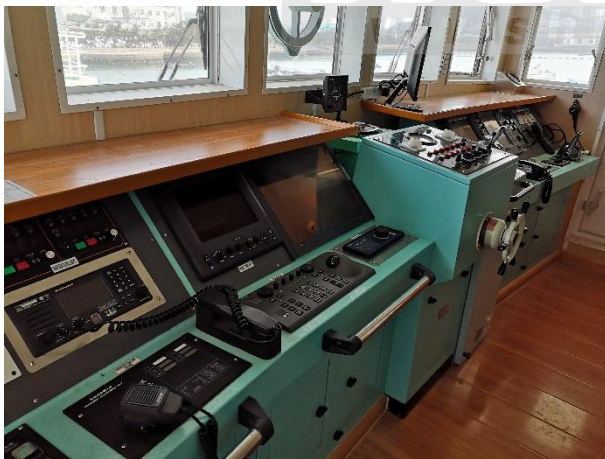
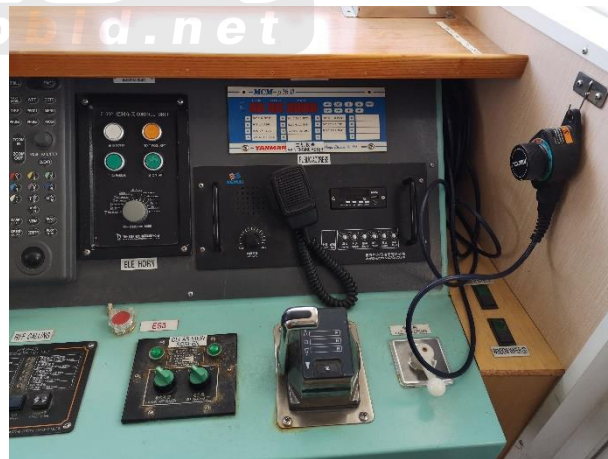
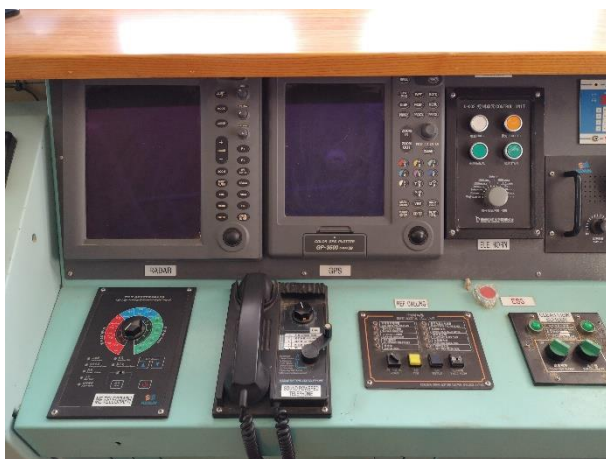
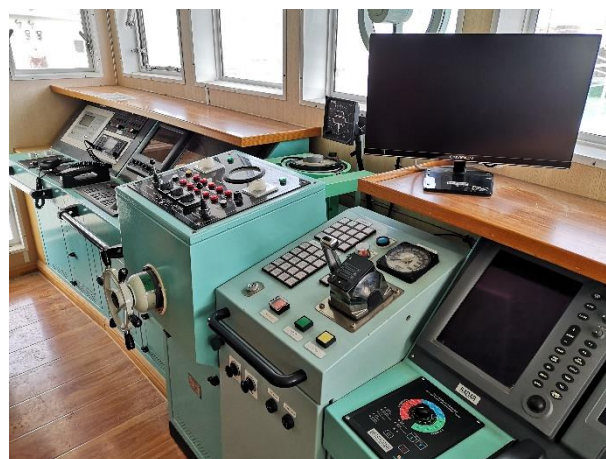
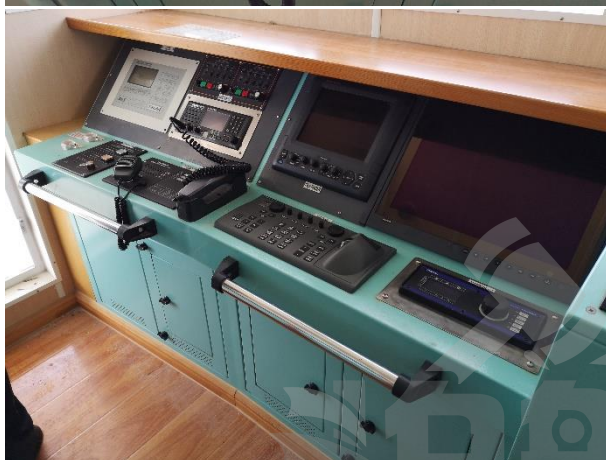
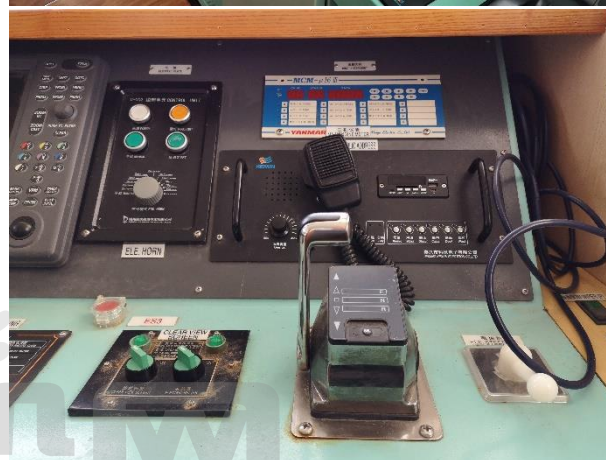
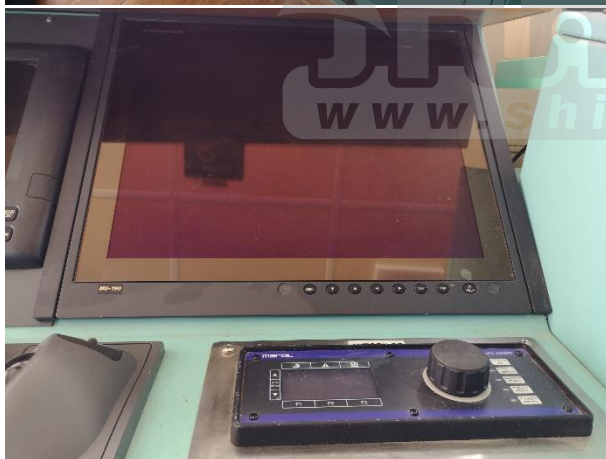
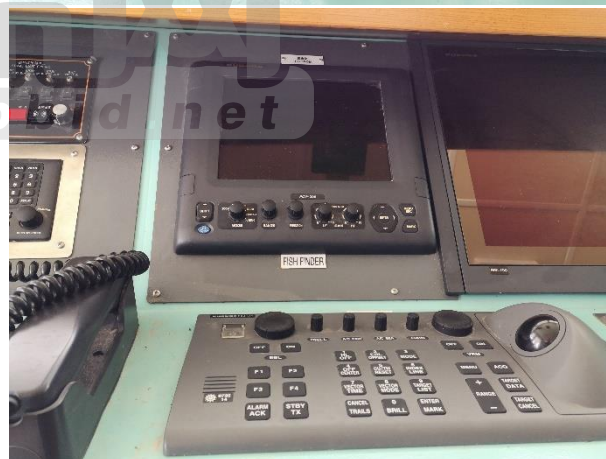
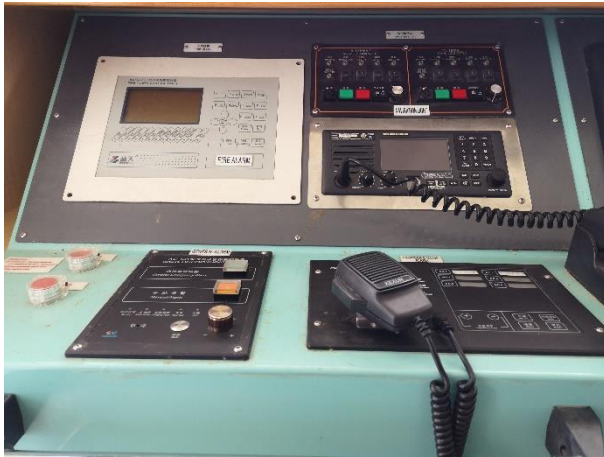
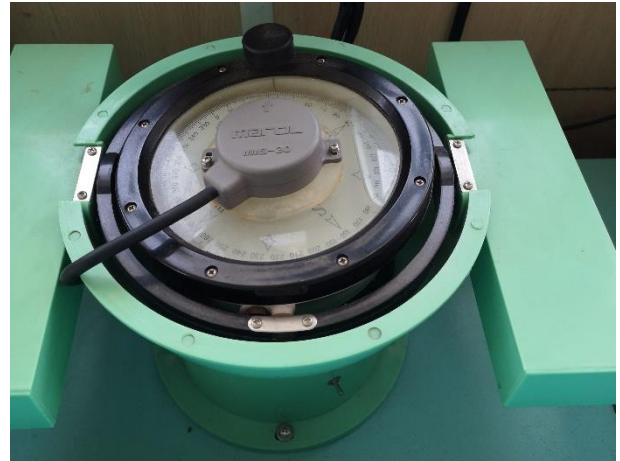
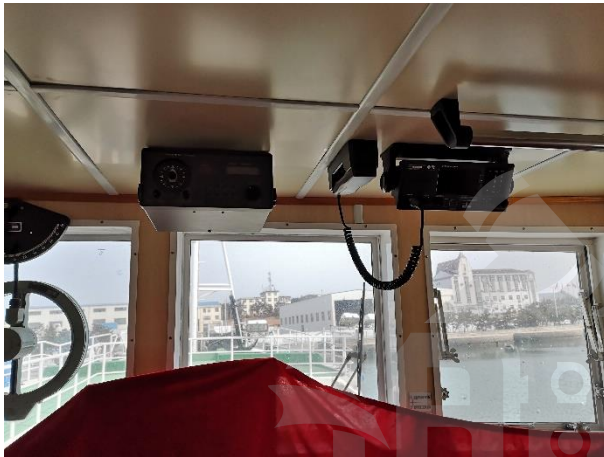
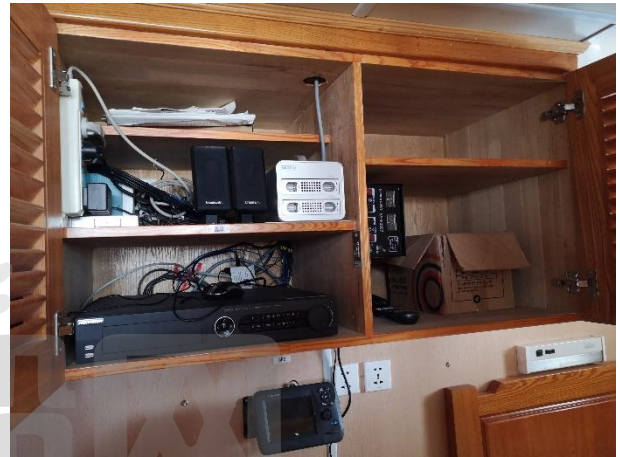
- 1、勘验时，无法提供有效电源，无设备定期保养或检修记录，设备运行情况未知。
- 2、机舱内几个烟感探测器、应急照明灯脱落。
- 3、操舵罗经盘内大气泡。
