TECHNICAL REPORT

技术状况报告

CJPG-JS-24-KY-0491

嵛山 1

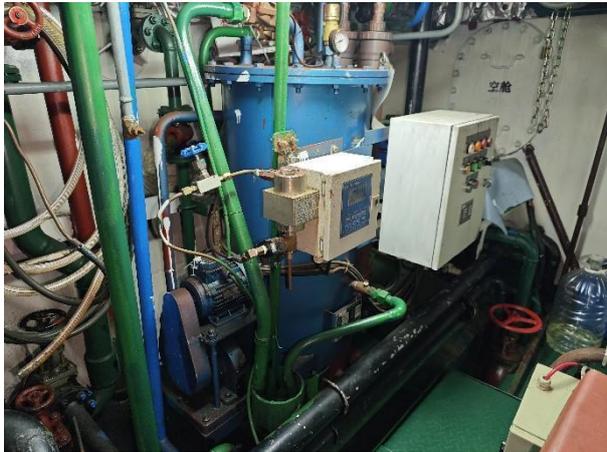
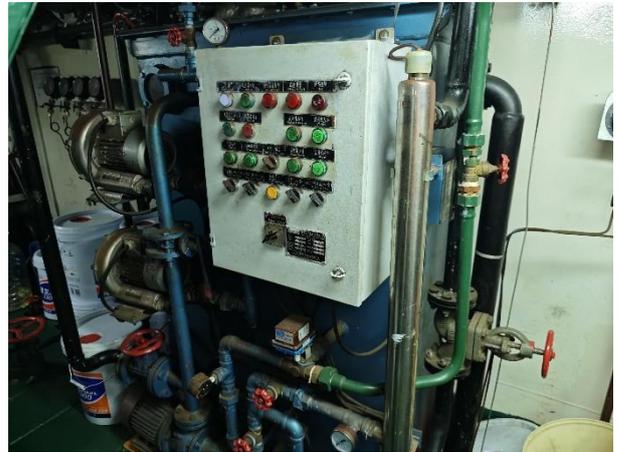
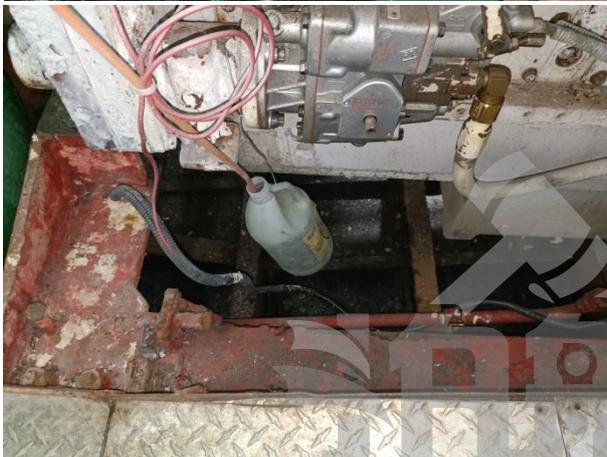
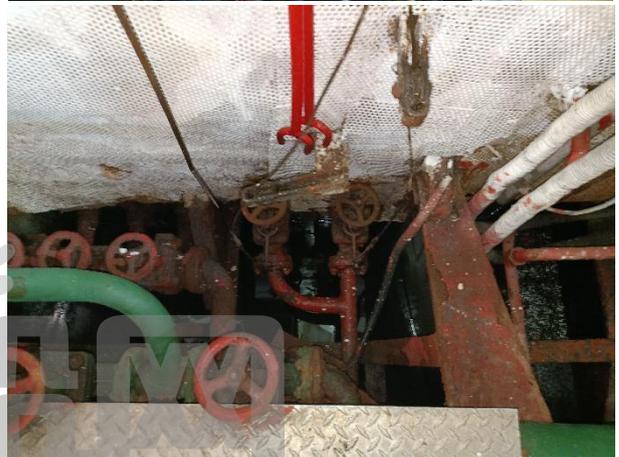
结 论：以上标识的勘验项目总体处于“可接受”状态。

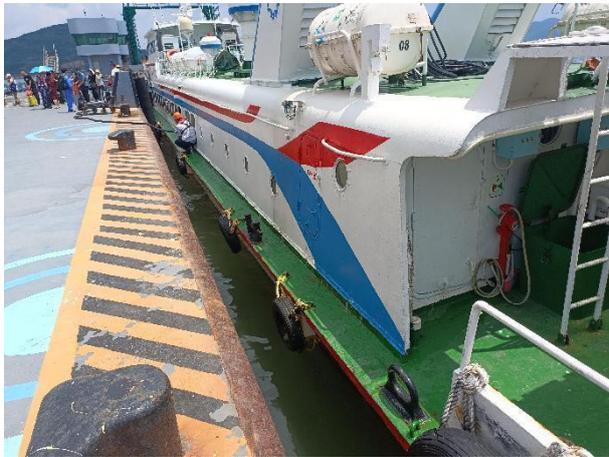
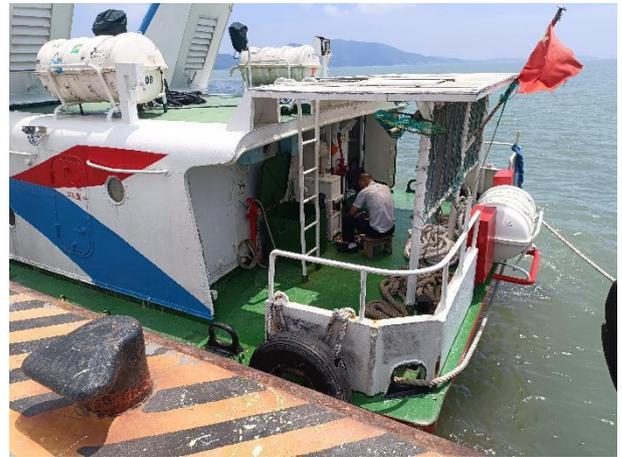
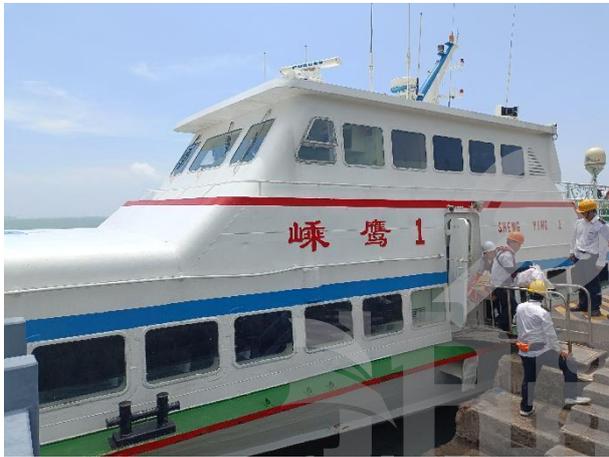
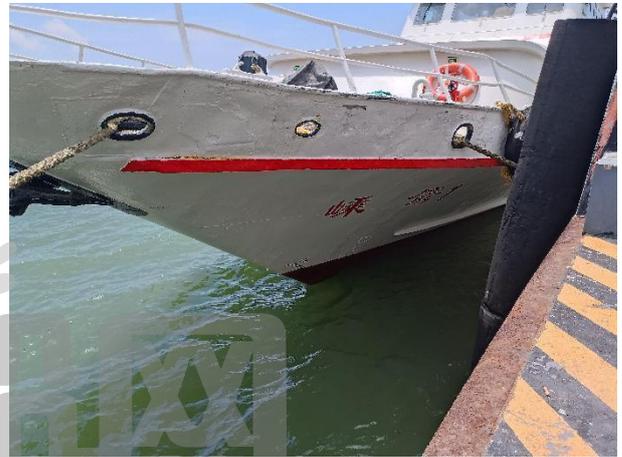
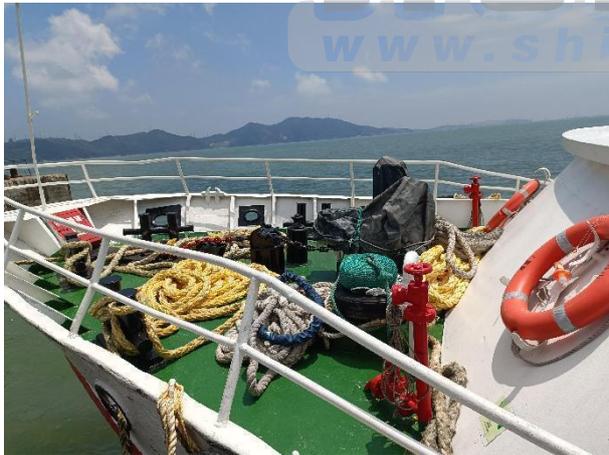
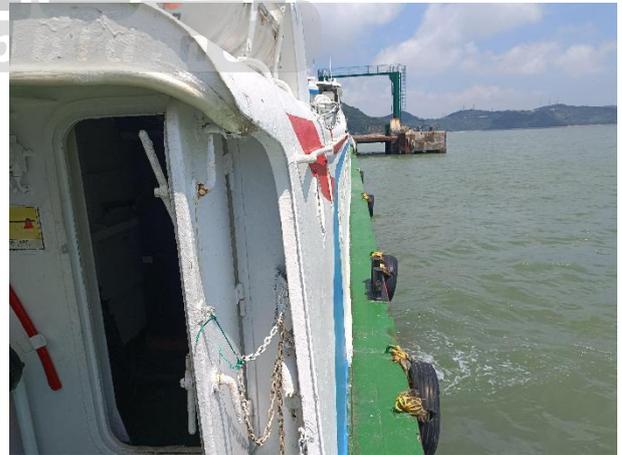
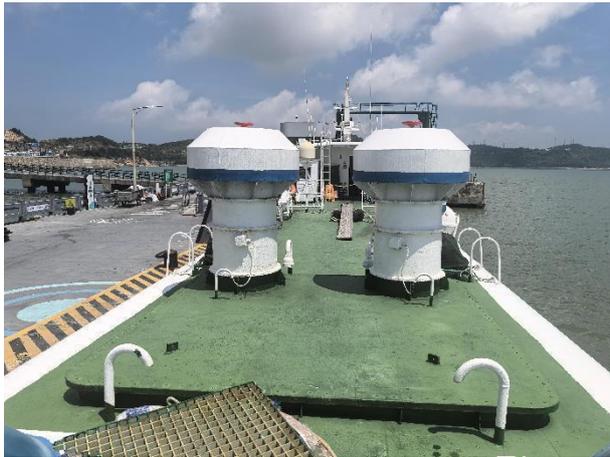
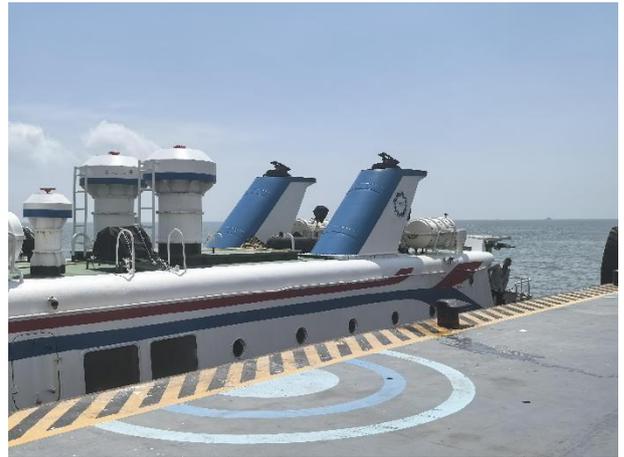
结论：以上标识的勘验项目总体处于“良好”状态。

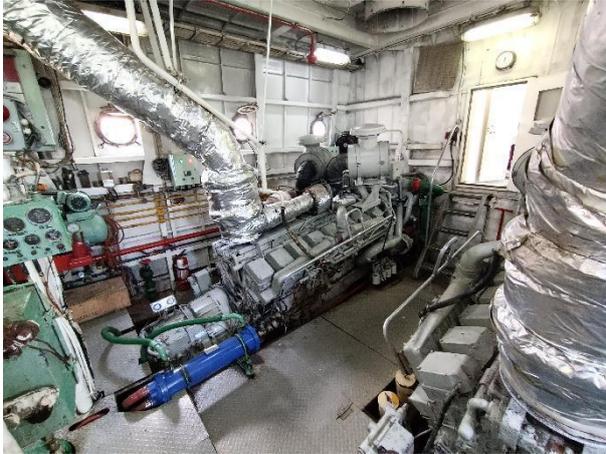
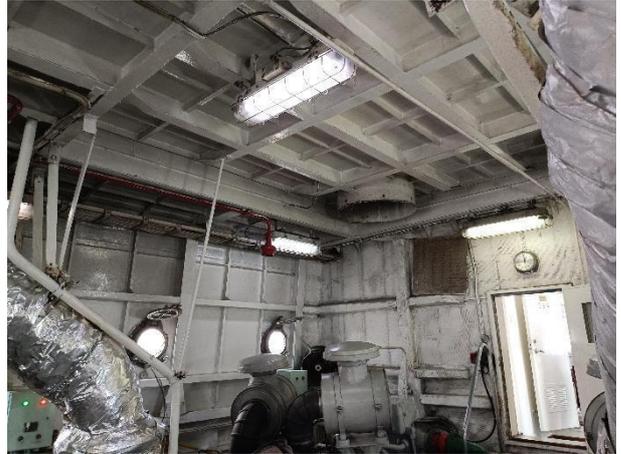
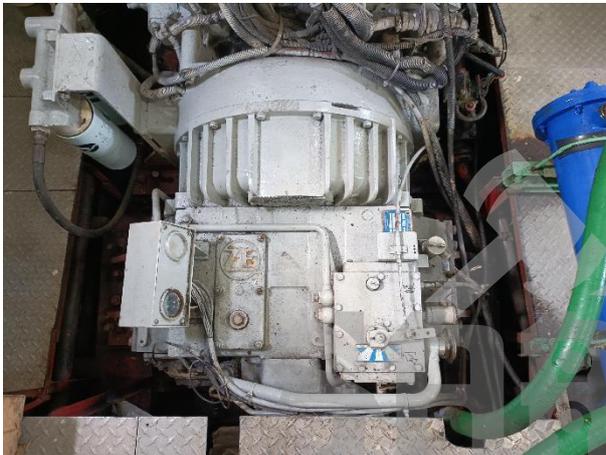
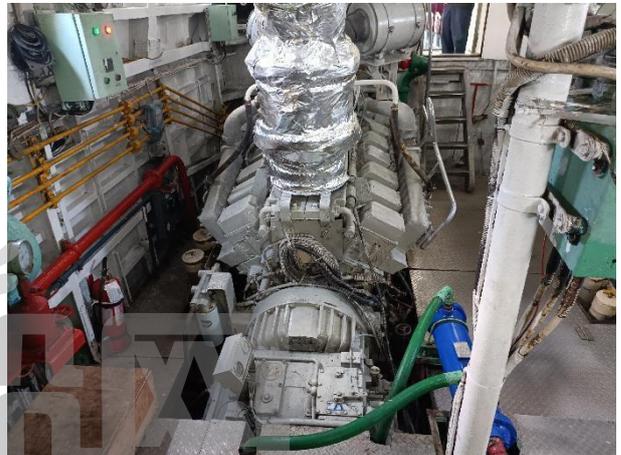
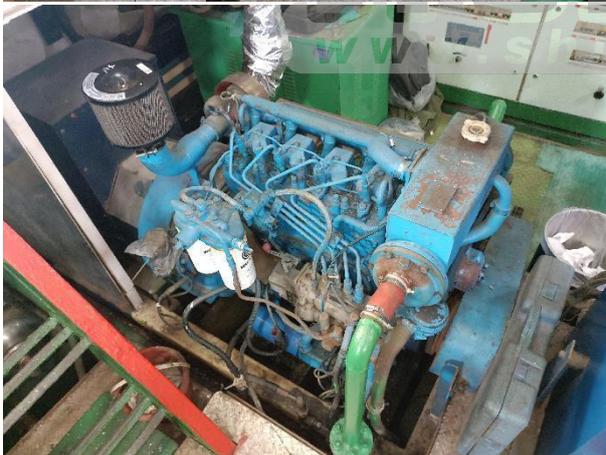
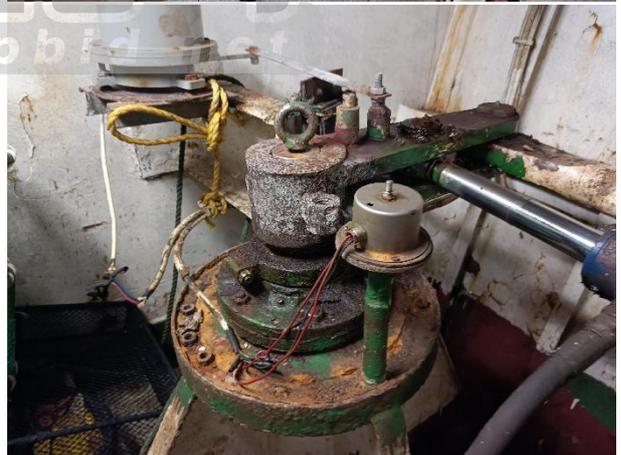
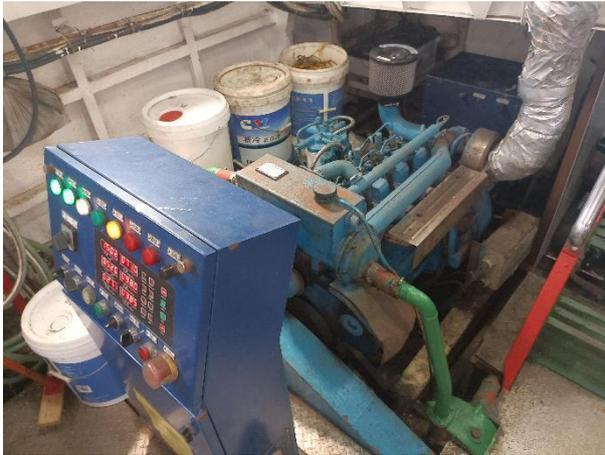
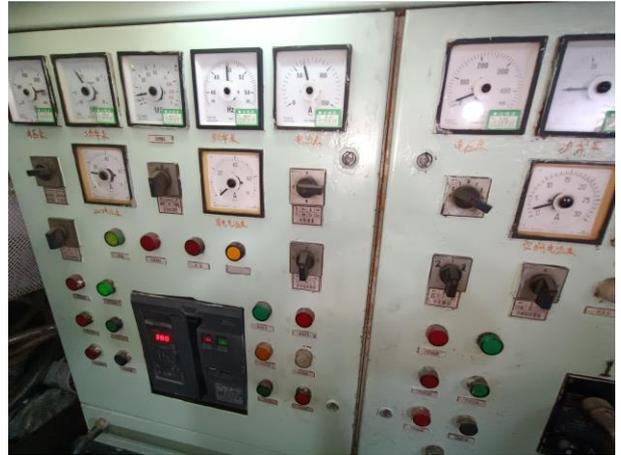
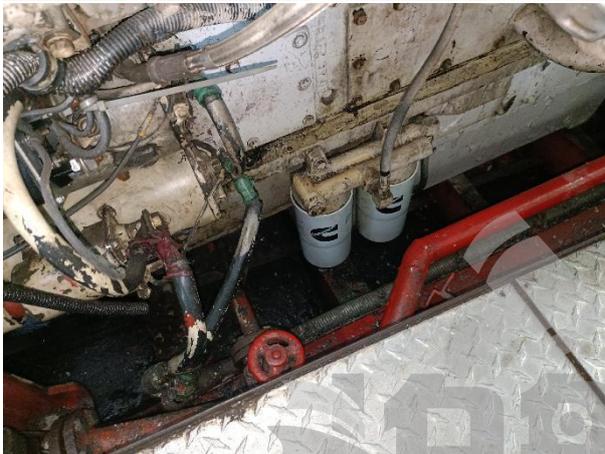
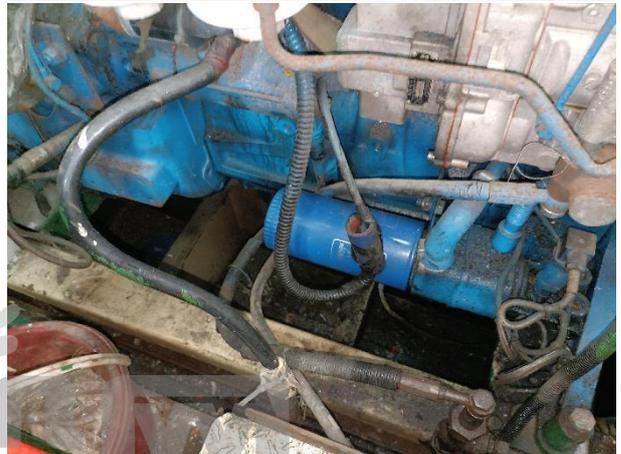
结论：以上标识的勘验项目总体处于“可接受”状态。

关注事项：各部件布置完整，局部铭牌磨损缺失，机器表面存在少量油污附着，局部锈蚀。
