技术状况报告

编号: CJPG-JS-24-KY-0389

仙洲 11

勘验地点: 岱山高亭客运码头

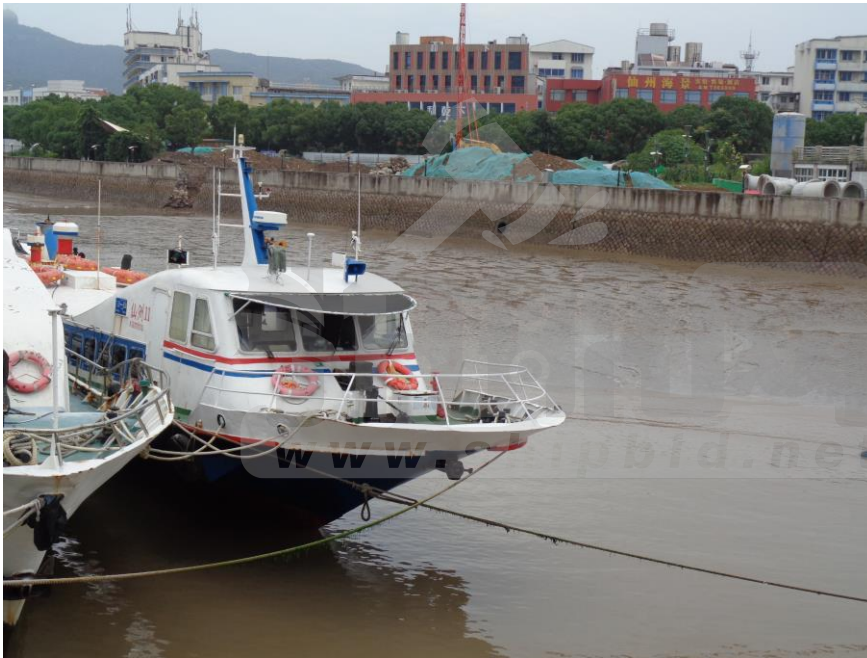
船艏外板

船体载重线以上部分为蓝色漆涂装，涂层无明显磨损、脱落，局部锈蚀，
水线以上外板、焊缝成型饱满度尚好，左舷局部凹陷锈蚀，船体可见部分的
船名、船籍港标志清晰完整，船体水线以下外板情况未知。

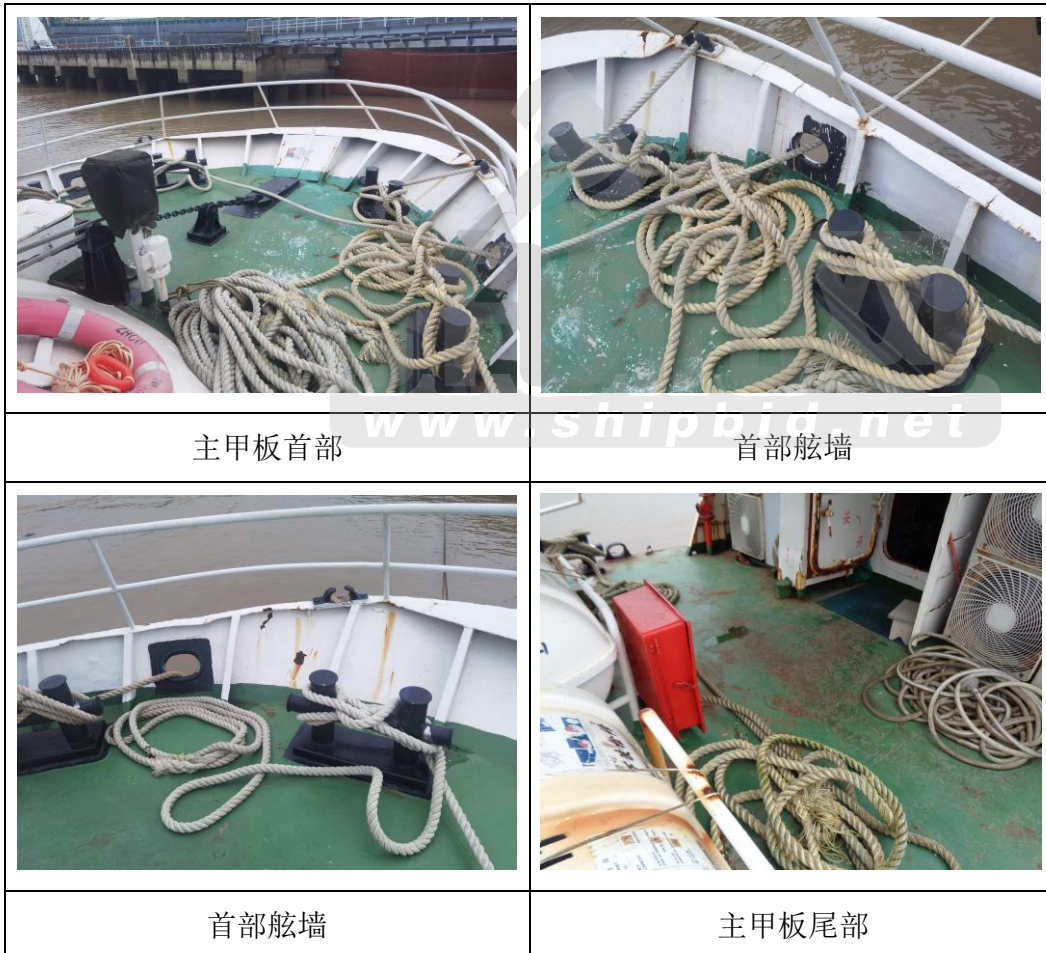
艏部主甲板外观平整，焊缝成型质量尚好，油漆状况尚好；甲板带缆桩等系泊设备涂层尚好，局部磨损、锈蚀；锚机、底座等因帆布包裹严实，无法查看；锚链结构完整，局部锈蚀；艏部护舷、栏杆完整，局部锈蚀。

首部舷墙局部碰撞变形、破损，涂层局部脱落锈蚀。

艉部主甲板基本平整，焊缝成型质量尚好，涂层局部脱落、锈蚀；艉部甲板带缆桩等系泊件布置完整，局部磨损、锈蚀。

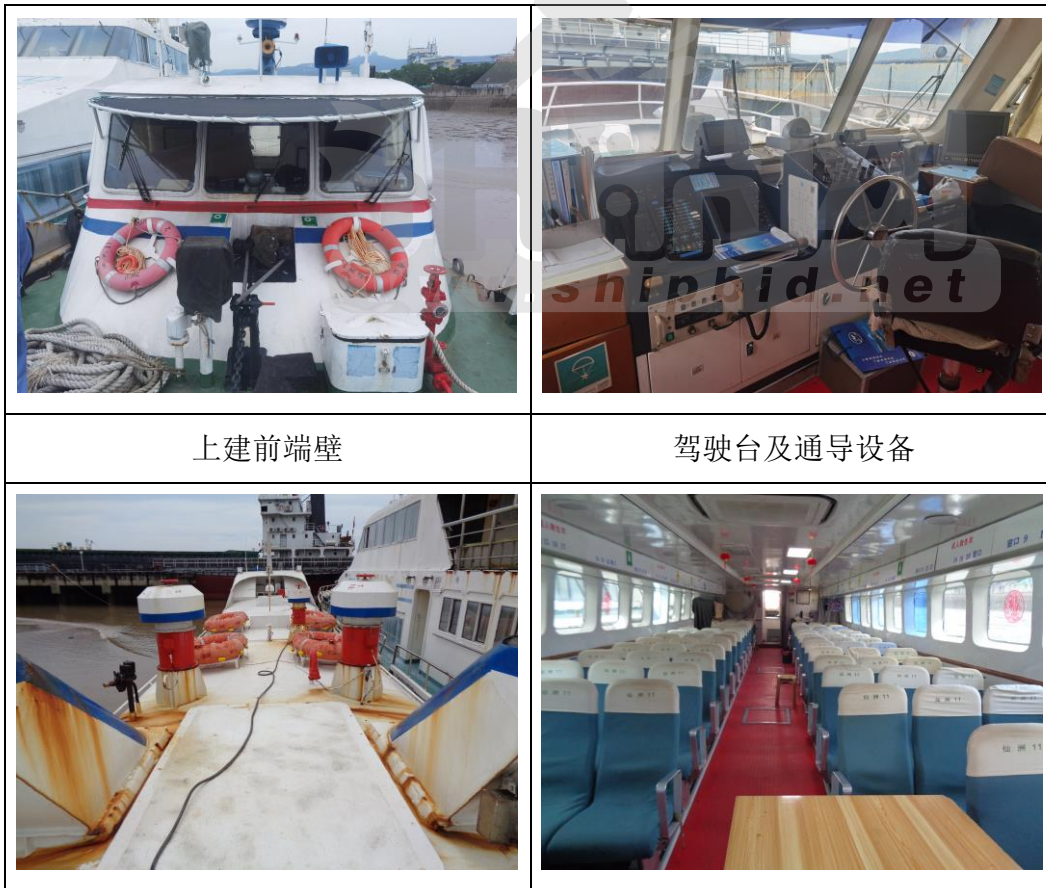
上层建筑共 1 层，主要为客舱及驾驶室，救生甲板平整度尚好，未见明显油漆脱落，局部锈迹明显；烟囱、通风筒等设施结构完整，烟囱表面油漆开裂、脱落锈蚀，无明显变形情况。

全船设有 1 个客舱，客舱定员 94 人，室内净高约 2 米，室内过道净宽约 0.8 米，室内地板、防火敷设板完整；门窗结构完整，窗套边缘无显著渗漏痕迹；客舱座椅基本无破损，电视、空调设备完整。

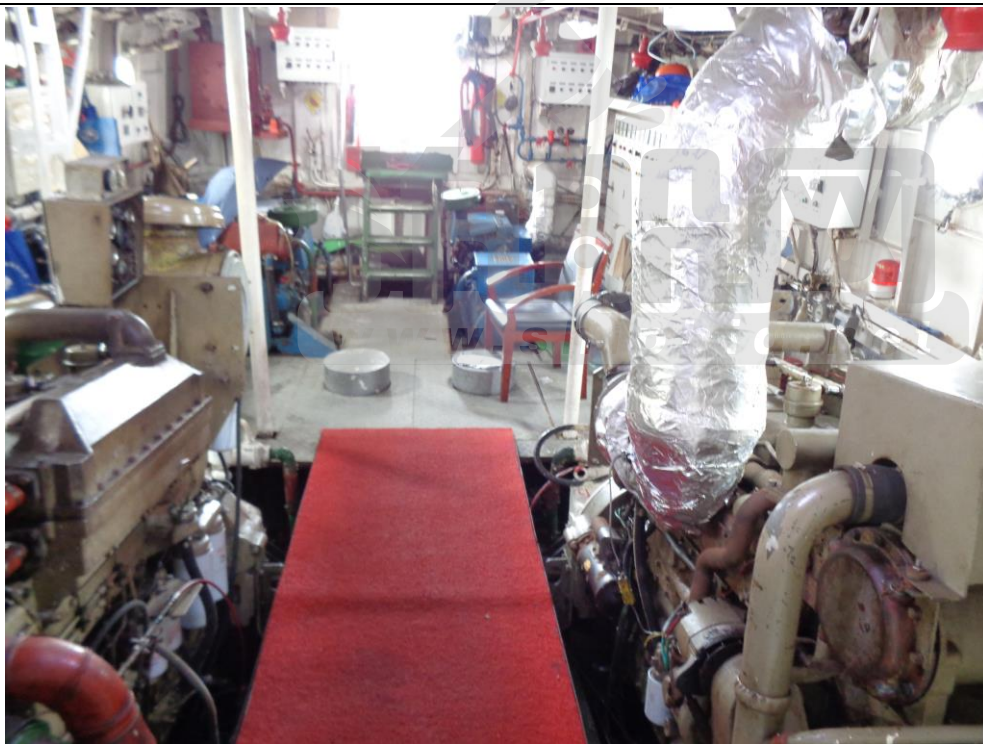
舱内情况

机舱花钢板布置完整，舱内管线布置完整、消防设施等布置齐全，管路局部锈蚀，未见显著破损；舱壁平整度尚好，无明显变形情况，未见明显油漆脱落、锈蚀现象。

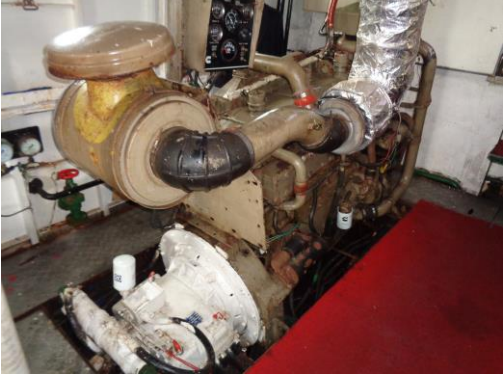
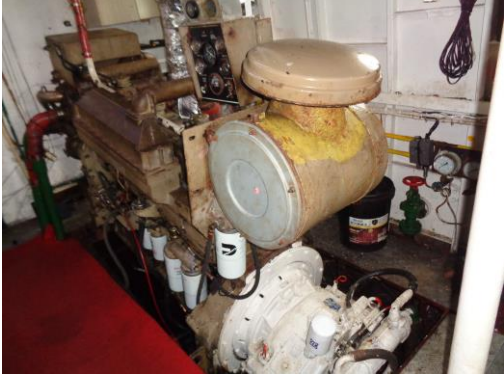
主机（左）	主机（右）

主机结构基本完整，机体无显著漏油现象，机器部件及管路涂层基本完好，无明显脱落、锈蚀，主机底座局部有油污水。

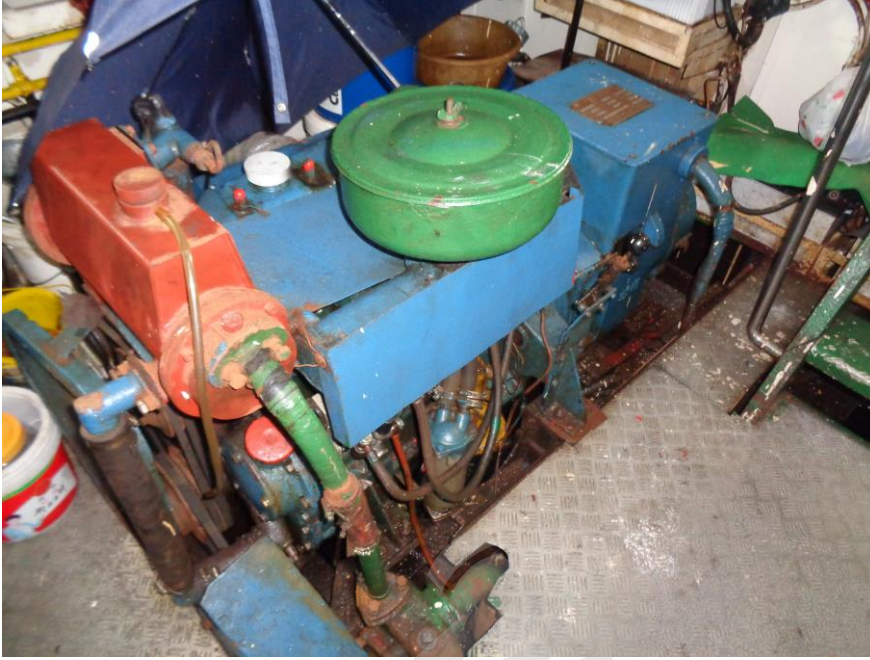
发电机组

从外观看，各部件布置完整，铭牌缺失，机器表面存在少量油污附着，局部锈蚀。

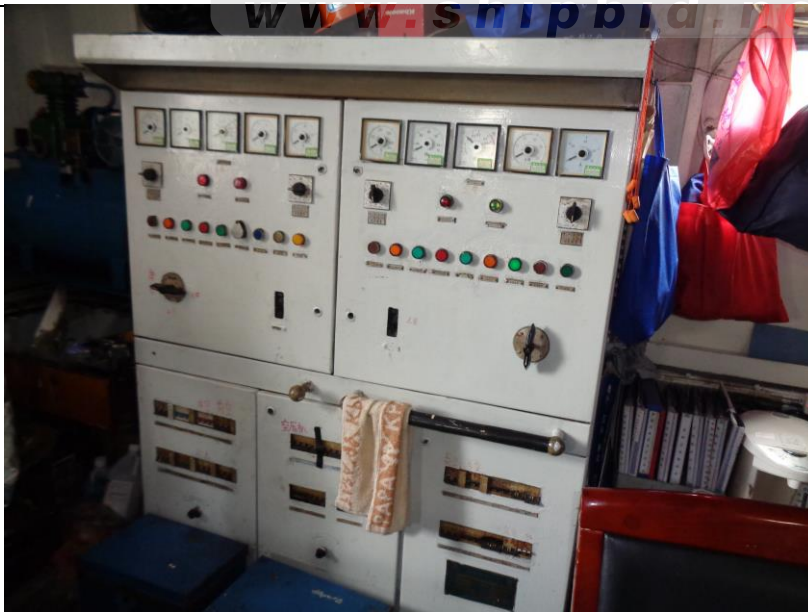
配电屏

机舱内设配电板 2 屏，从外观看整洁度尚好，开关、仪器仪表配置无损坏现象。

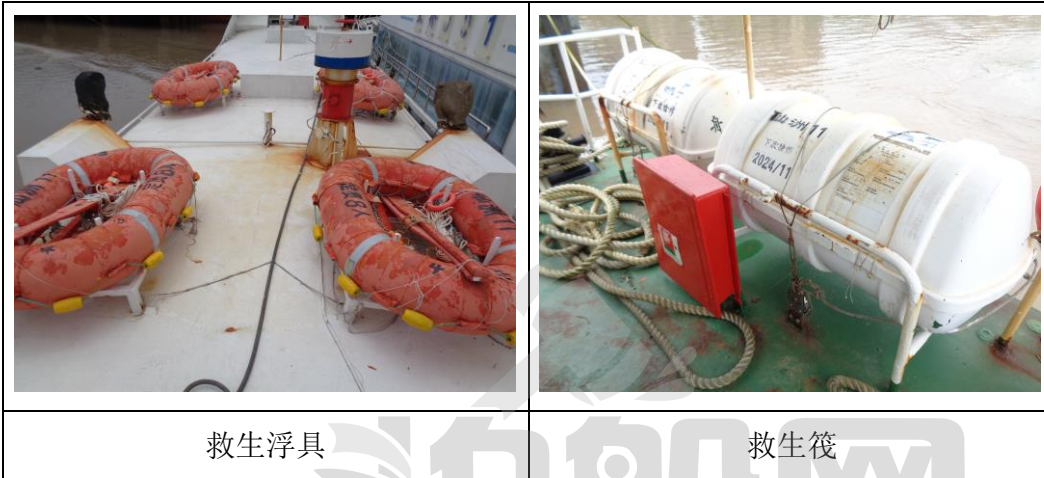
本船配备定员 12 人救生浮具 2 只，定员 8 人救生浮具 2 只，定员 15 人和 20 人救生筏各 1 只，器具外观基本无破损。
