技术状况报告

CJPG-JS-24-KY-0842

安捷利 5

勘验地点 台州夹礁锚地

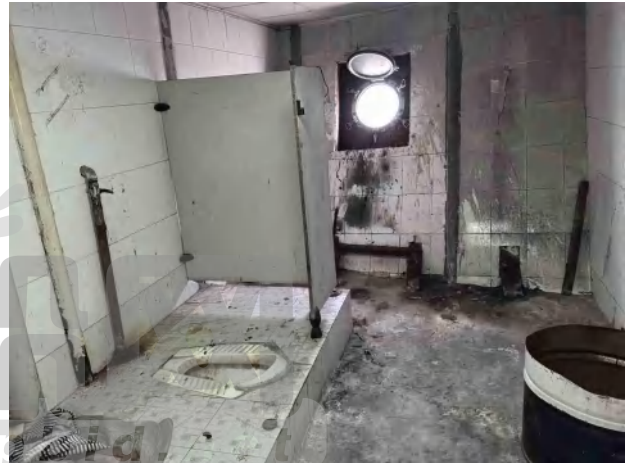
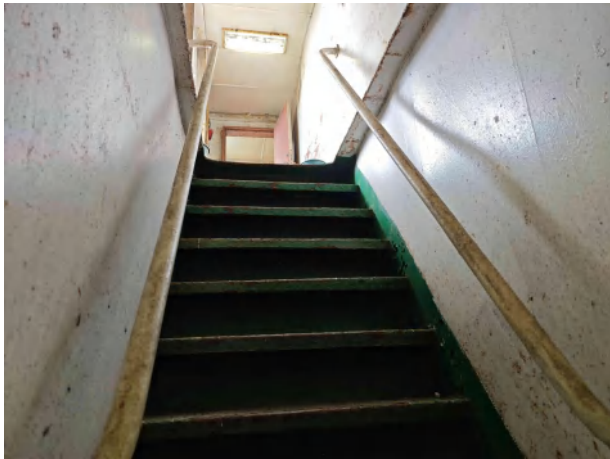
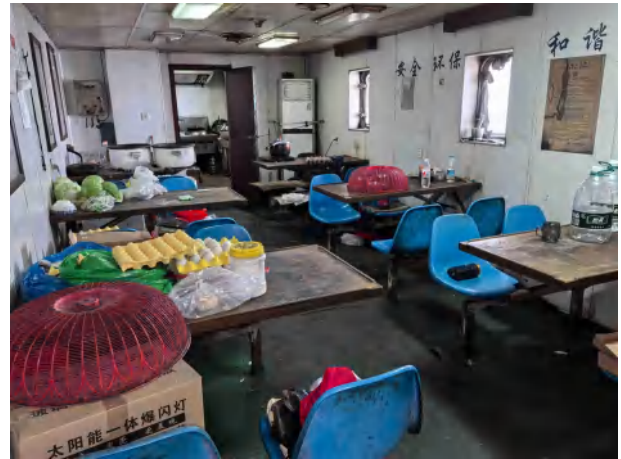
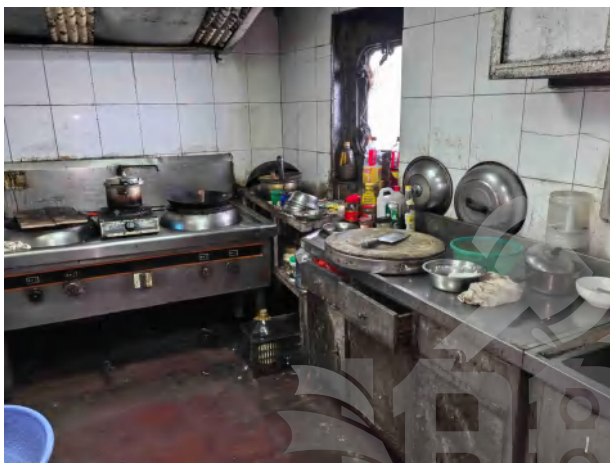
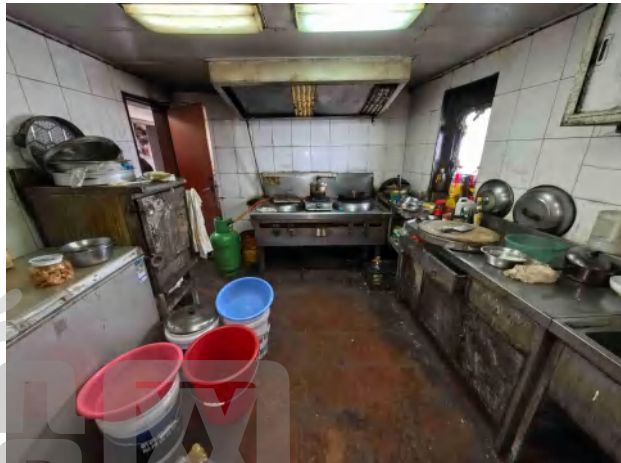
1. 生活区过道及驾驶台地面敷料局部隆起。
2. 本船处于停航状态，空调及冰柜均未启动。
3. 本船生活区餐厅、厨房、卫生间等整洁度较差。

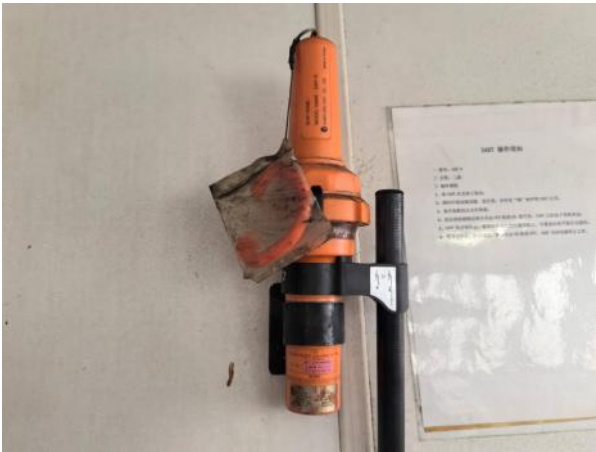
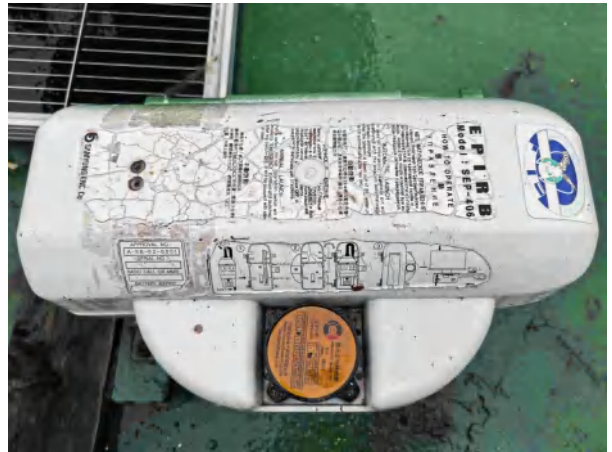
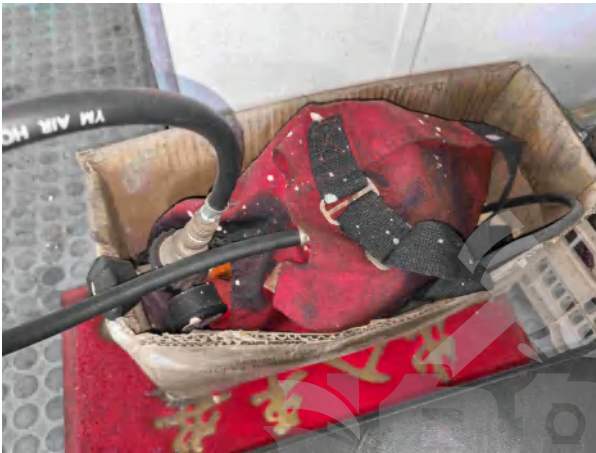
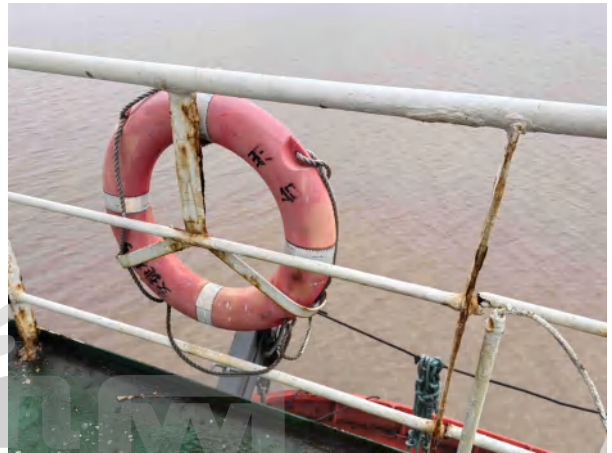
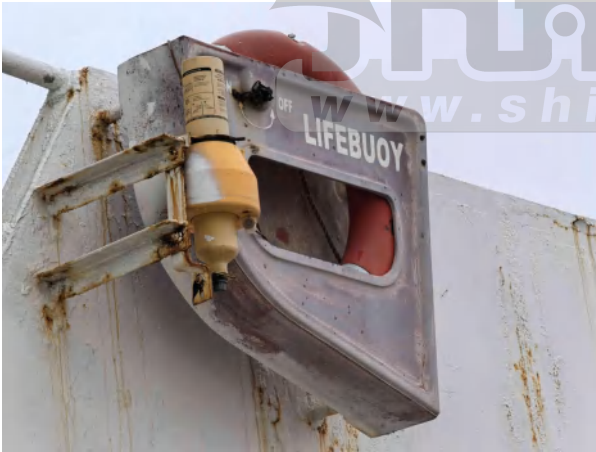
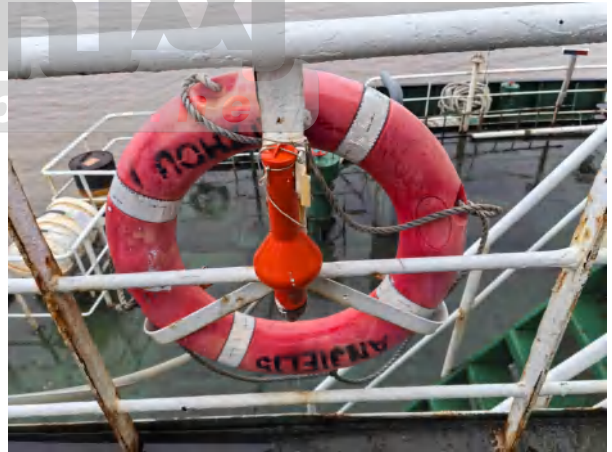
1. 本船救生筏未按时检修，抛绳器已过有效期。

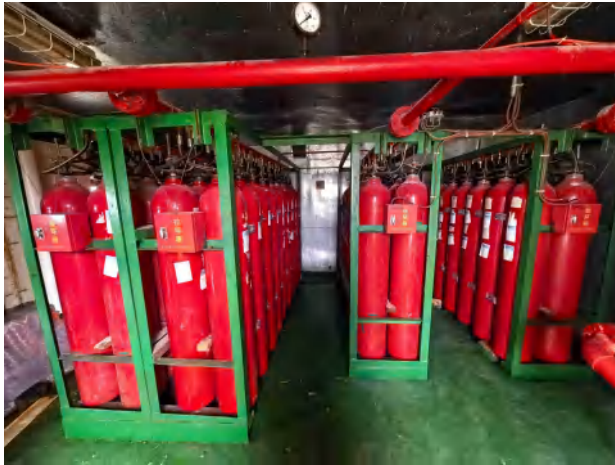
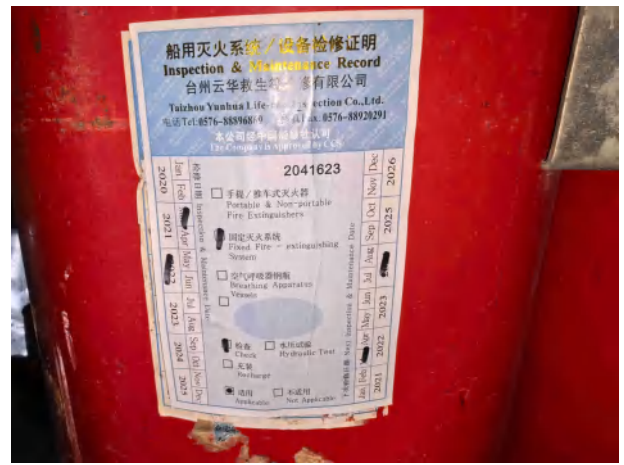
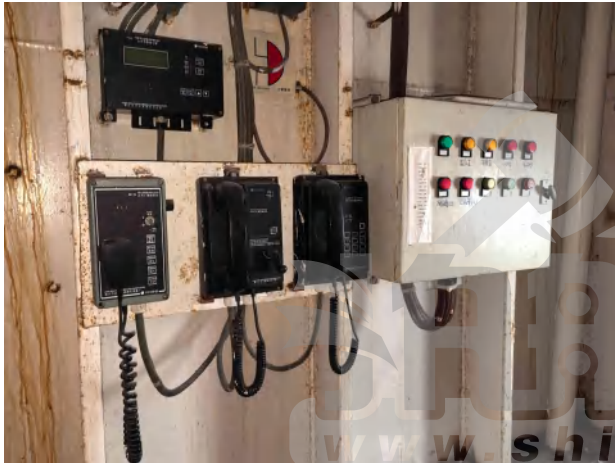
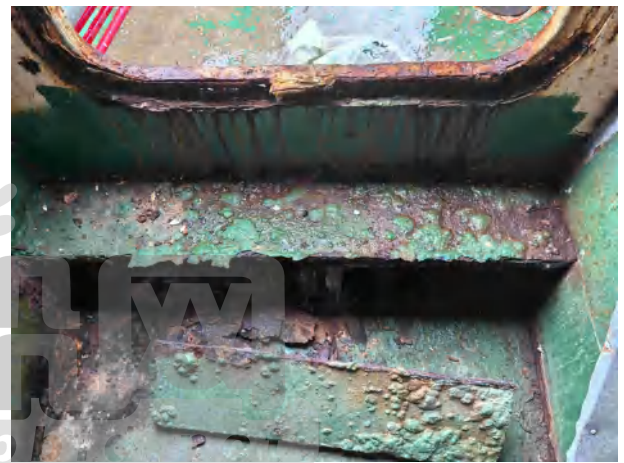
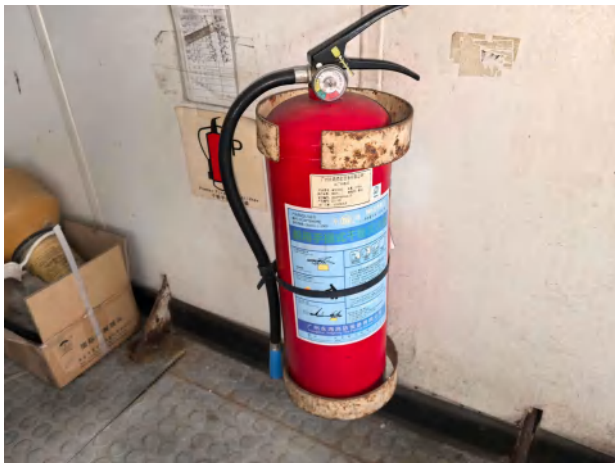
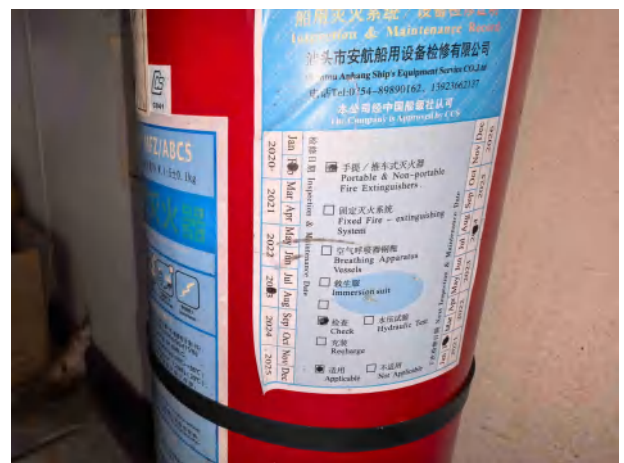
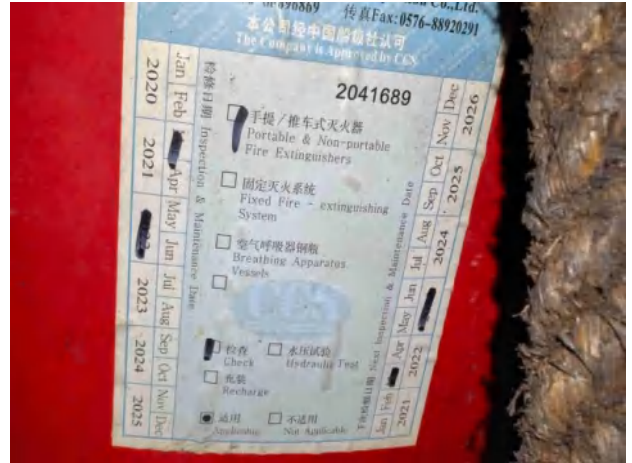
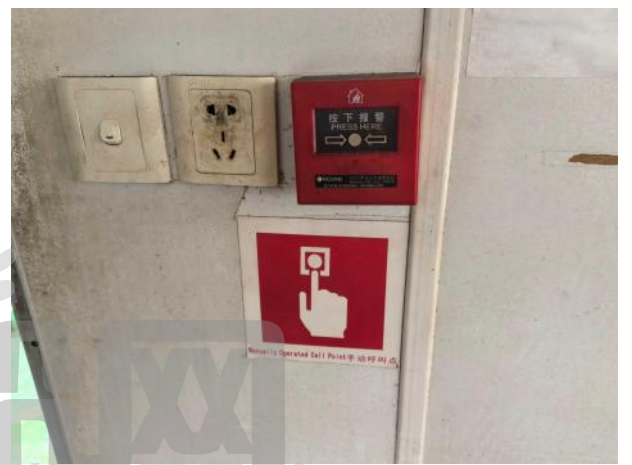
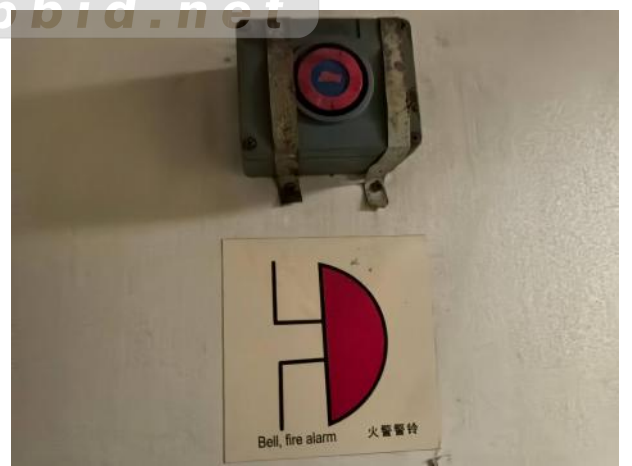
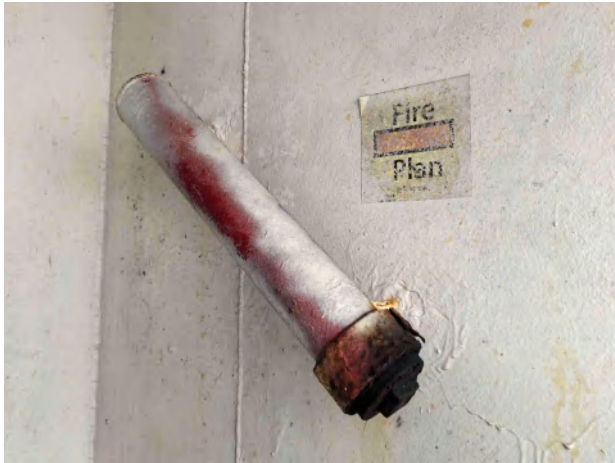
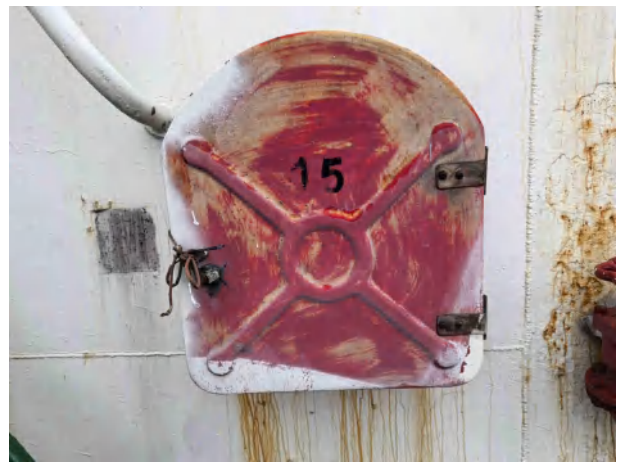
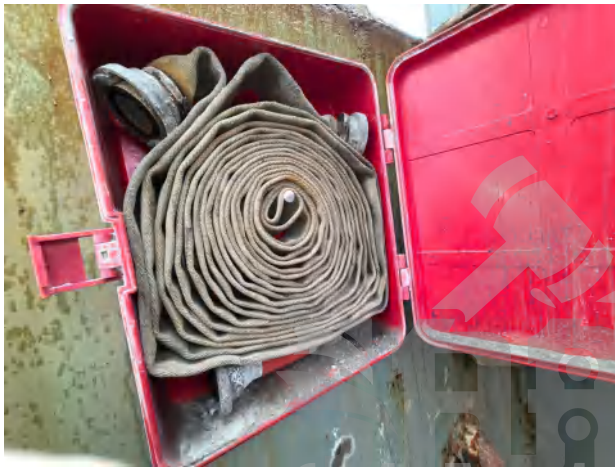
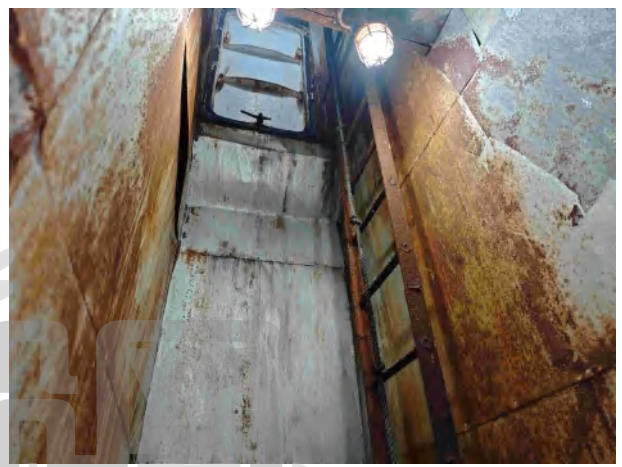
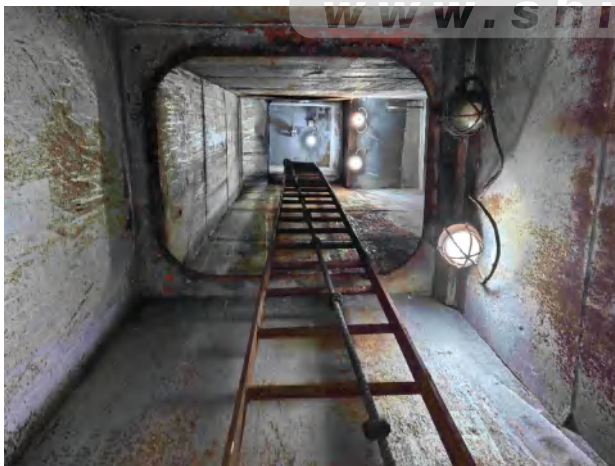
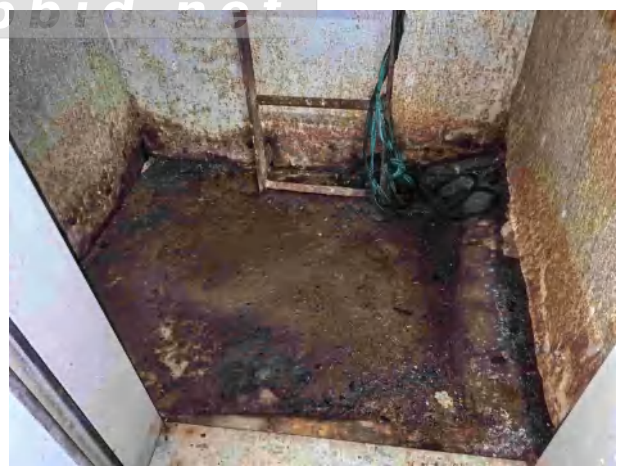
- 1、C02 钢瓶、手提灭火器、手推灭火器压力处于正常范围，但均已过检验有效期。
- 2、部分水龙带箱开关破损。

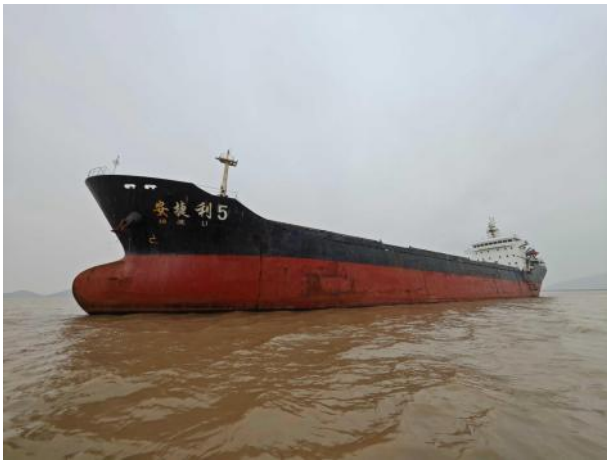
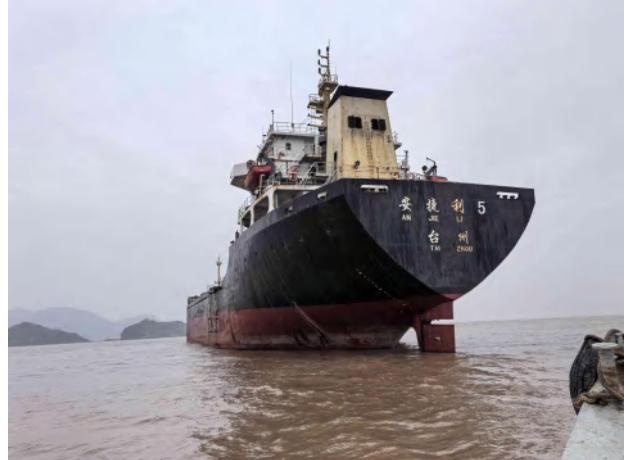
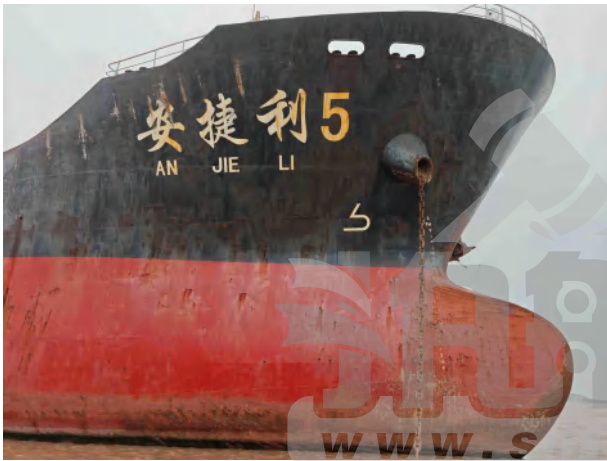
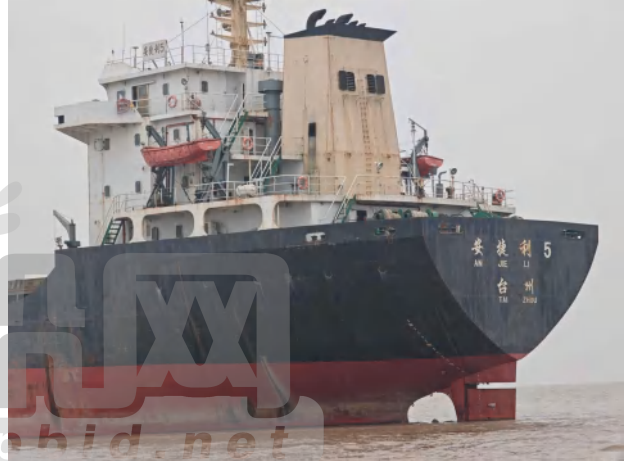
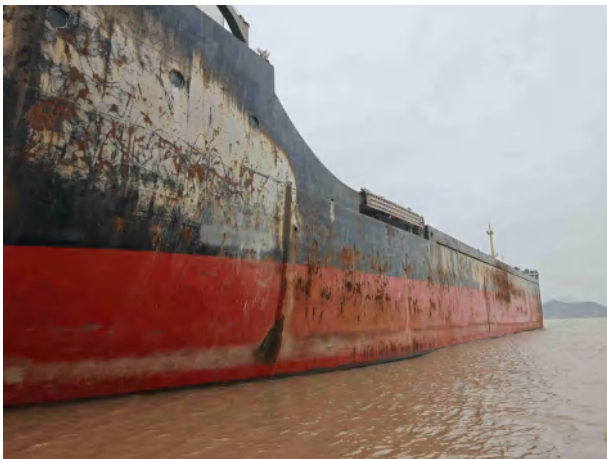
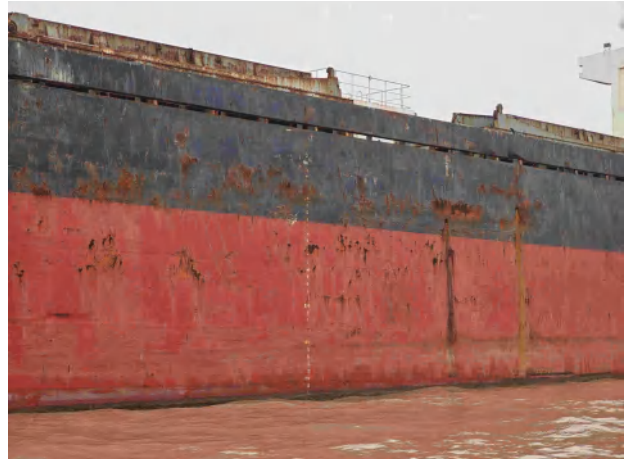
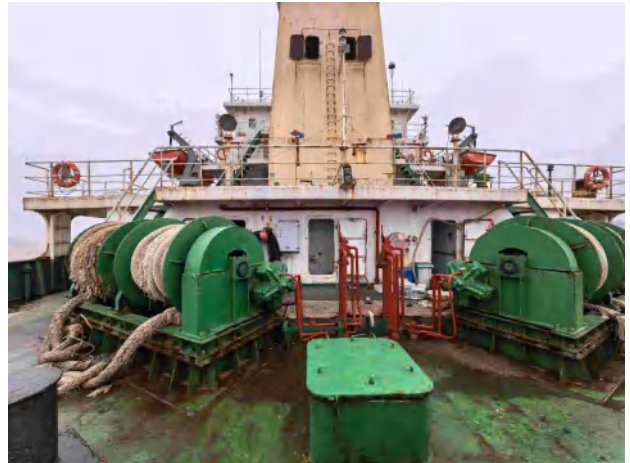
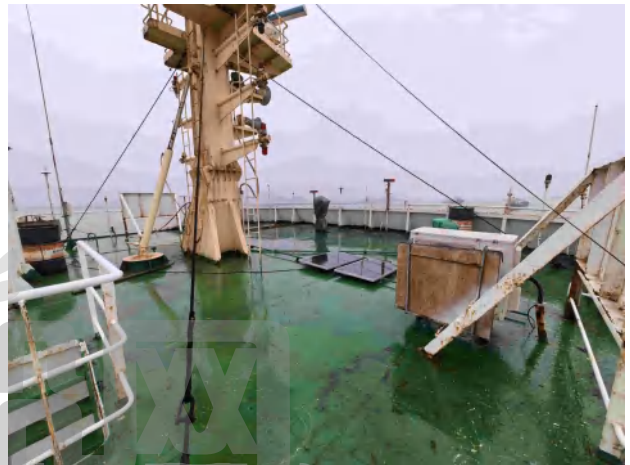
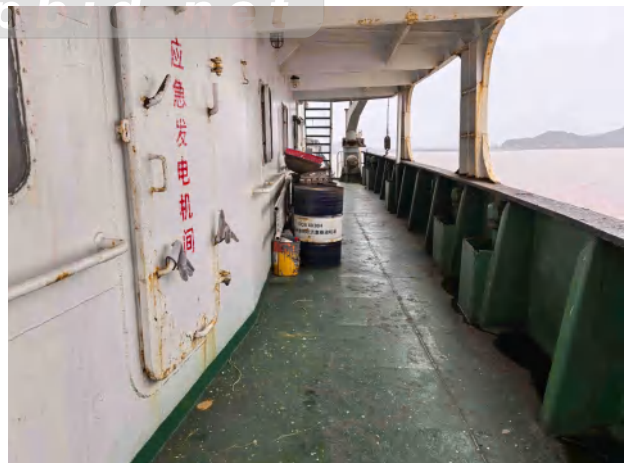
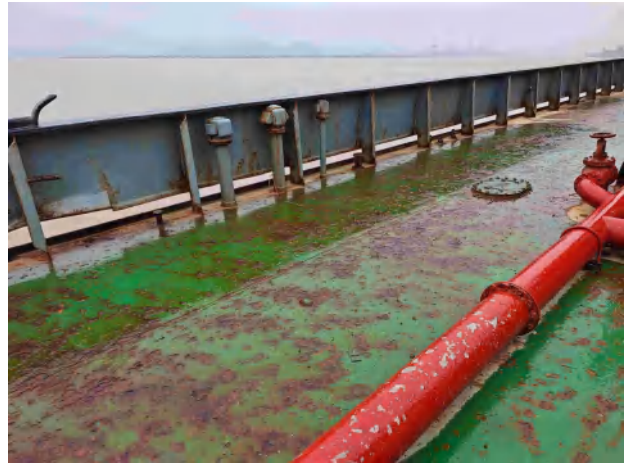
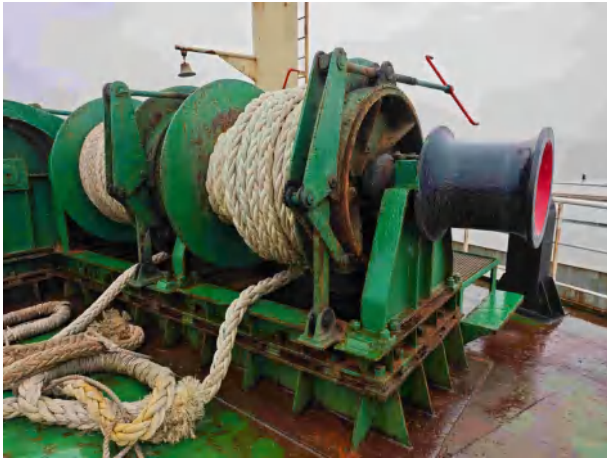
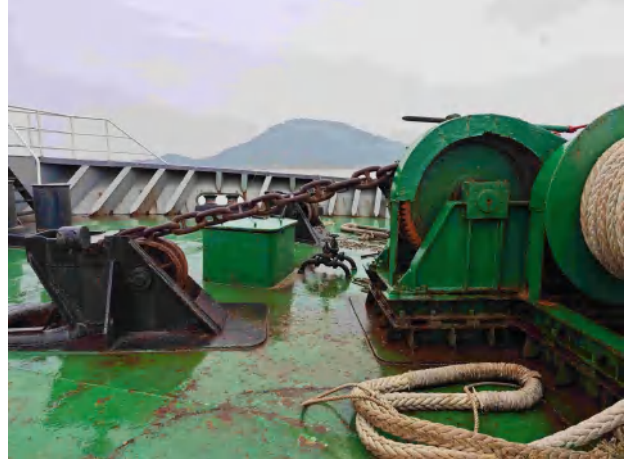
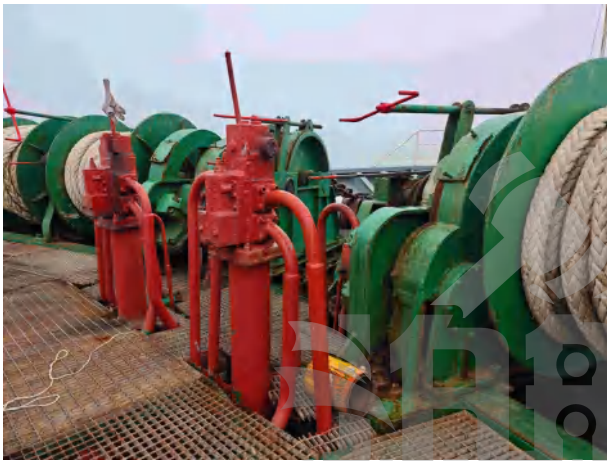
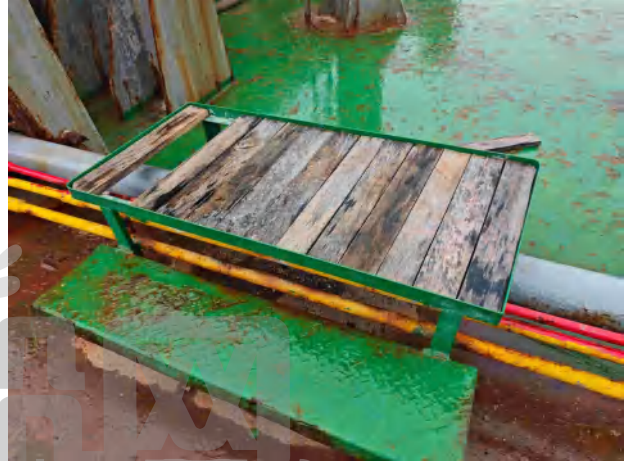
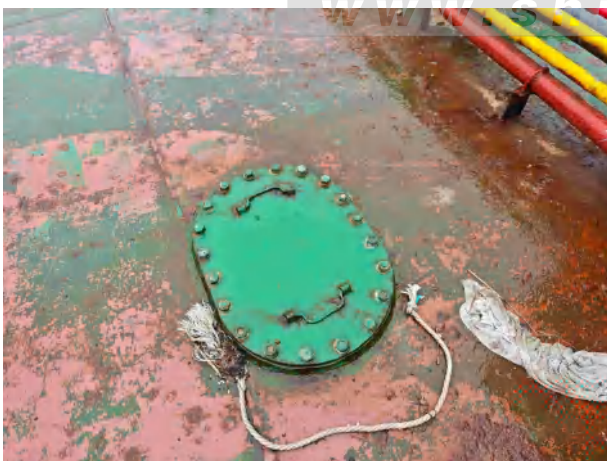
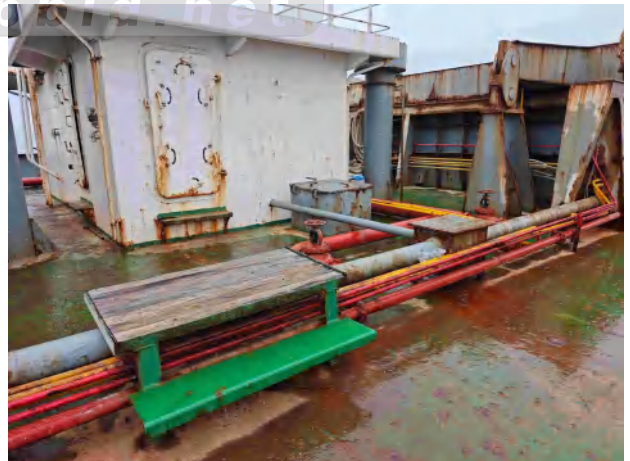
- 1、本船艏柱、外板有轻微刷蹭痕迹。
- 2、船体外板普遍存在油漆老化脱落，局部有大面积锈蚀。
- 3、本船甲板局部存在大面积点状锈蚀。
- 4、部分空气管锈蚀较重，部分通风筒防护网处锈蚀严重。
- 5、艏绞缆机部分缆绳脱丝严重。

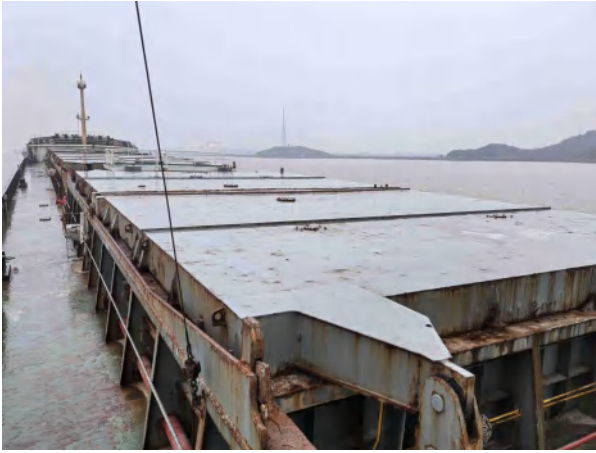
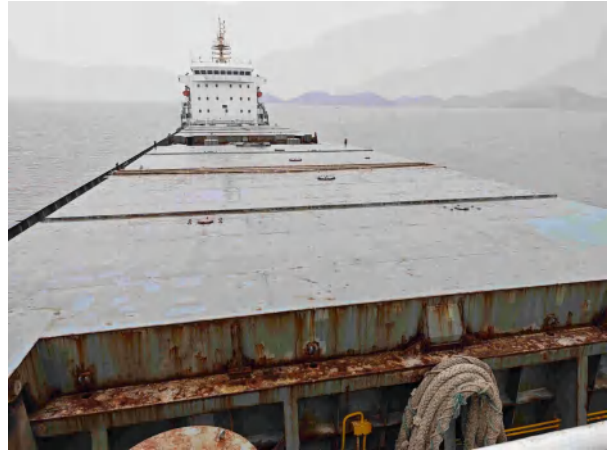
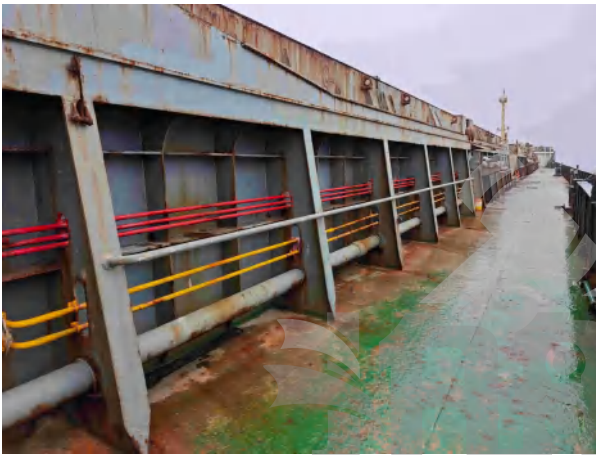
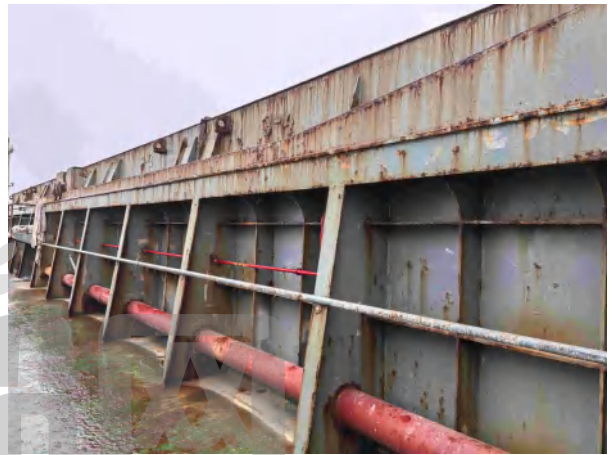
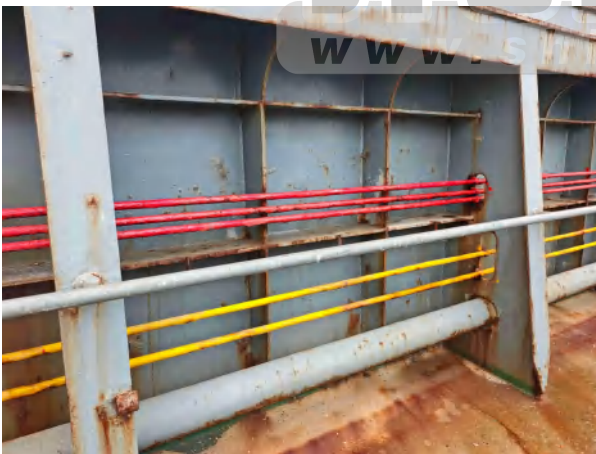
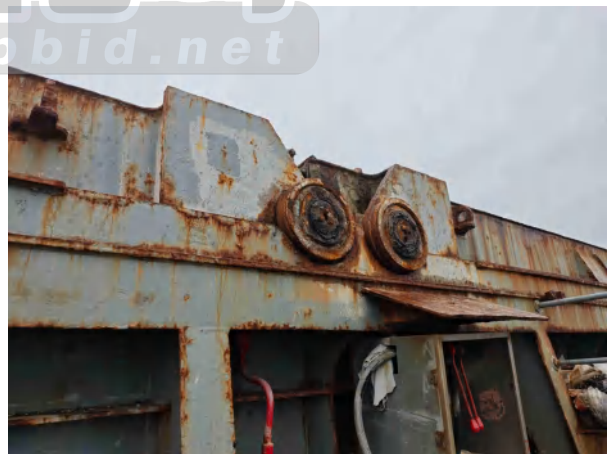
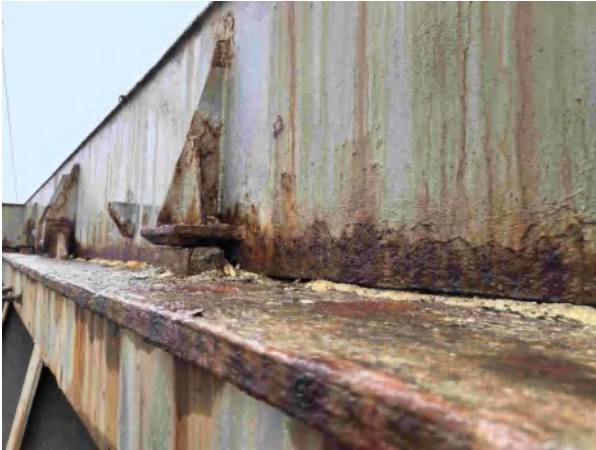
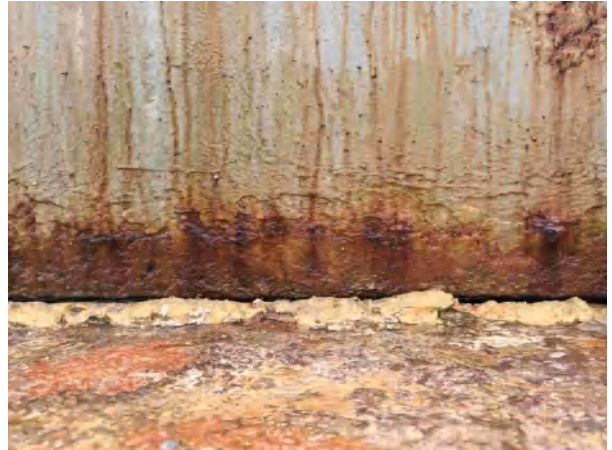
1. 货舱盖边缘及货舱口围面板、肘板和加强板有一定程度的锈蚀。

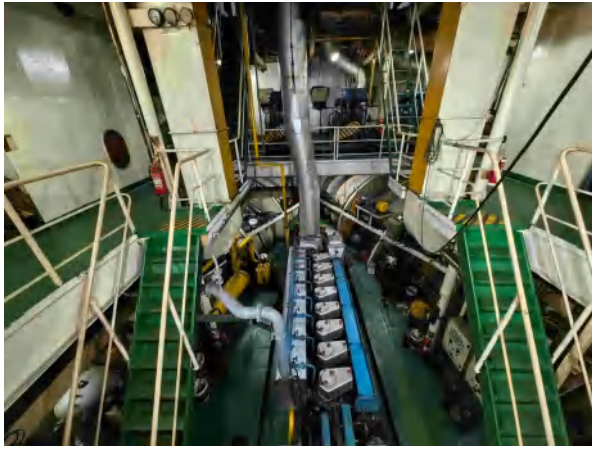
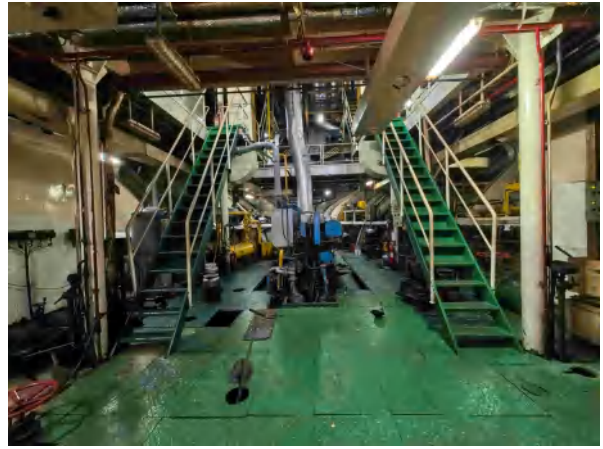
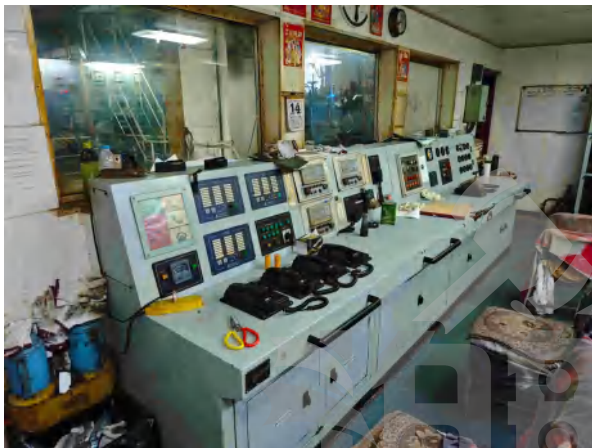
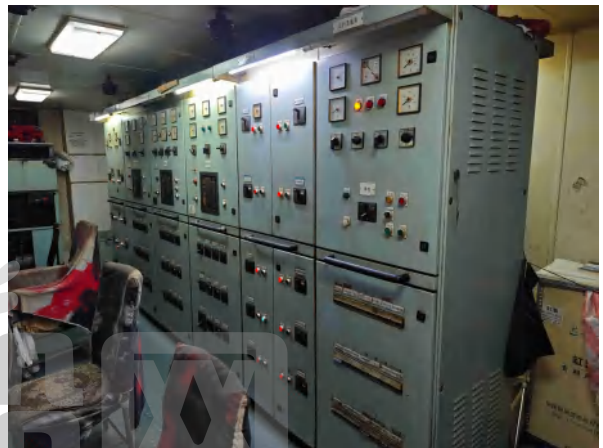
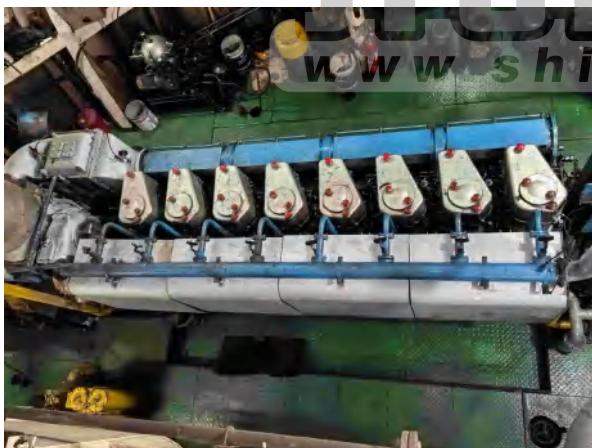
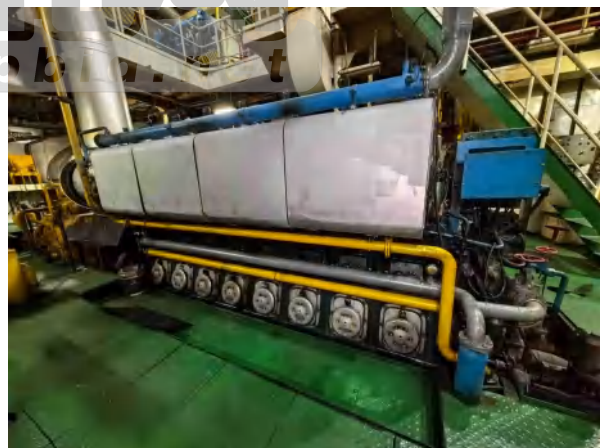
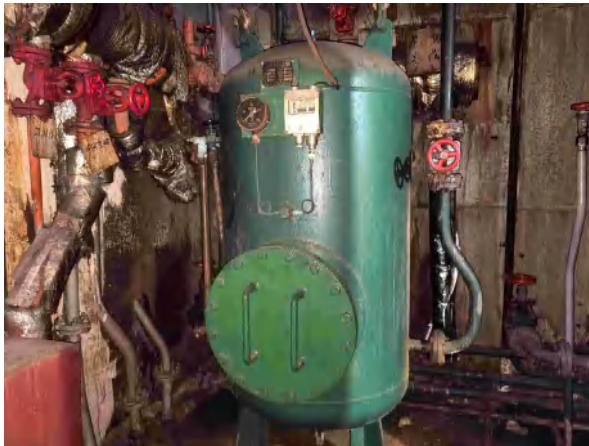
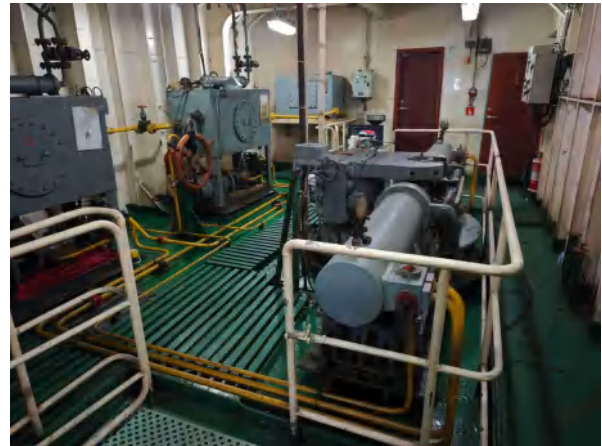
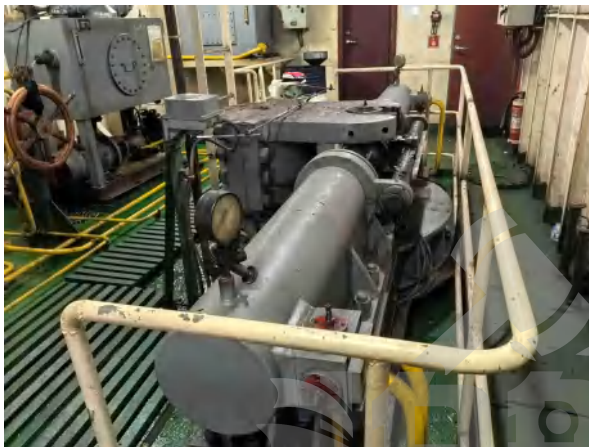
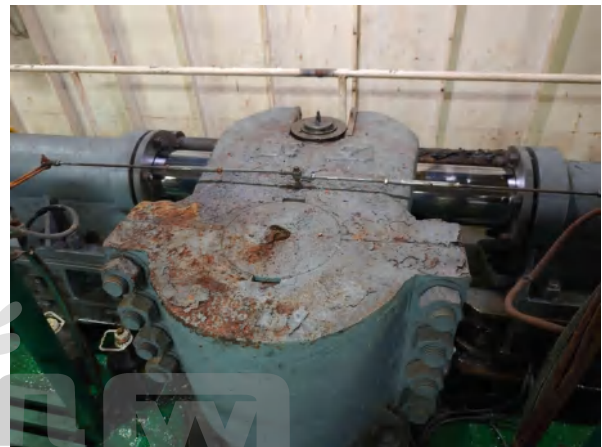
1. 本船处于停航状态, 机舱内仅启动了一台发电机。
2. 机舱整体清洁度一般, 机舱底部有污油水残留。
3. 机舱内部分设备铭牌缺失, 或锈蚀严重无法辨识。
