“光汇 616”船舶技术状况勘验报告

受委托，我司组织验船师于2021年11月11日在舟山马峙锚地对船舶进行登轮勘验，对该船的船体结构、舾装设备、舱室装饰材料、轮机及甲板机械设备、救生/消防设备、电气及通导设备等技术状况进行勘验和记录，现就勘验情况报告如下：

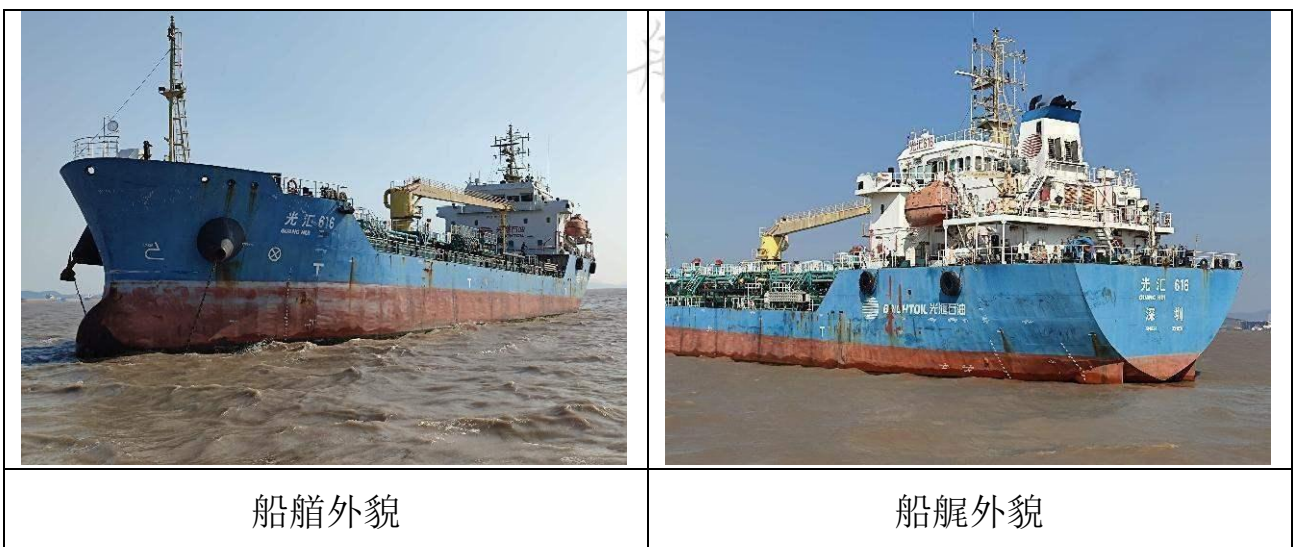
1.1 船体外板

船体载重线以上部分为蓝色漆涂装, 水线以下为红色防污漆。载重线以上外板油漆情况一般, 局部油漆脱落、存在部分锈蚀, 艏艉存在少量擦碰痕迹。外板平整度一般, 焊缝成型饱满度一般。船体可见部分的水尺、船名、船籍港、球鼻艏、艏侧推标志清晰完整, 船体水线以下外板情况未知。

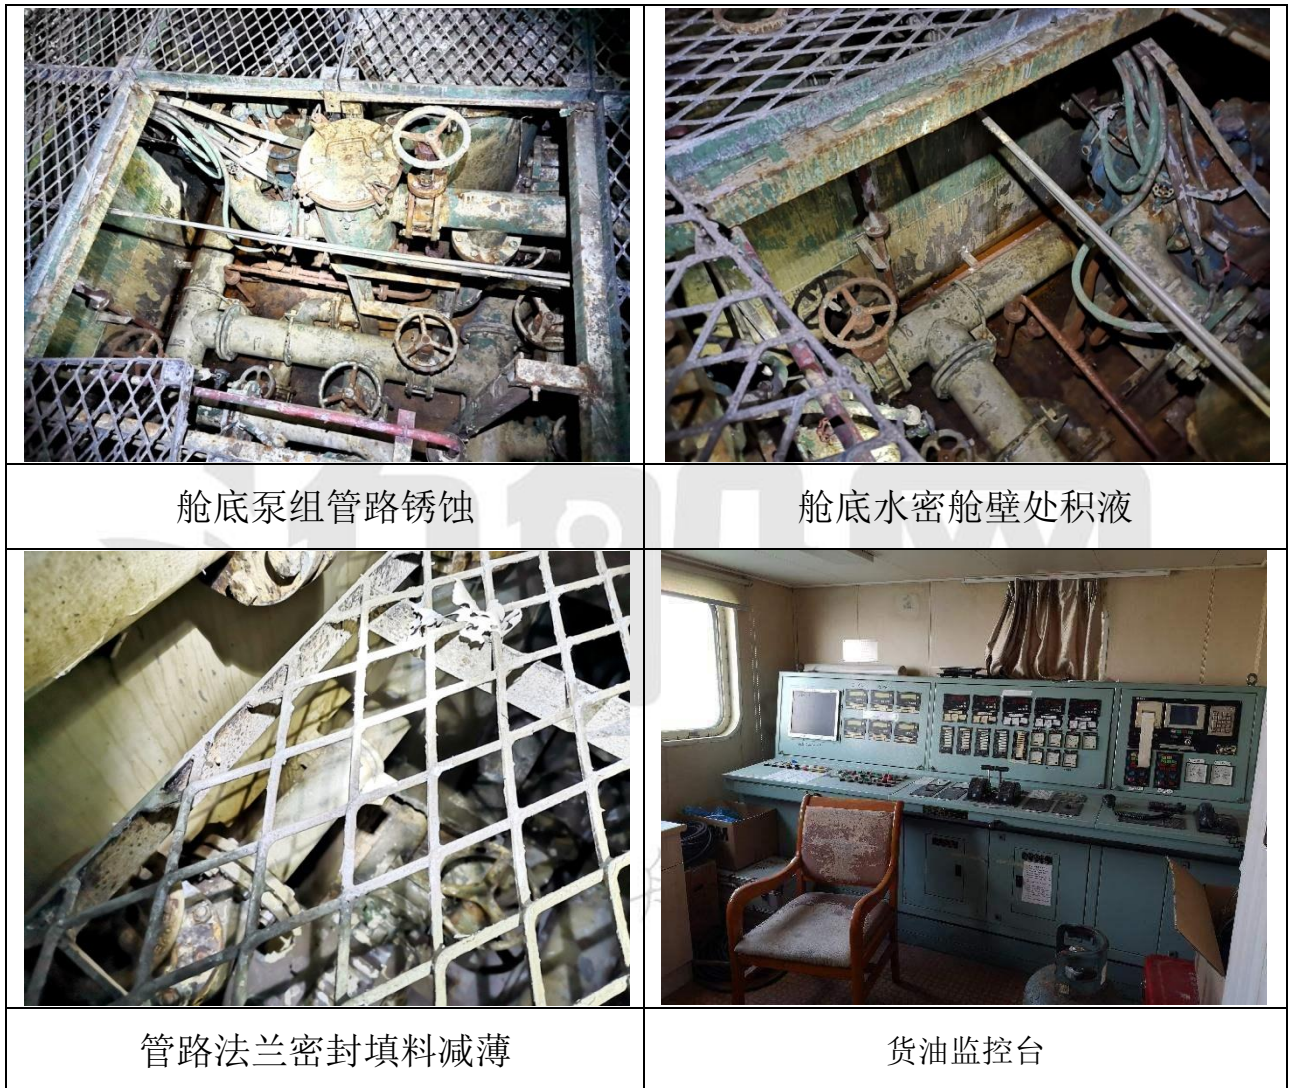
4、货泵舱及泵组

该船货泵舱配备 2 台排量 1020m³/h 重油货泵，2 台排量 110m³/h 柴油货泵，1 台排量 110m³/h 扫舱泵，均为荷兰 HUOT TUIN BV 产，重油货泵由机舱内主机轴带驱动；以及 2 台压载泵，1 套轴流风机；在艙楼甲板室设货控

泵舱内舱底泵体外观、连接法兰及管路处存在显著锈蚀，法兰密封填料减薄，穿舱密封管下舱底有明显积液渗漏痕迹。

货控室内设货控台，分别为货油舱、货泵舱和货油装卸的监控操作单元，货控台显示屏、监控仪表结构完整，外观较好。

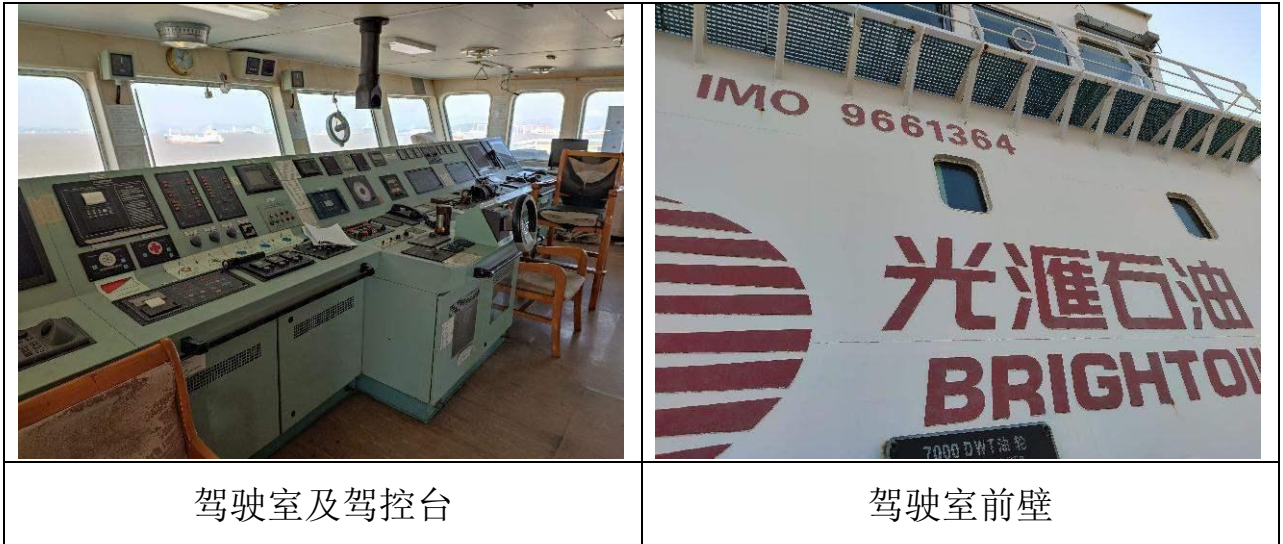
5、驾驶台设备技术状况

驾驶室内配有驾驶台、海图区、报务区；室内张贴防火控制图，应变部署表，留存有国旗，号灯号型表，以及部分航海图书、船舶日志等在船资料；通导设备基本采用古野品牌，主要有：YOKOGAWA-CMZ900 操舵罗经 1 台，古野 FAR 导航雷达 2 台，古野 GP-150 导航仪 2 台，古野 FE-700 测深仪 1

台，古野 FA-150 AIS 1 台，古野 FEA-2107 电子海图仪 1 台，以及古野的中高频无线电台 1 套、甚高频 2 台，古野 FELCOM 15 船舶 C 站 1 套和古野 NX-700A 奈伏泰斯接收机 1 台。

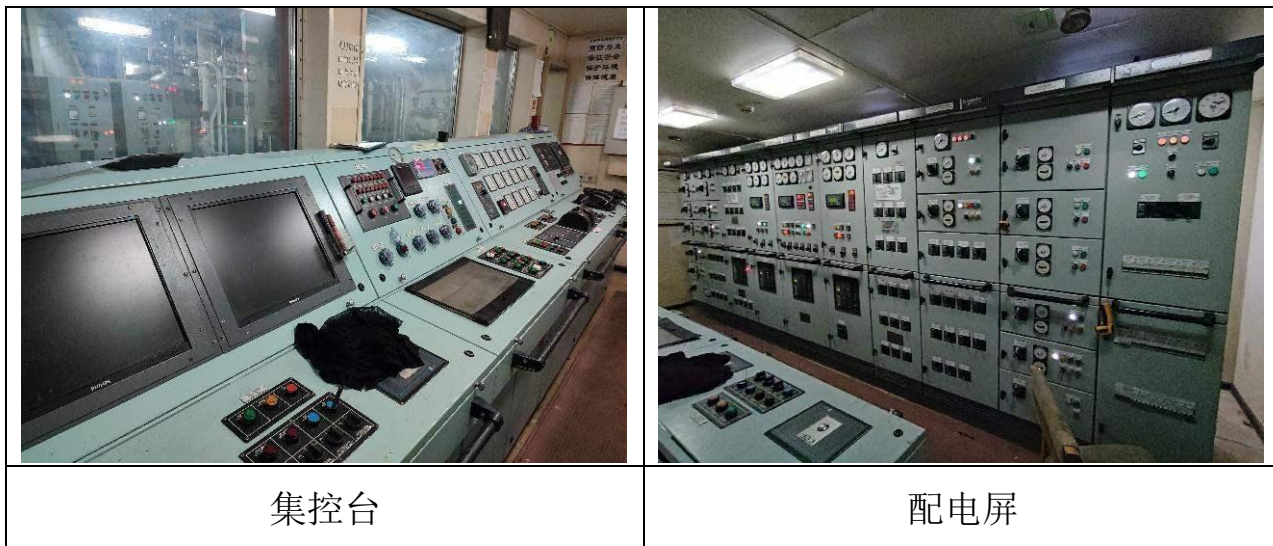
6.2 集控室

该船机舱集控室设有配电板 10 屏、采用镇江赛尔尼柯 JZB-412X2+280X1/10 型，集控台 1 座、采用江苏驷博 CSBJ 型；配电屏、集控台结构完整，监控屏、仪表外观正常。

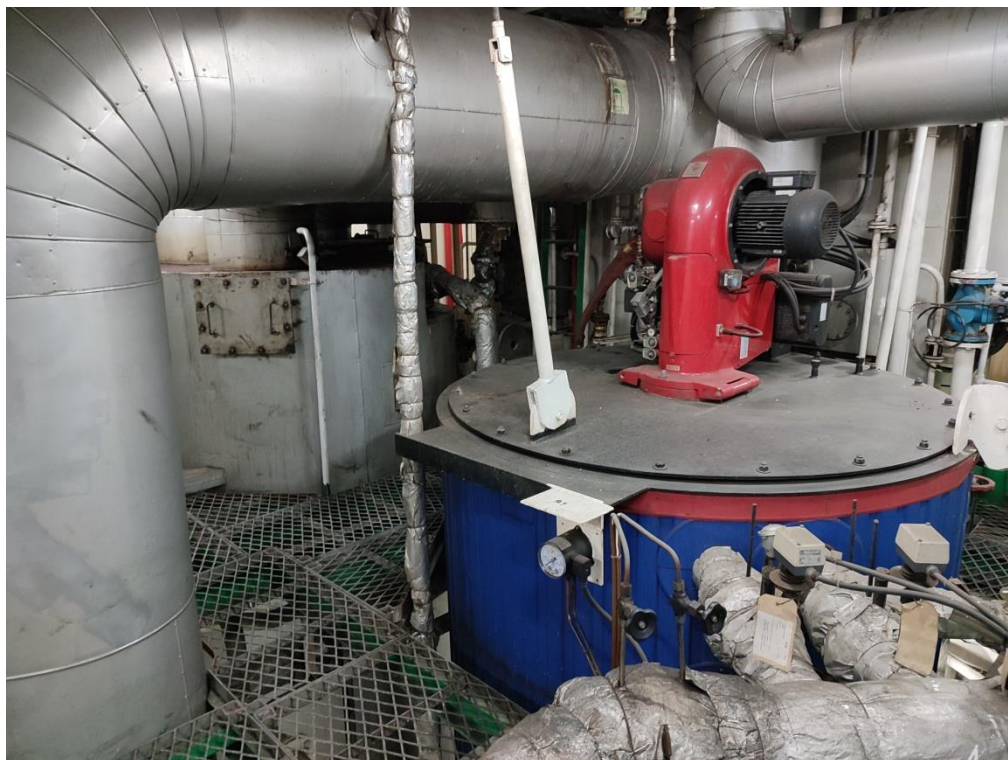
导热油锅炉

本船导热油锅炉和废气锅炉均设在机舱内，导热油锅炉采用立式 RMS7 型，工作压力 1MPa，受热面积 71m³，Aalborg Industries A/S Denmark 产。废气锅炉采用 LYF1.0/90-0.7 型，工作压力 0.7MPa，受热面积 90m³，张家港格林沙洲公司产。

锅炉顶部点火装置结构完整，炉身无锈蚀及显著油污，锅炉导热管路绝

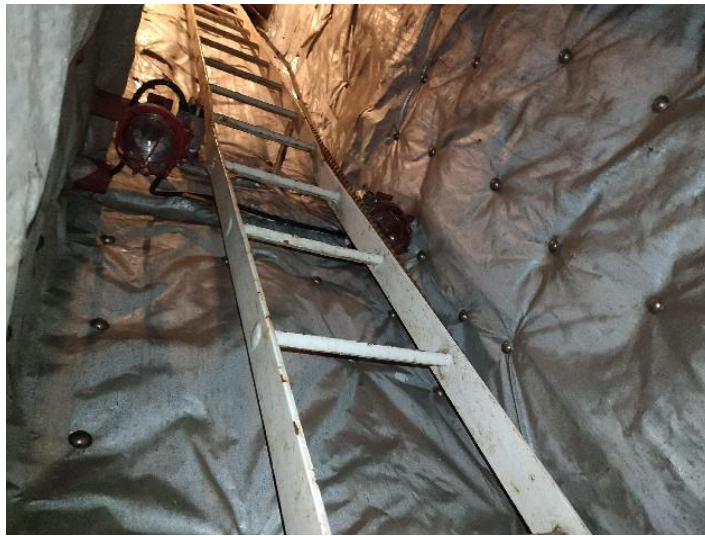
机舱脱险通道

机舱脱险通道结构完整，自闭门自闭器外观正常，通道内救生绳、救生

梯配置齐全，整体状态较好。

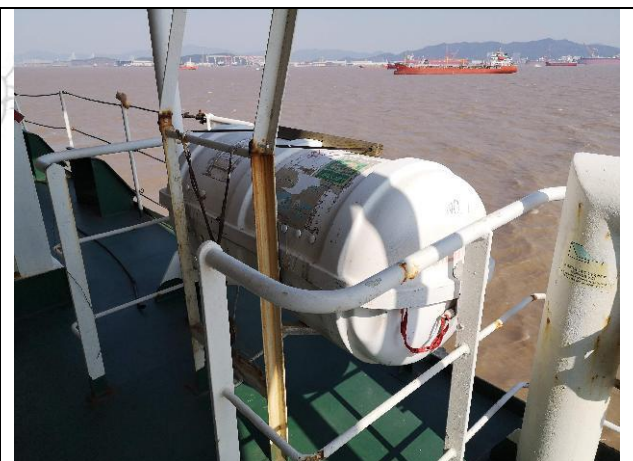
救生筏

艏楼甲板两舷各设 20 人气胀式救生筏 1 只，救生筏释放装置完整，外观状况良好。
