# TECHNICAL REPORT

## 技术状况报告

编号: CJPG-JS-23-KY-236

海星创新

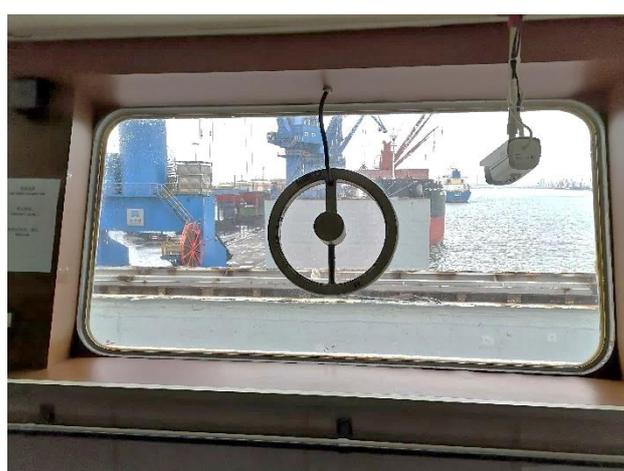
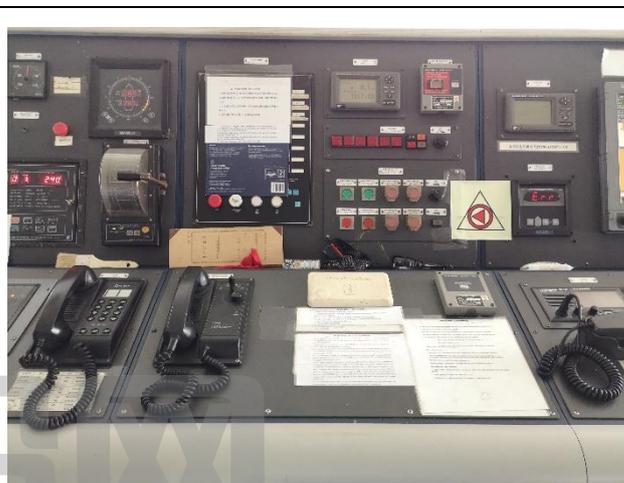
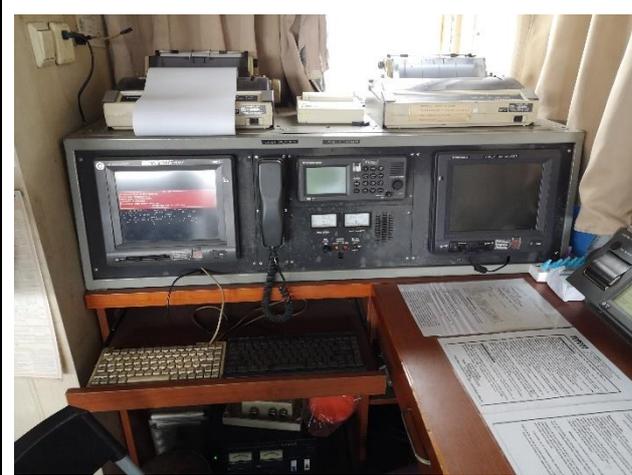
4.1 驾驶室内防火隔热、PVC 阻燃地板均完好无破损；前窗水密性完好，旋转视窗外观完好。

4.2 驾驶室门框结构无变形，底部滑槽有轻度锈蚀，移门存在卡阻感。

4.7 罗经甲板处设有应急无线电信标，外壳水密性完好，并有操作说明，静水释放装置在检验有效期内。

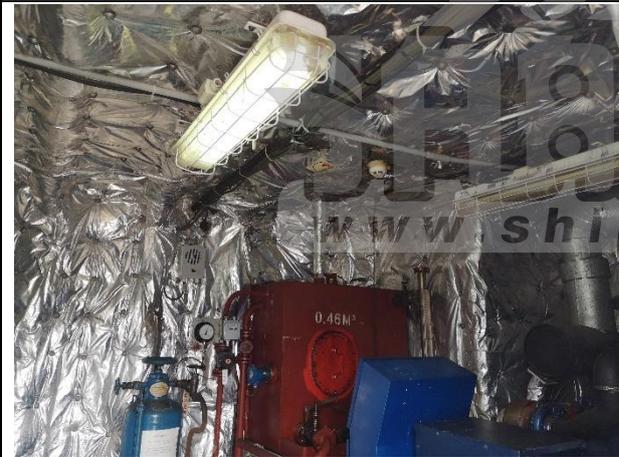
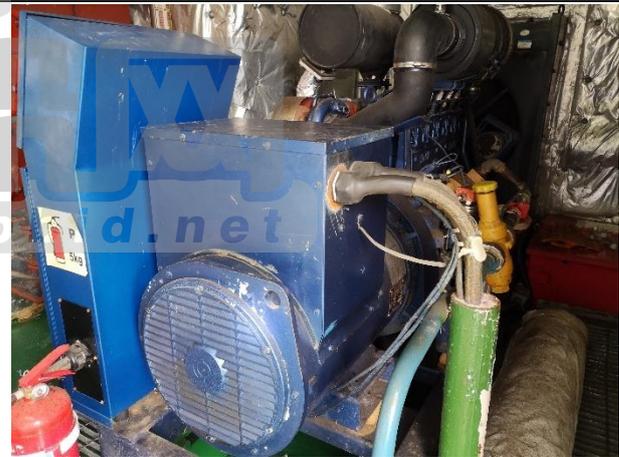
5.3.3 应急发电机外观整洁，燃油柜液位正常、速闭阀钢丝无显著锈蚀。

5.3.4 应急发电机副机启动按要求采用空气瓶和蓄电池二种启动模式，蓄电池换新时间为 2021 年 11 月 03 日。

5.5.5 应急配电板处于常开状态，开关、指示灯和仪表外观无异常，三盏接地测试灯亮度一致。
