技术状况报告

编号: CJPG-JS-24-KY-0467

舟港拖 23

勘验日期: 2024年07月23日

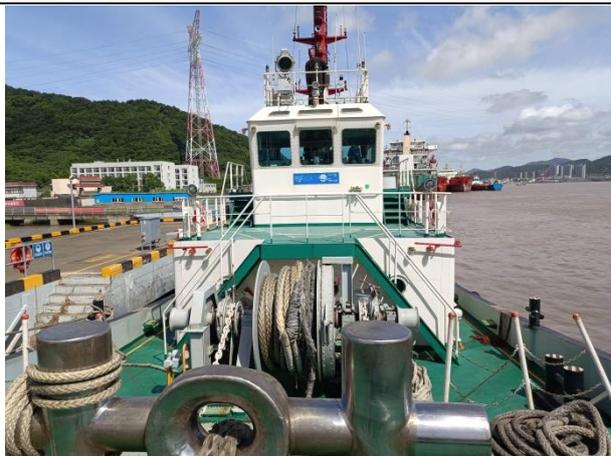
上建前壁

- 3.1 上层建筑各层露天甲板平整。室外梯道、烟囱、通风等设施结构完整，油漆尚可。
- 3.2 室内装修成色尚好，走道、室内围壁防火隔热敷设完整。
- 3.3 驾驶室内地板、顶部敷料完整，门窗结构完好，视线良好；
- 3.4 驾驶台通导设备及操控设备配置完整，设备外观清洁度尚好。

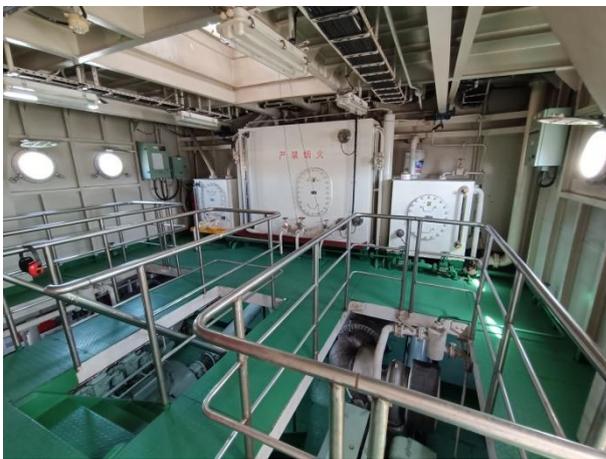
机舱二层

- 4.1 该船机舱舱内清洁度较好，部分机电设备存在少量油污附着；
- 4.2 机舱电缆架布置规整，绝缘包裹无显著破损。
- 4.3 舱壁板局部涂层起皮、开裂，未见明显锈蚀。
- 4.4 左主机连接对外消防泵。
- 4.5. 主机机体整洁度较好，基本无涂层脱落，管路绝缘包扎基本完整，存在少量漏油，外观状态无异常，铭牌可见。

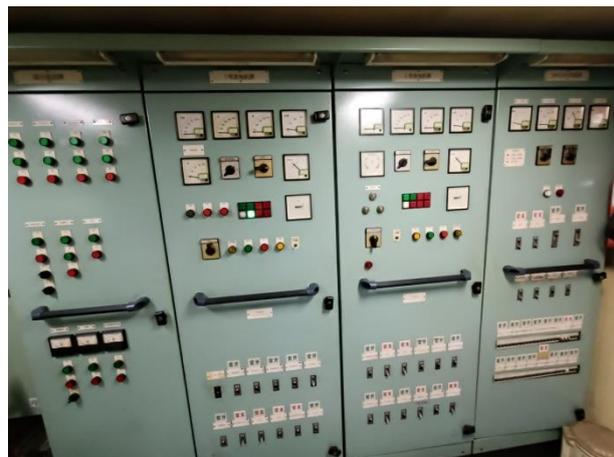
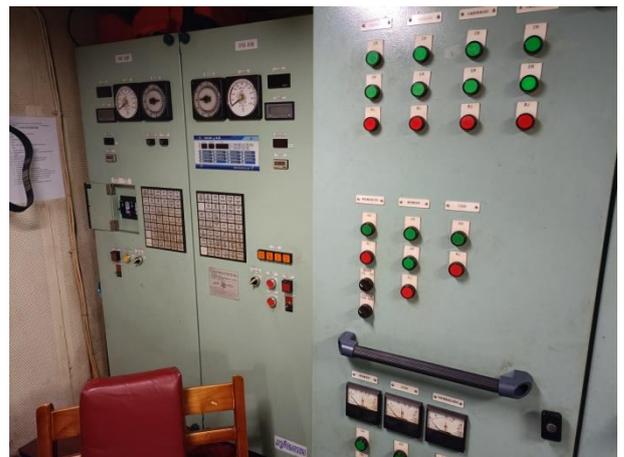
配电箱

4.7 主配电屏和集控台位于机舱前端，监控仪表、指示灯、按钮、开关外观正常，未见明显松动，缺失。

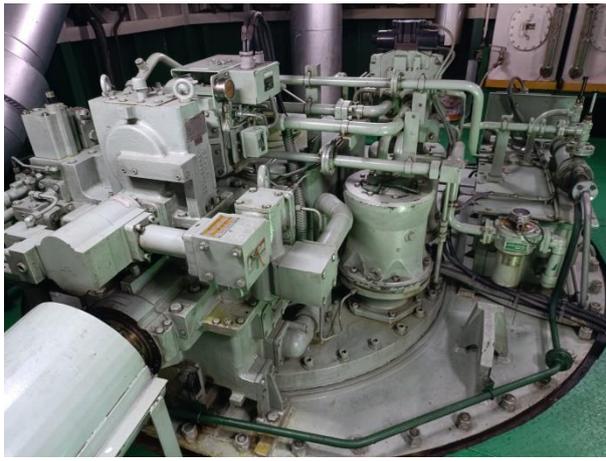
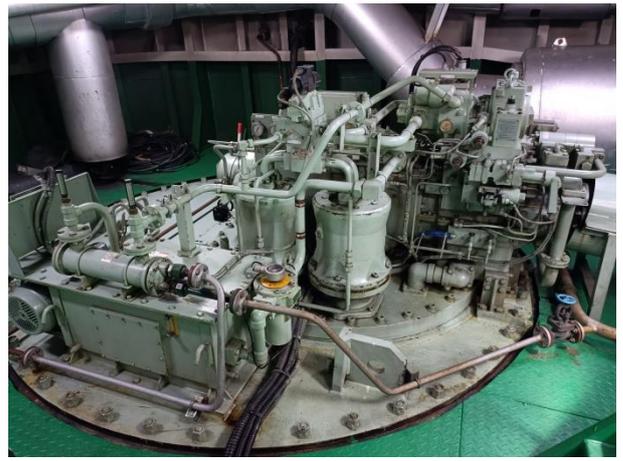
全回转舵桨装置

4.8 舵机舱内花钢板铺设基本完整；2 台全回转舵机装置连接节点结构完整，管路未见明显破损；舱底存在少量油污水。
