# TECHNICAL REPORT

## 技术状况报告

CJPG-JS-24-KY-118

## “沃特”科考船技术报告

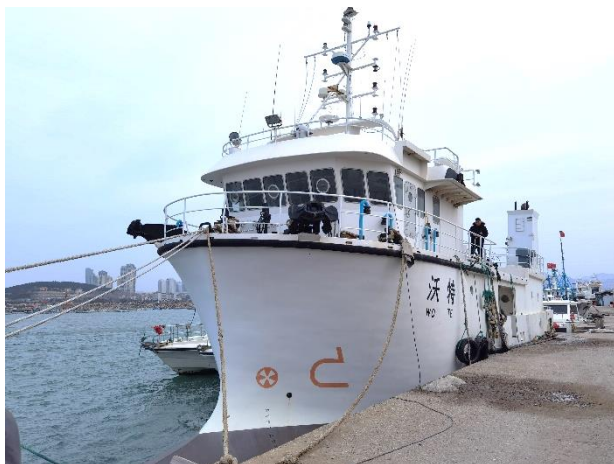
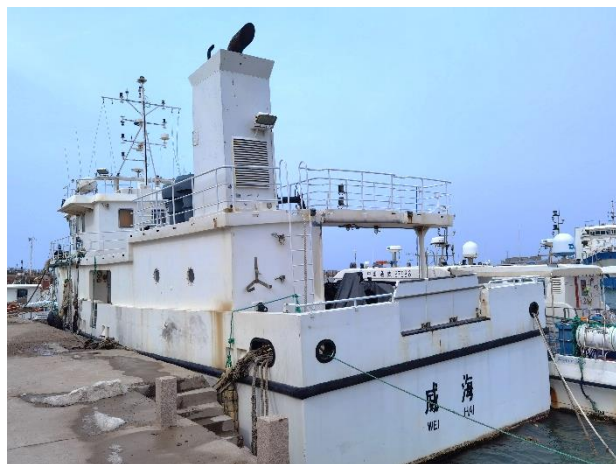
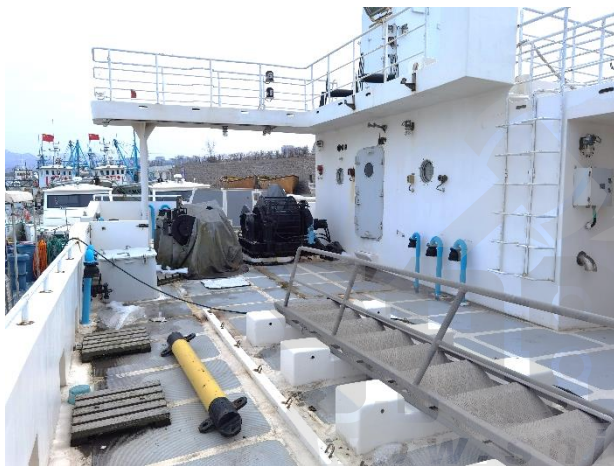
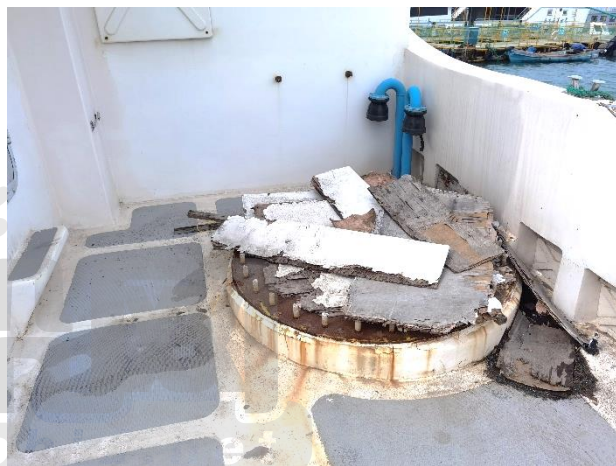
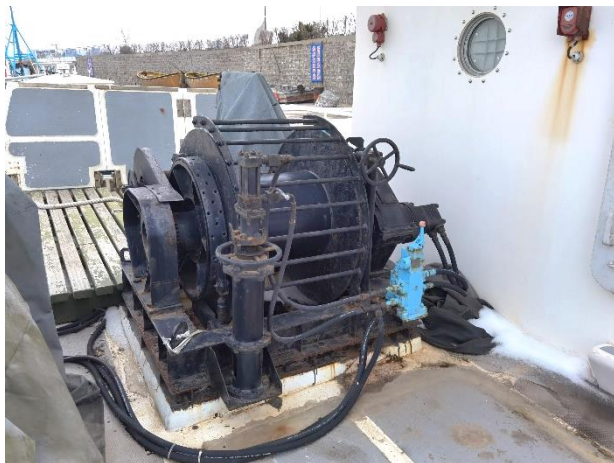
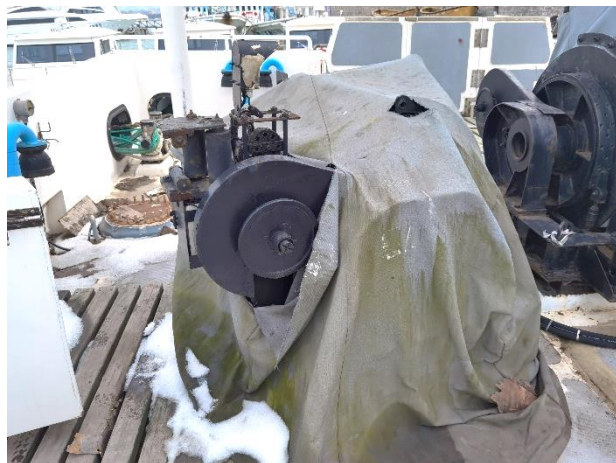
相关照片:

- 1、机舱棚与主甲板接缝处有显著渗水。
- 2、船舶个人消防和救生设备缺失或检验过期。
- 3、锚泊设备缺少油润、存在轻度锈蚀，系泊缆绳老化断丝。
- 4、以上船体结构部分处于“可接受”状态。

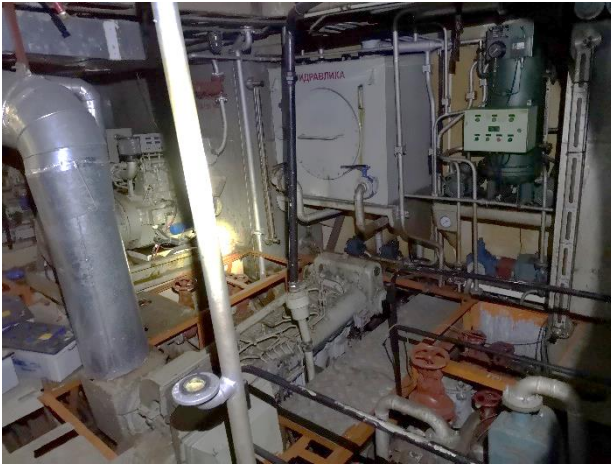
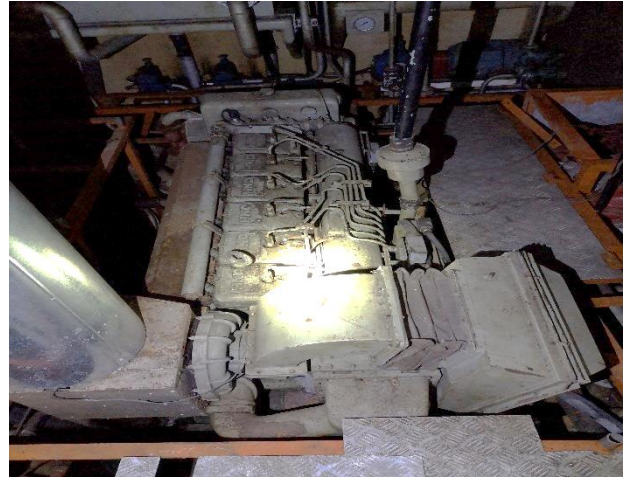
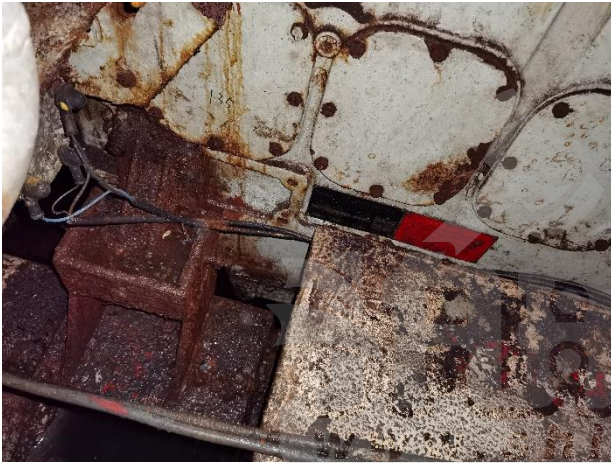
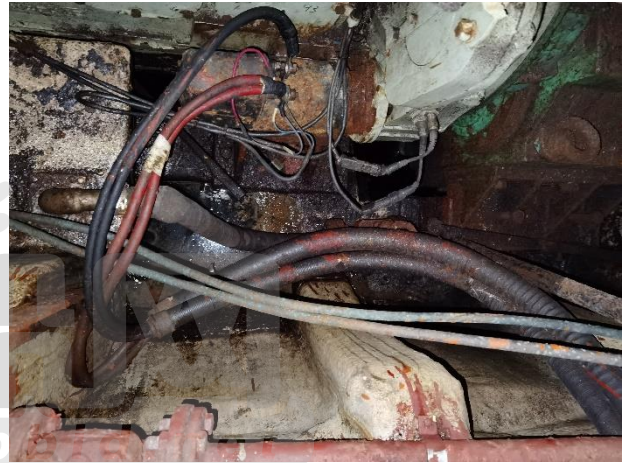
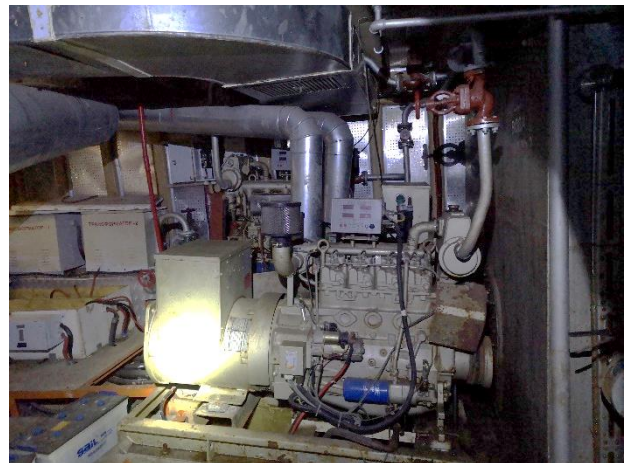
相关照片:

- 1、设备铭牌可基本辨识，出厂日期多为 2010-2011 年，与船舶完工日 2013 年接近。
- 2、勘验时，无法提供任何有效电源，也无设备定期保养记录，启动电瓶接线头拆除。
- 3、机舱舱底管路、法兰轻度锈蚀，有少量污油水，舱底平台花钢板缺失。
- 4、以上主要设备无法现场启动，运行情况未知，处于“不可接受”状态。
