# TECHNICAL REPORT

## 技术状况报告

CJPG-JS-24-KY-116

### TIOFFE 2

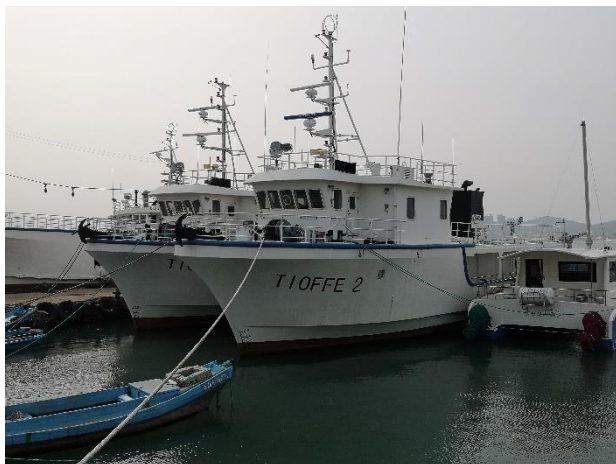
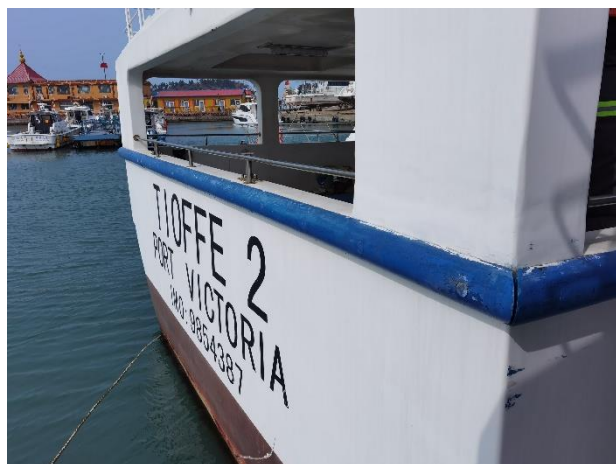
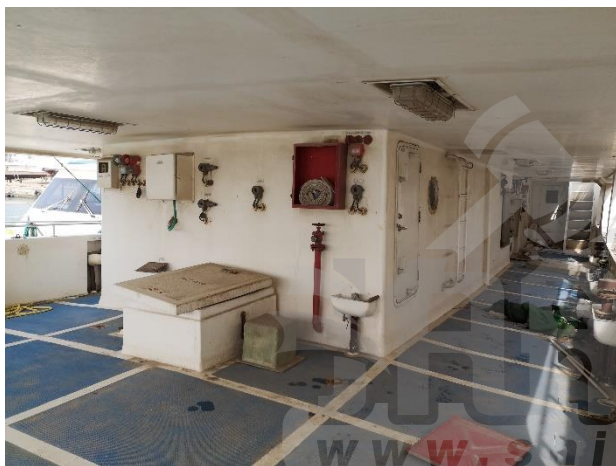
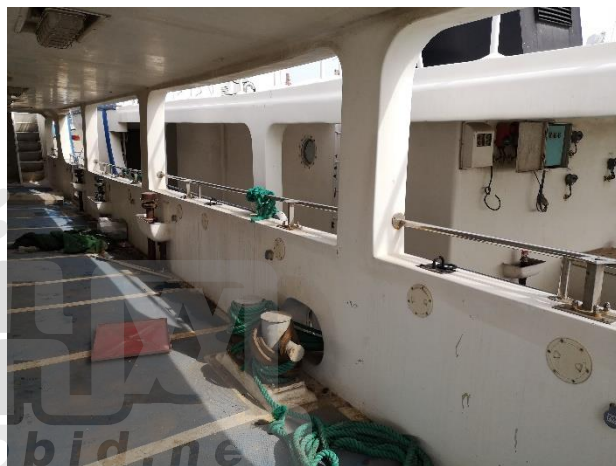
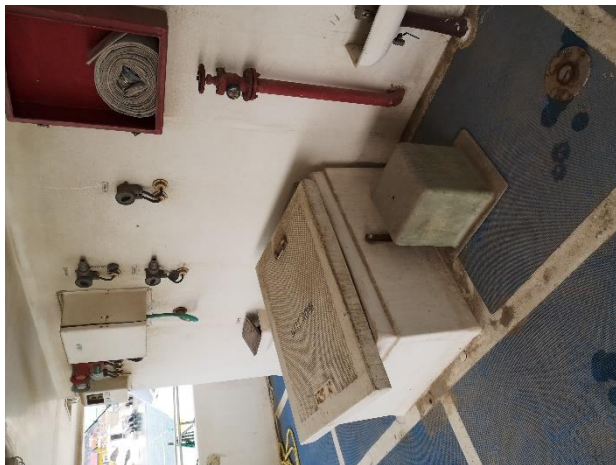
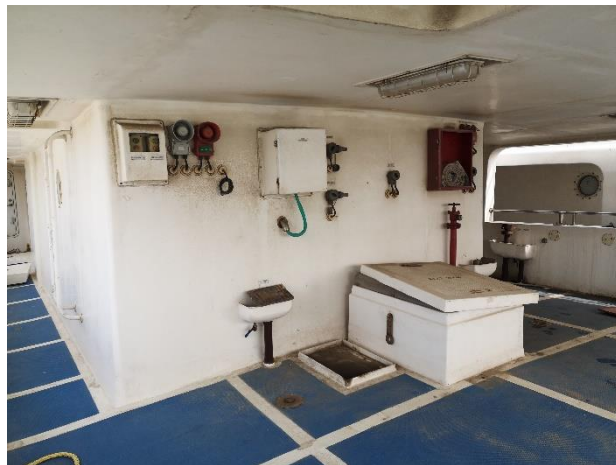
相关照片:

| 序号 | 勘验项目 | 很好 | 良好 | 可接受 | 不可接受 |
|---|---|---|---|---|---|
| 3 | 船体和上层建筑玻璃钢外表无裂缝、发白和分层现象。 | <input type="checkbox"/> | <input checked="" type="checkbox"/> | <input type="checkbox"/> | <input type="checkbox"/> |
| 10 | 鱼舱结构密闭性完好，接缝处无渗水现象，污水阱无大量积水；制冷管路排列规整、翅片无变形；四壁铝板无氧化腐蚀，舱口盖保温棉无破损。 | <input type="checkbox"/> | <input checked="" type="checkbox"/> | <input type="checkbox"/> | <input type="checkbox"/> |

- 1、消防和救生设备缺失。

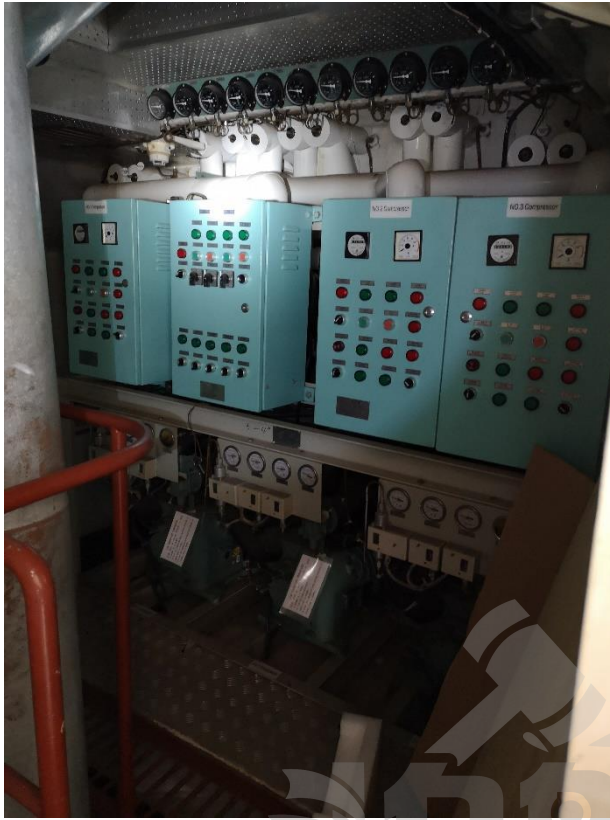
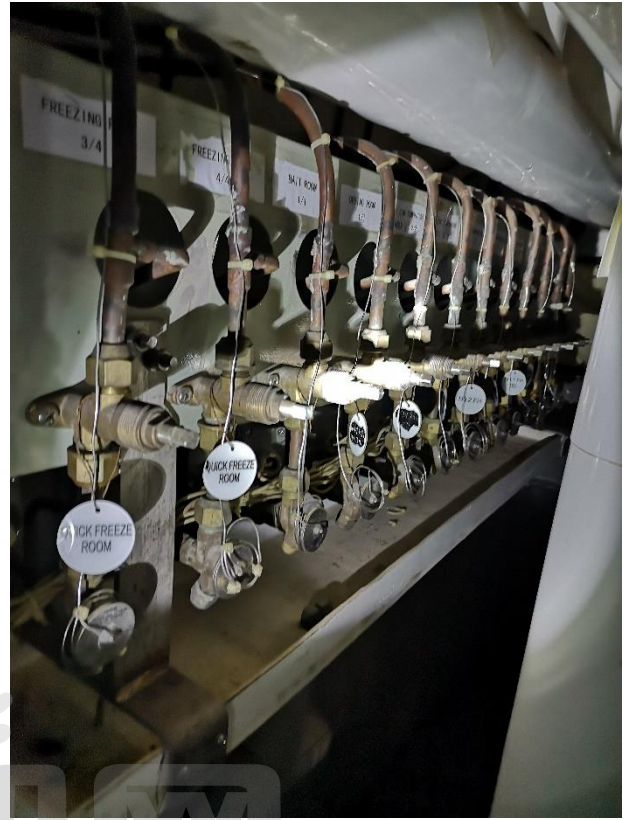
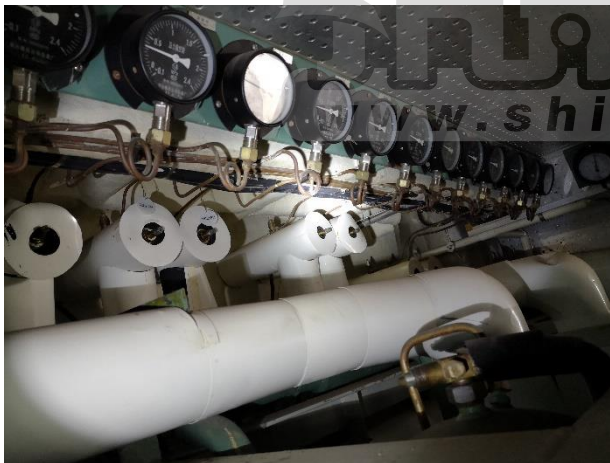
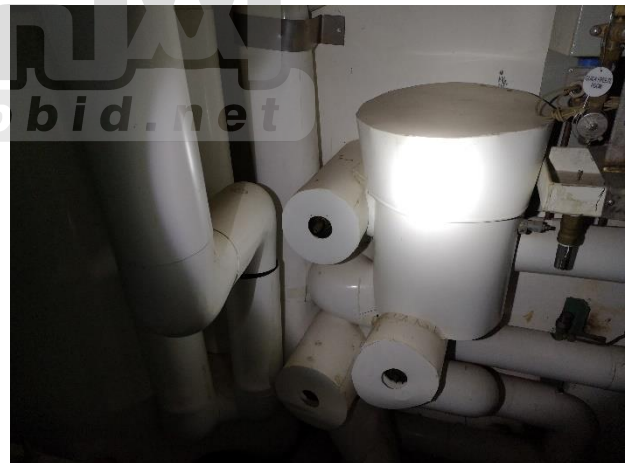
相关照片:

| 序号 | 勘验项目 | 很好 | 良好 | 可接受 | 不可接受 |
|---|---|---|---|---|---|
| 3 | 主机外观整洁，底盘无显著油污，管路、部件基本无锈蚀。 | <input type="checkbox"/> | <input checked="" type="checkbox"/> | <input type="checkbox"/> | <input type="checkbox"/> |
| 6 | 机舱发电机组外观整洁，管路、部件无锈蚀。 | <input type="checkbox"/> | <input checked="" type="checkbox"/> | <input type="checkbox"/> | <input type="checkbox"/> |
| 12 | 制冷压缩机组结构完整，铭牌清晰，表面无锈蚀；冷凝器、贮液器温度、压力仪表等完好，管路无锈蚀、绝缘包裹无破损。 | <input type="checkbox"/> | <input checked="" type="checkbox"/> | <input type="checkbox"/> | <input type="checkbox"/> |

- 1、 以上主要设备无法现场启动，运行情况未知，处于“不可接受”状态
- 2、 本船机舱舱底缺少花钢板。
- 3、 GPS 定位器缺失。
- 4、 本船钓机底座完好，8 套钓机均在船，放置于厨房间。
