技术状况报告

CJPG-JS-24-KY-0842

安捷利 5

勘验地点 台州夹礁锚地

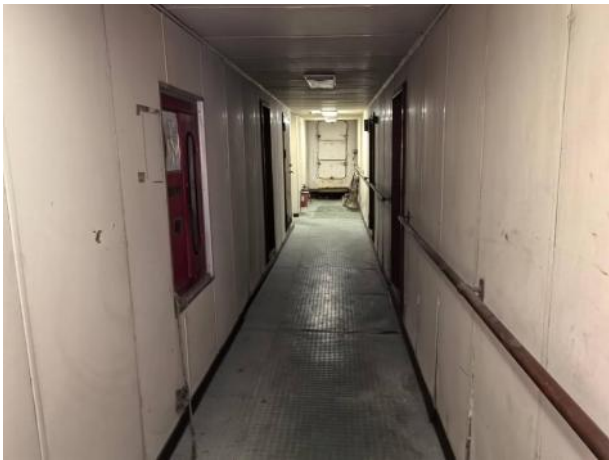
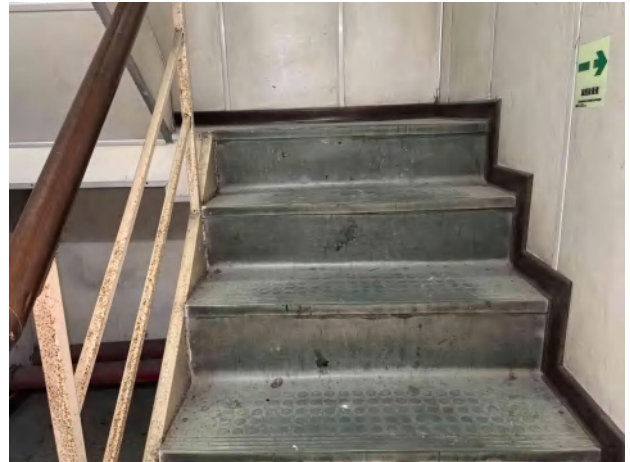
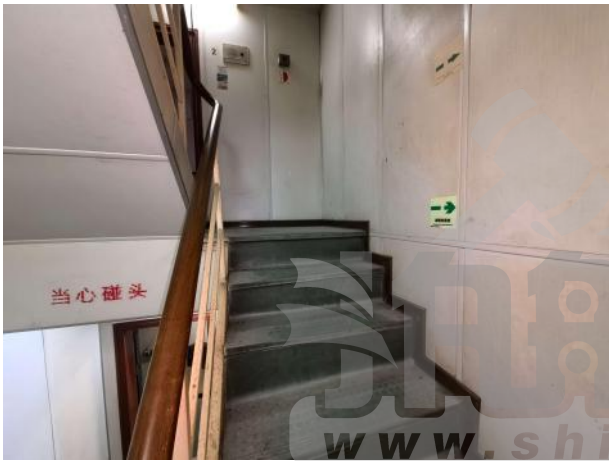
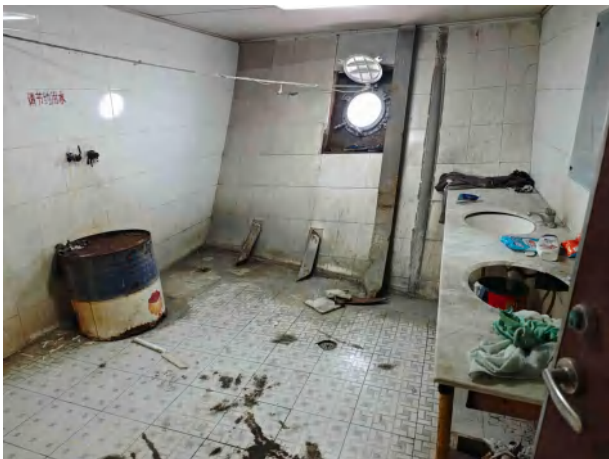
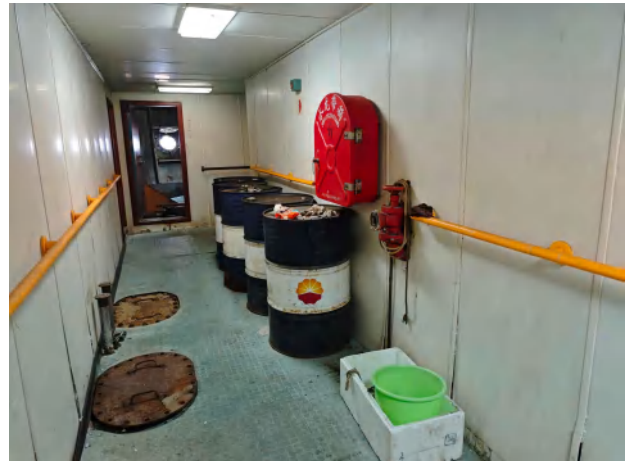
1. 生活区过道及驾驶台地面敷料局部隆起。
2. 本船处于停航状态，空调及冰柜均未启动。
3. 本船生活区餐厅、厨房、卫生间等整洁度较差。

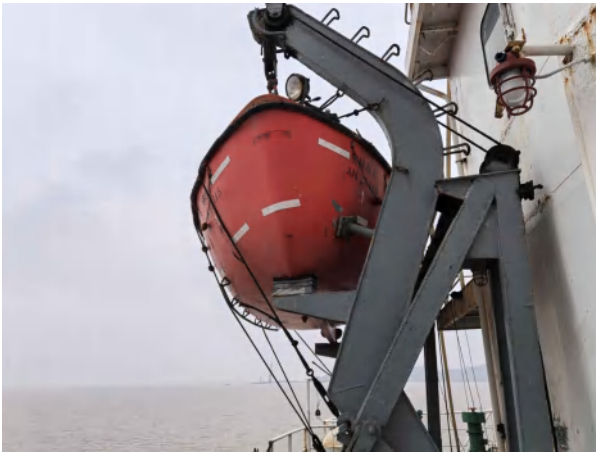
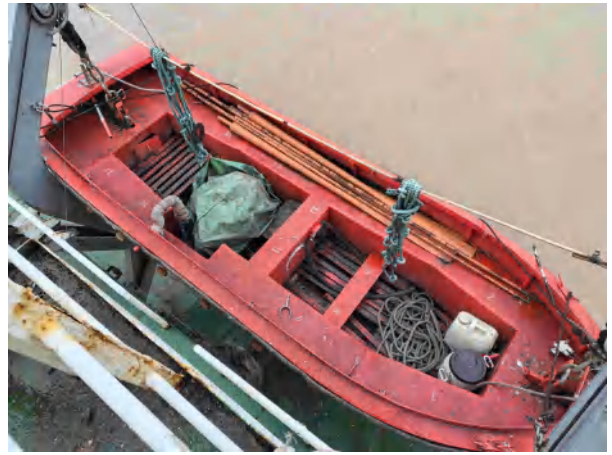
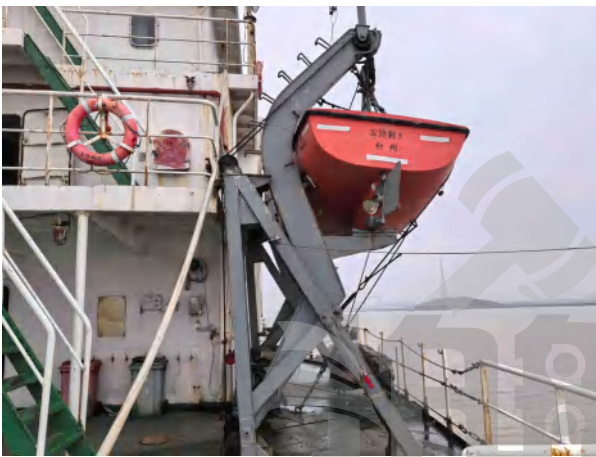
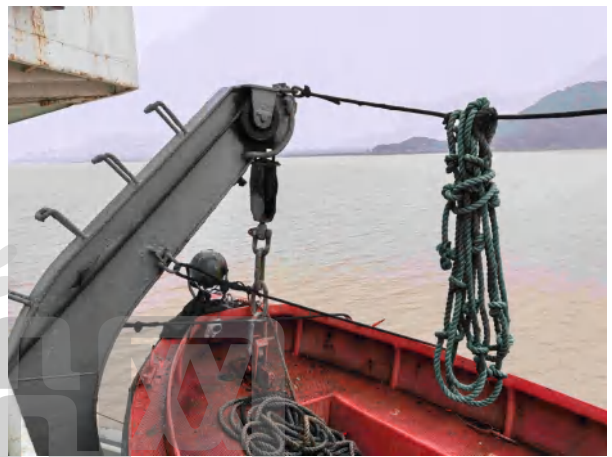
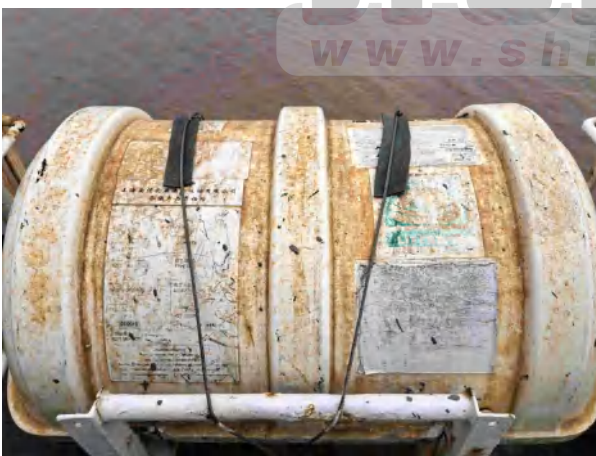
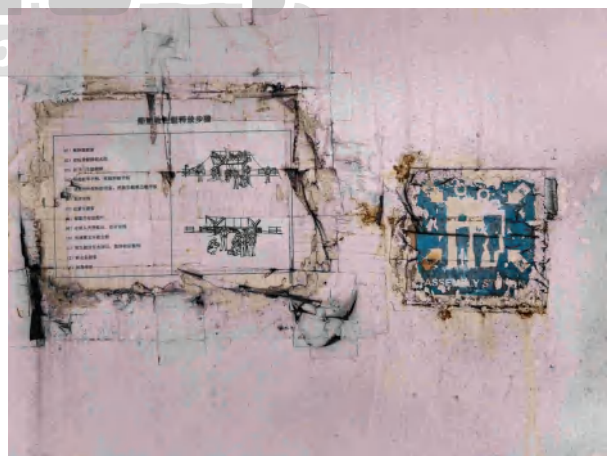
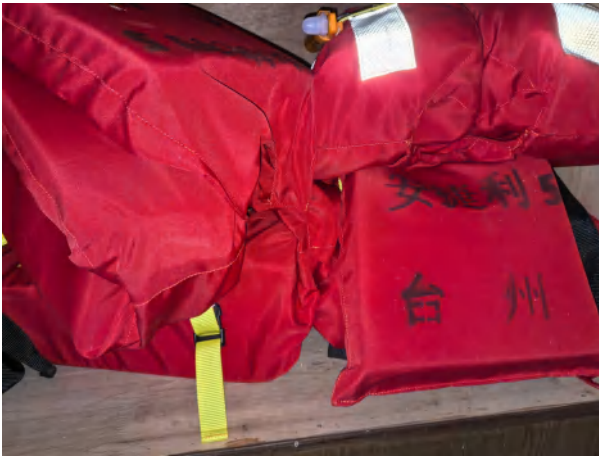
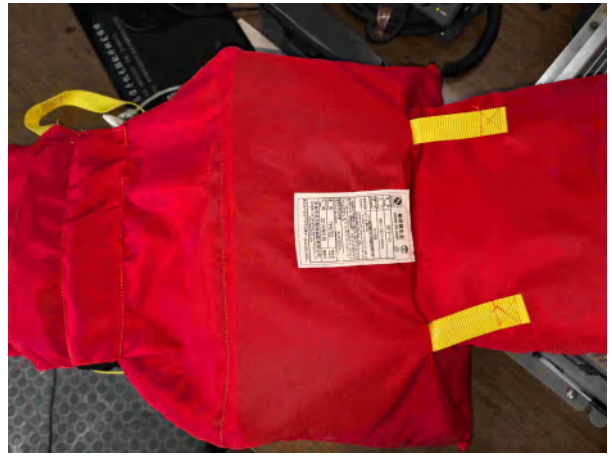
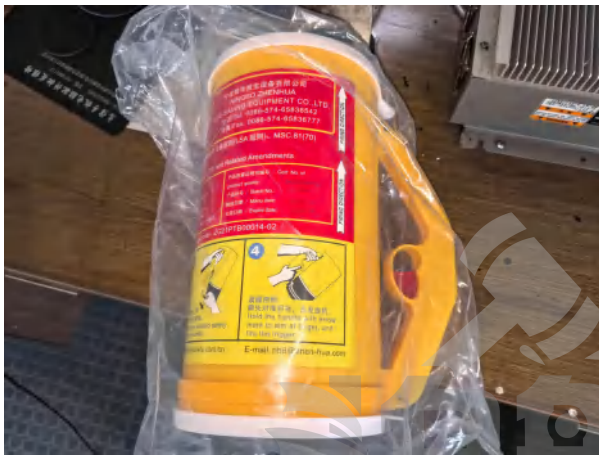
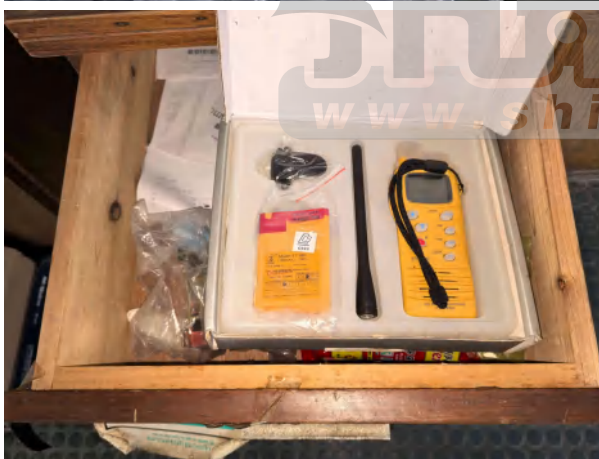
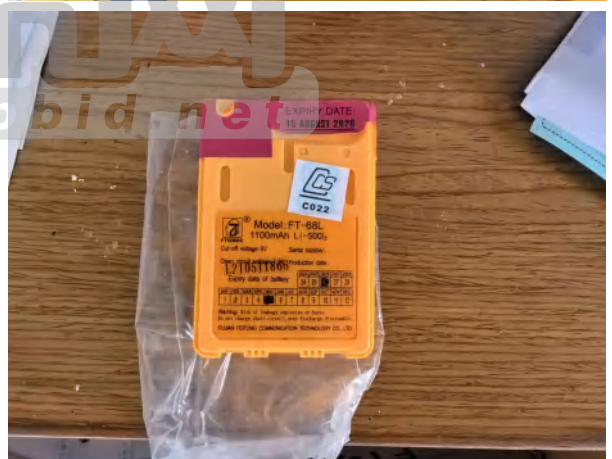
1. 本船救生筏未按时检修，抛绳器已过有效期。

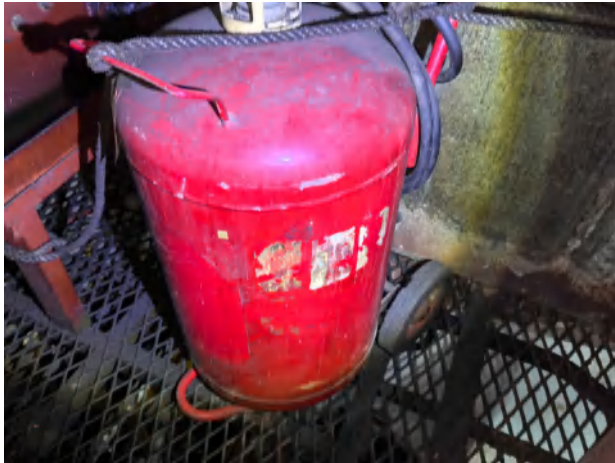
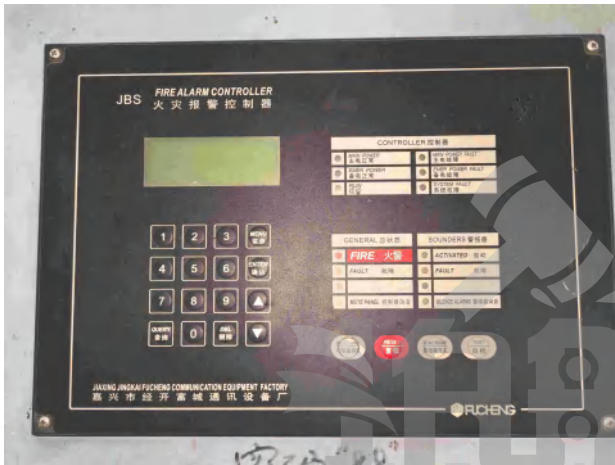
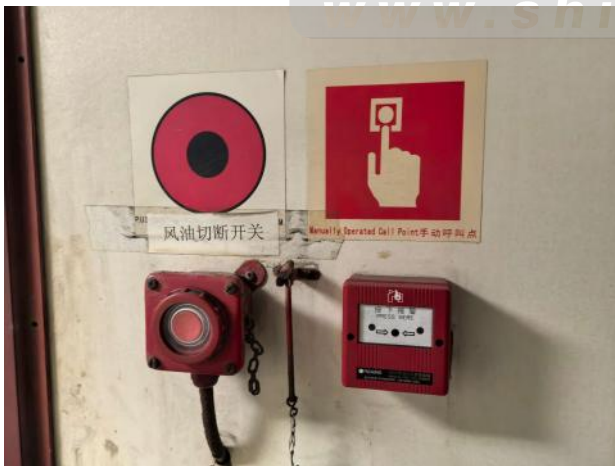
- 1、C02 钢瓶、手提灭火器、手推灭火器压力处于正常范围，但均已过检验有效期。
- 2、部分水龙带箱开关破损。

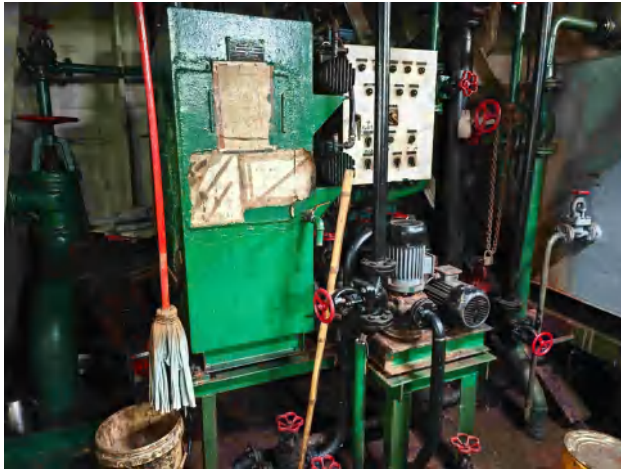
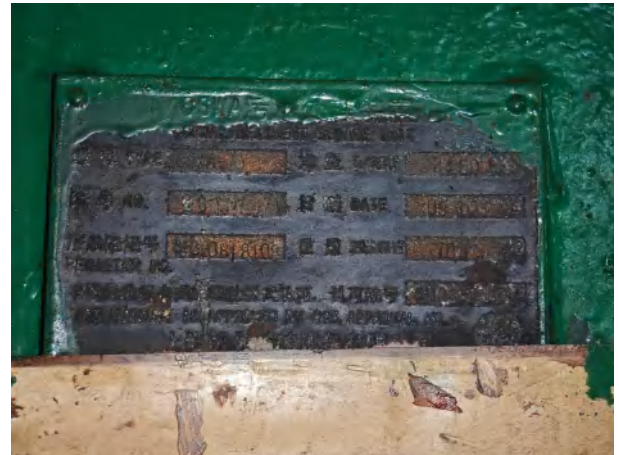
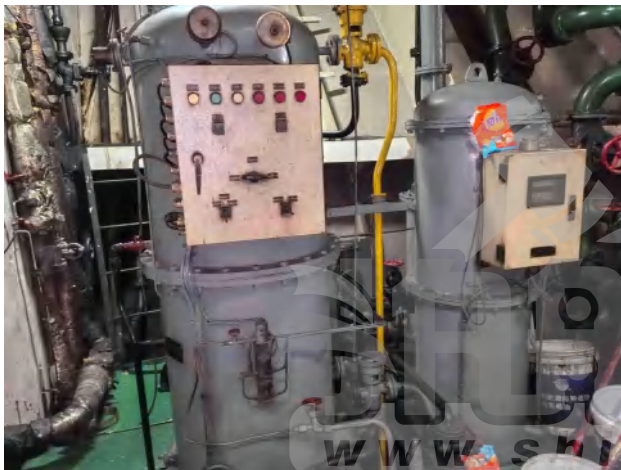
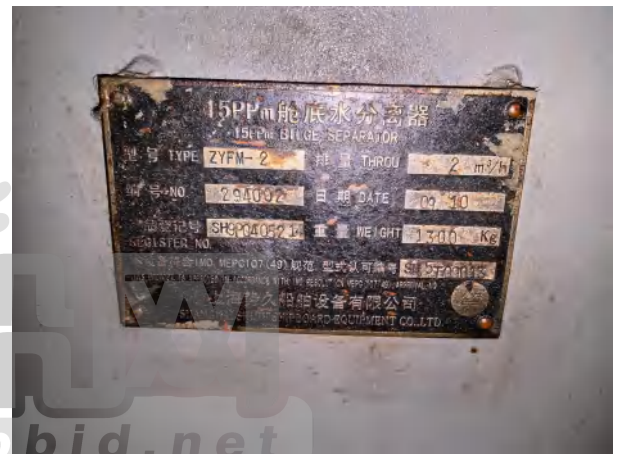
1、本船处于停航状态，防污设备均未启动，外观清洁度尚可。

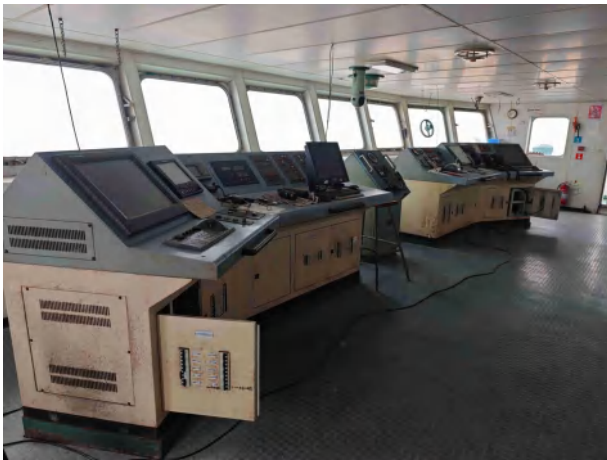
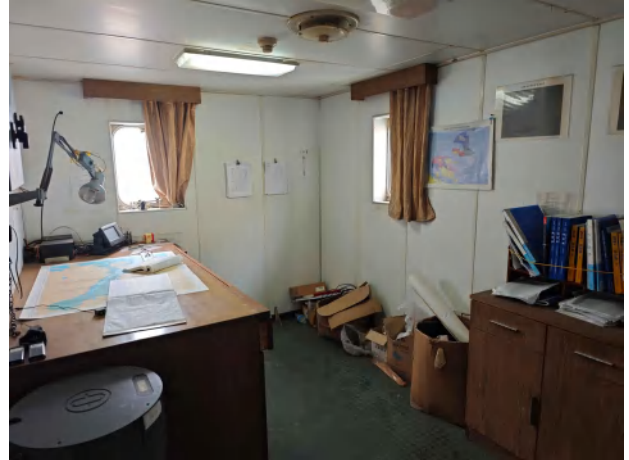
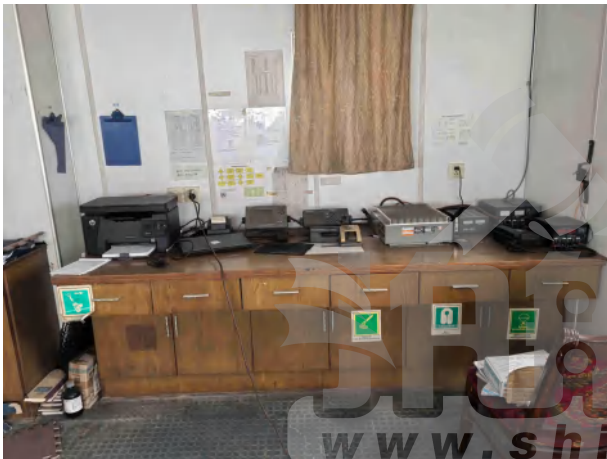
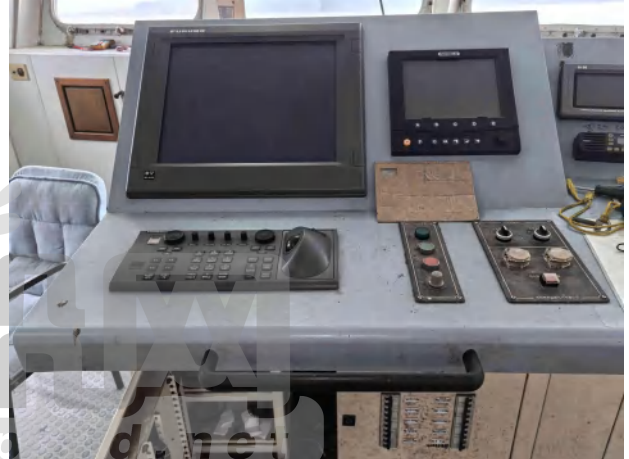
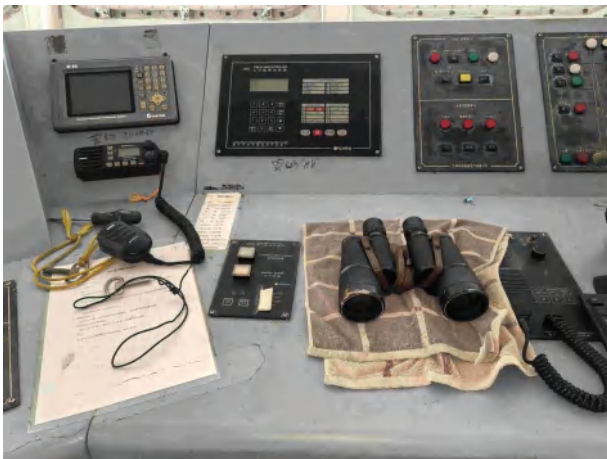
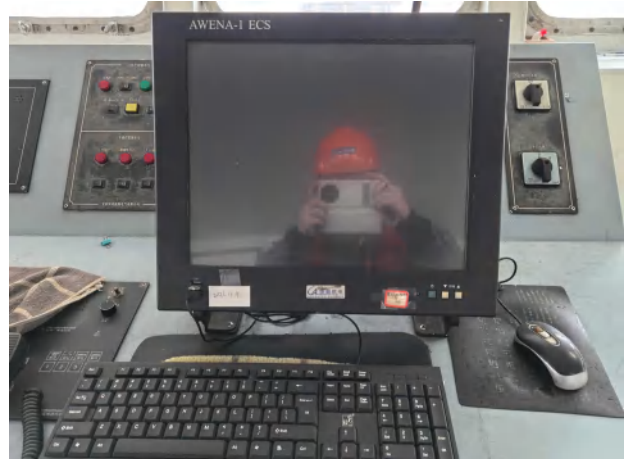
1. 本船处于停航状态，所有通导设备均未开启。

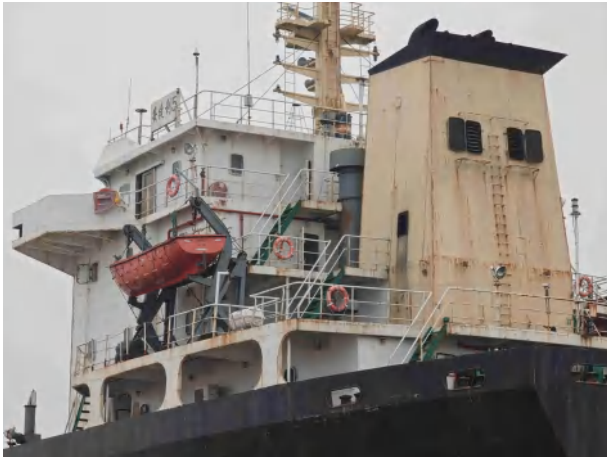
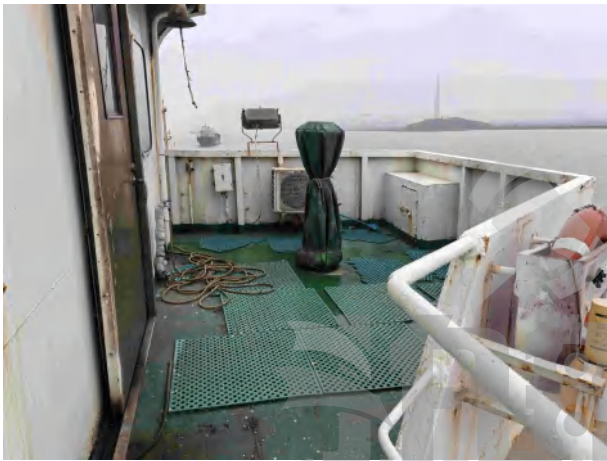
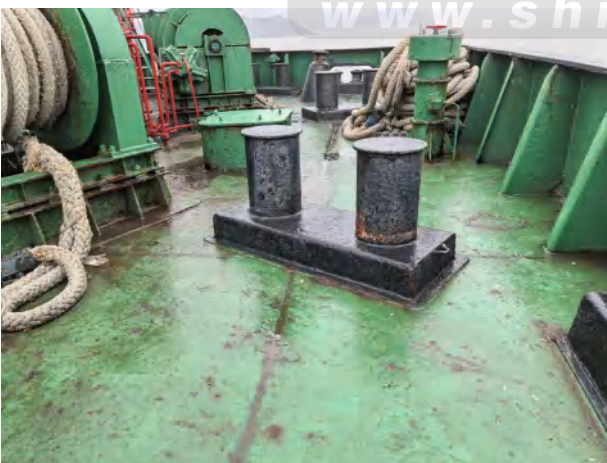
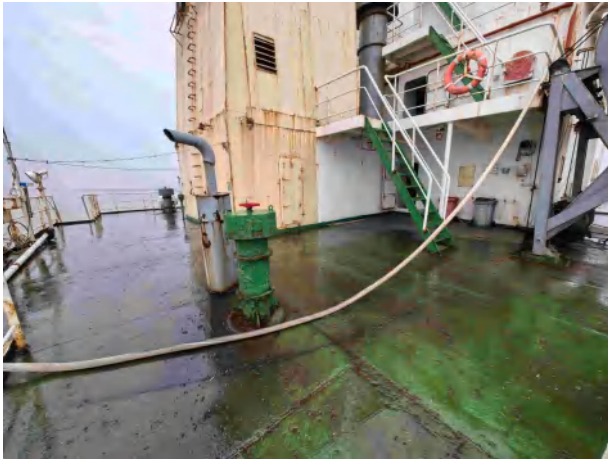
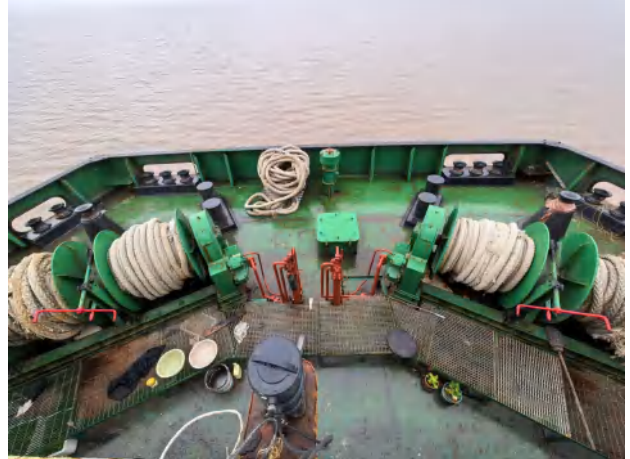
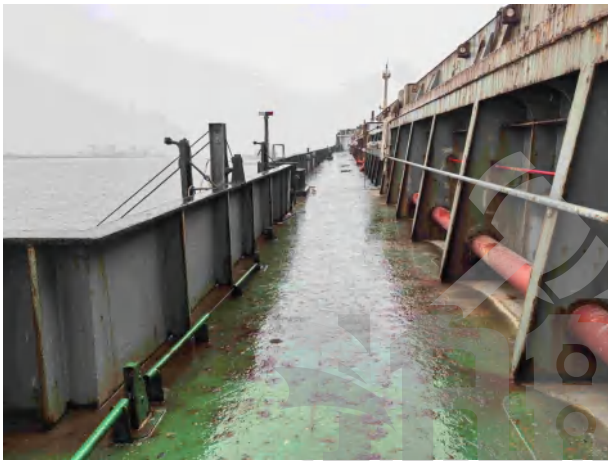
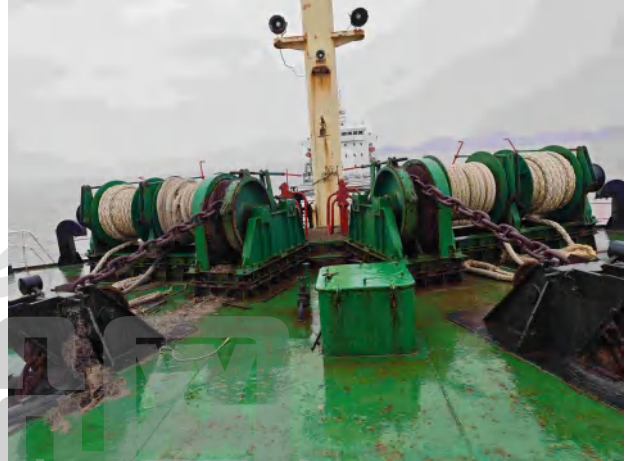
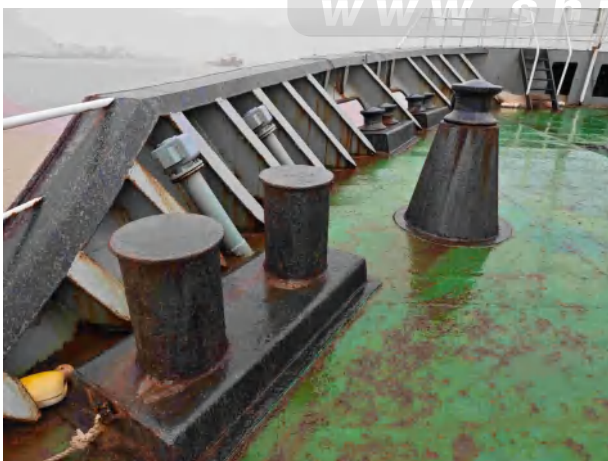
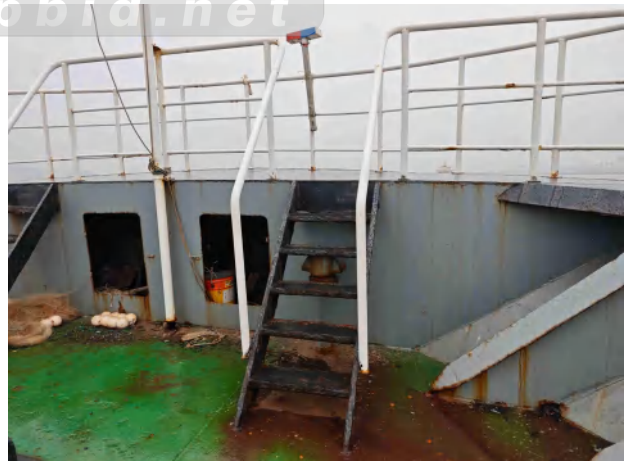
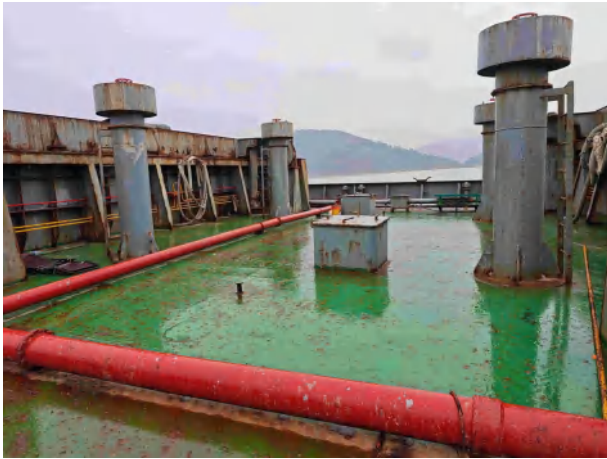
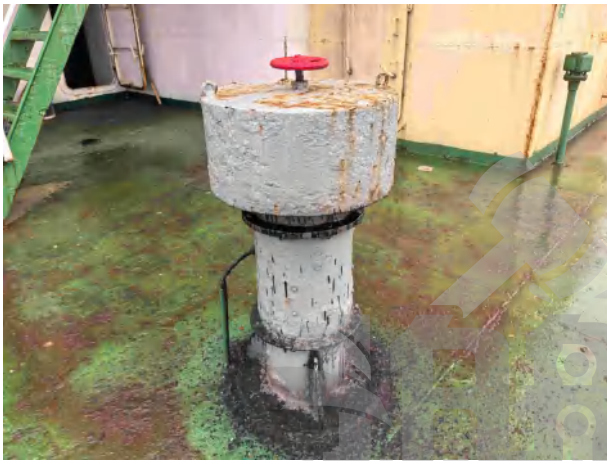
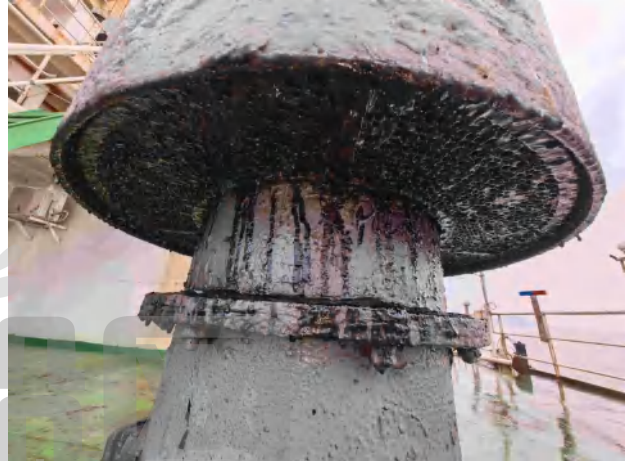
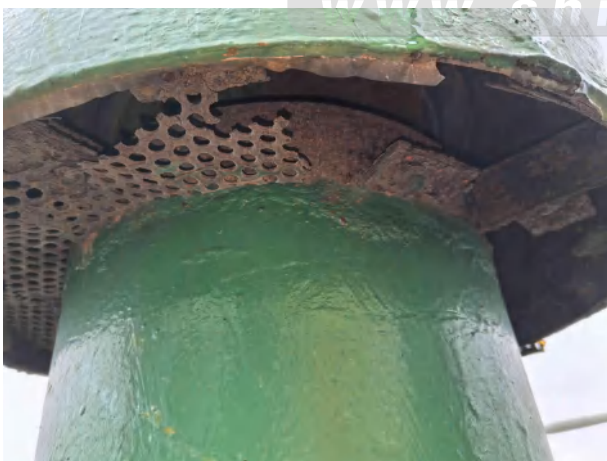
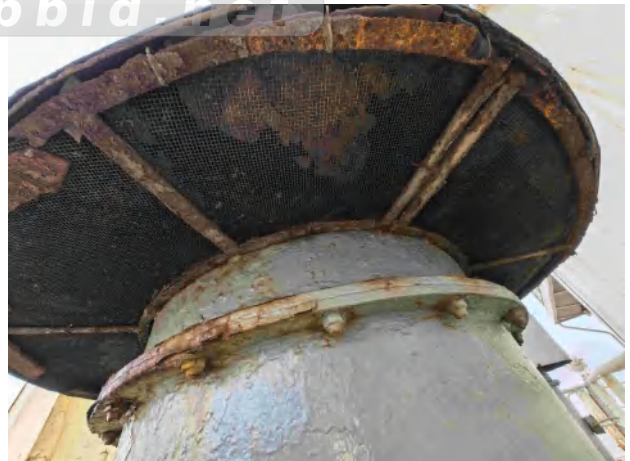
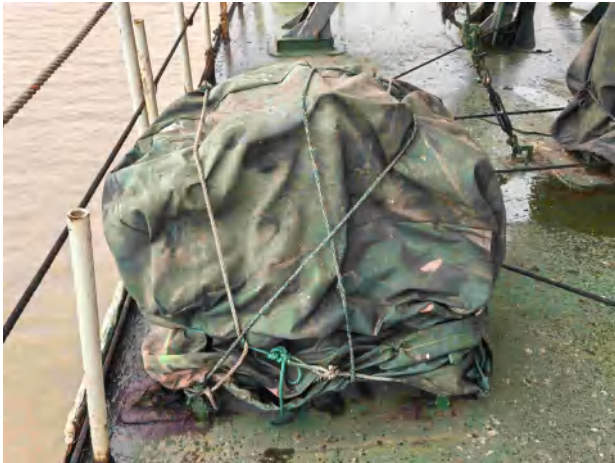
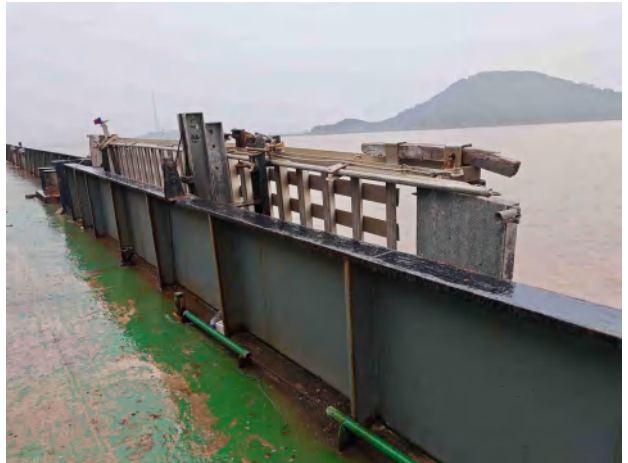
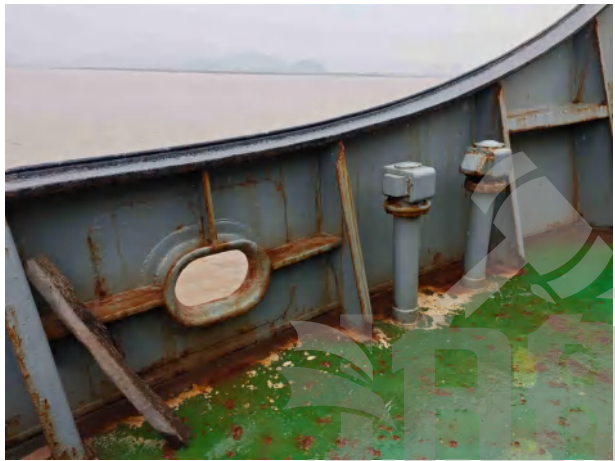
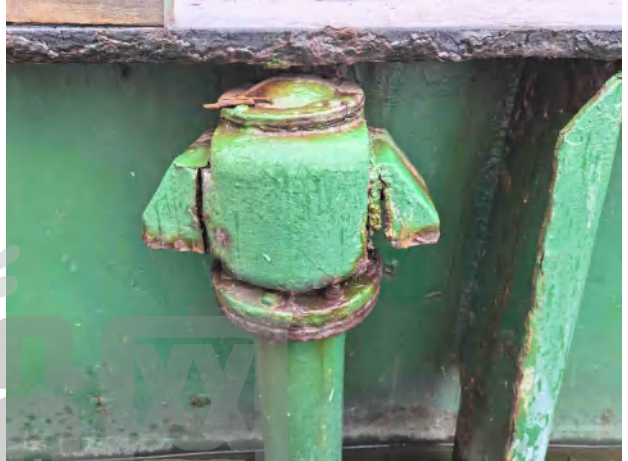
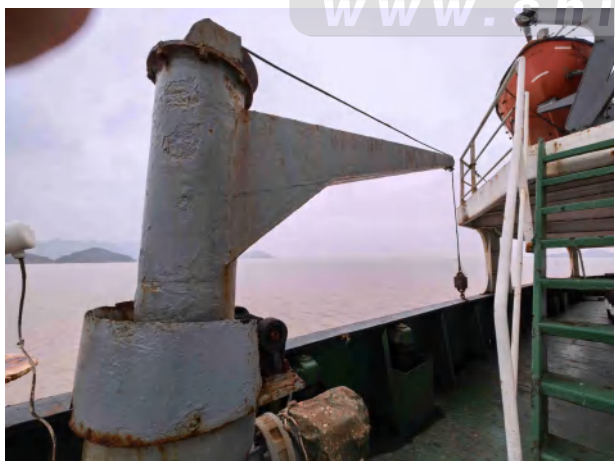
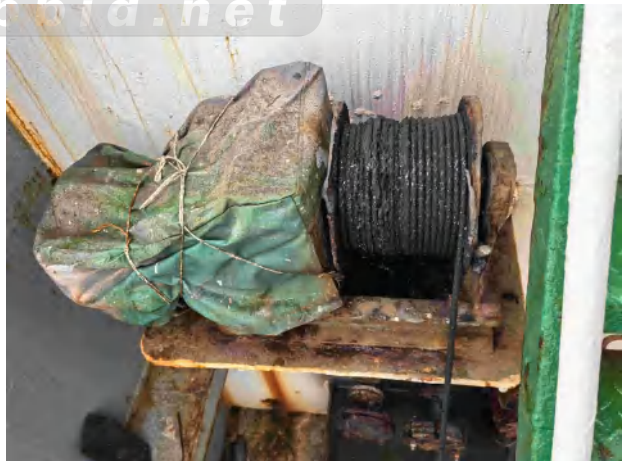
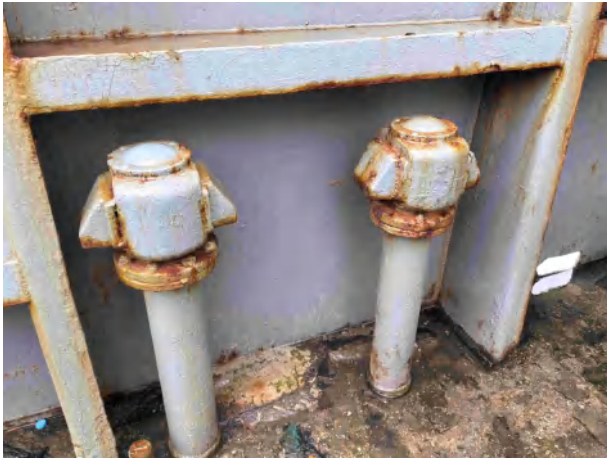
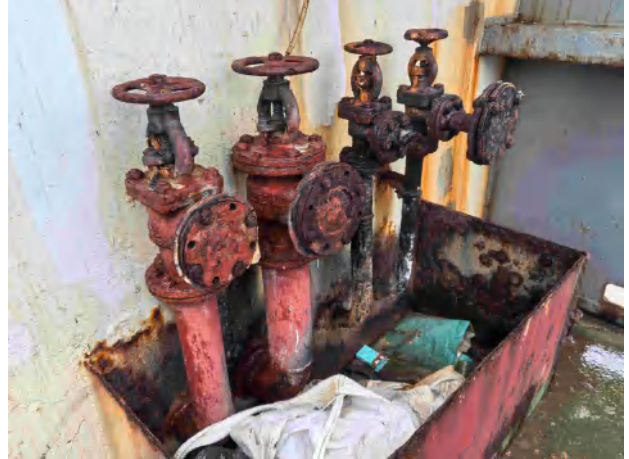
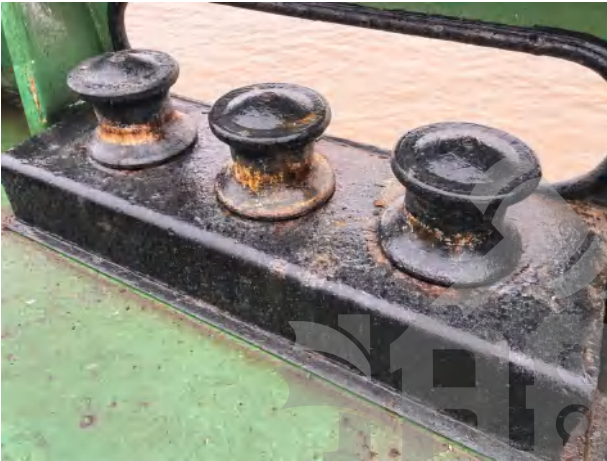
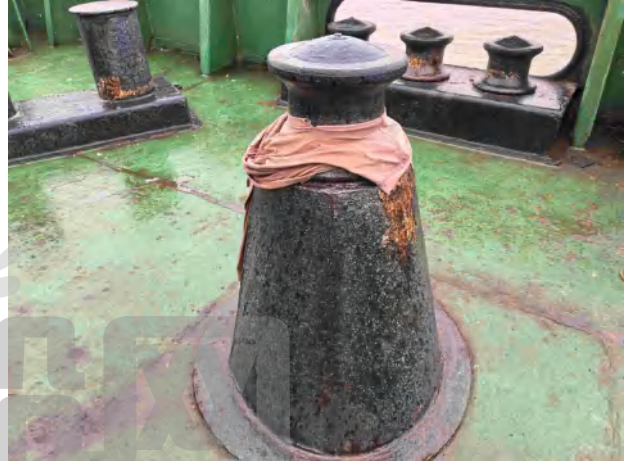
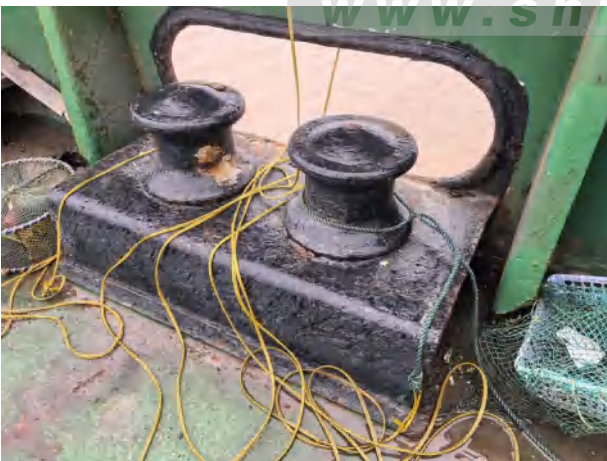
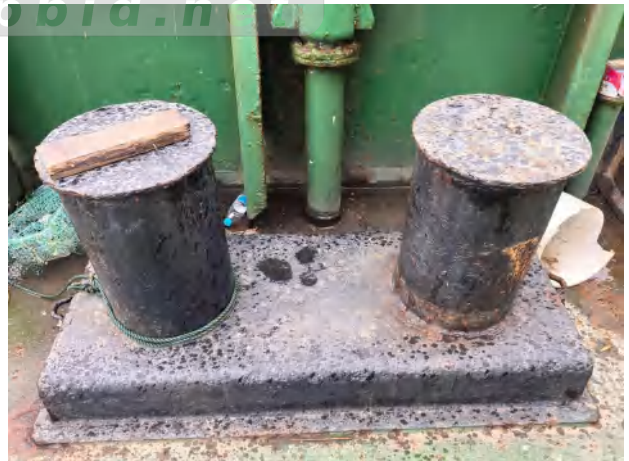
- 1、本船艏柱、外板有轻微刷蹭痕迹。
- 2、船体外板普遍存在油漆老化脱落，局部有大面积锈蚀。
- 3、本船甲板局部存在大面积点状锈蚀。
- 4、部分空气管锈蚀较重，部分通风筒防护网处锈蚀严重。
- 5、艏绞缆机部分缆绳脱丝严重。

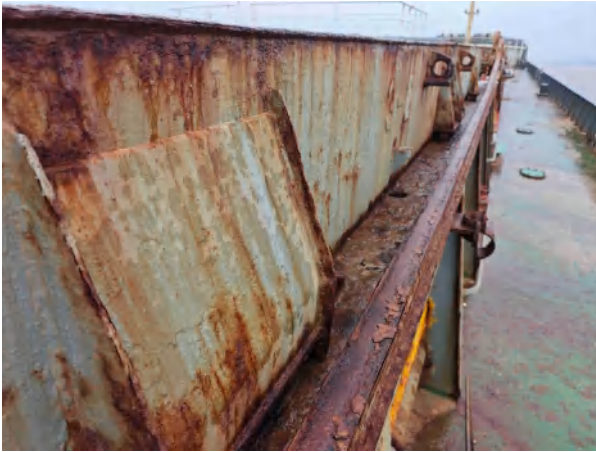
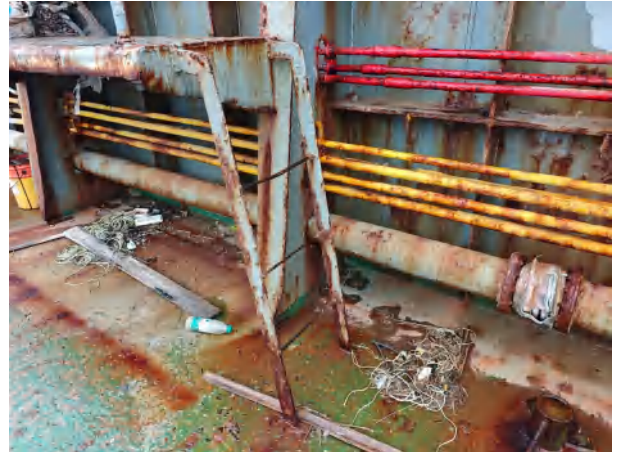
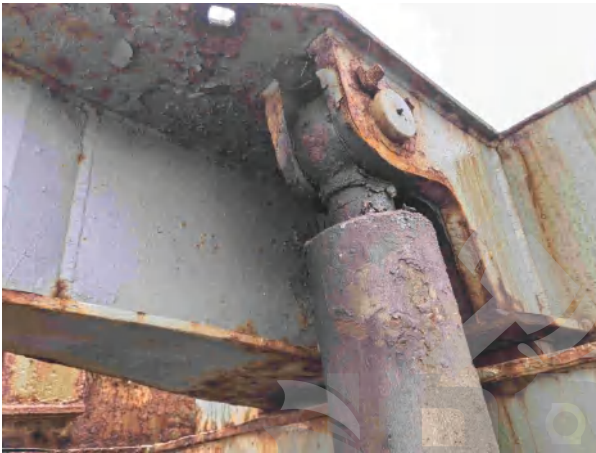
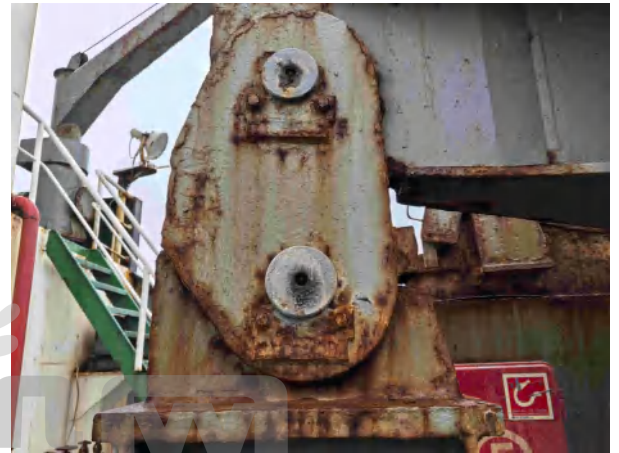
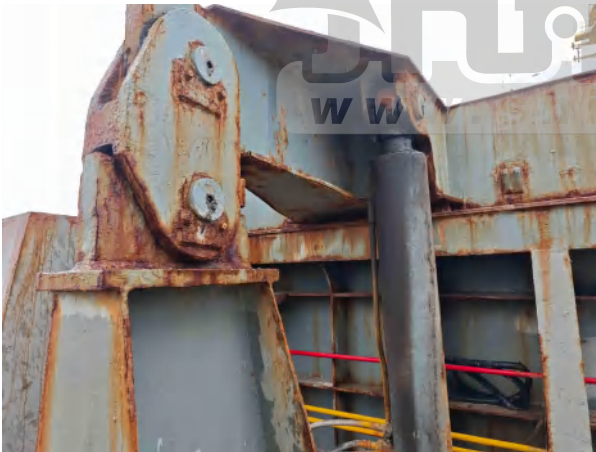
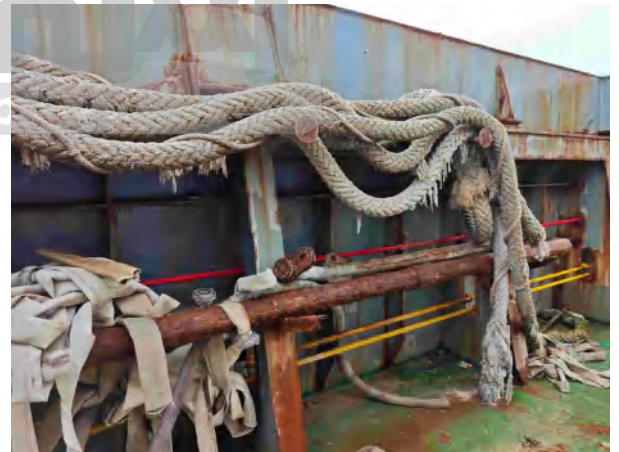
相关照片:

1. 货舱盖边缘及货舱口围面板、肘板和加强板有一定程度的锈蚀。

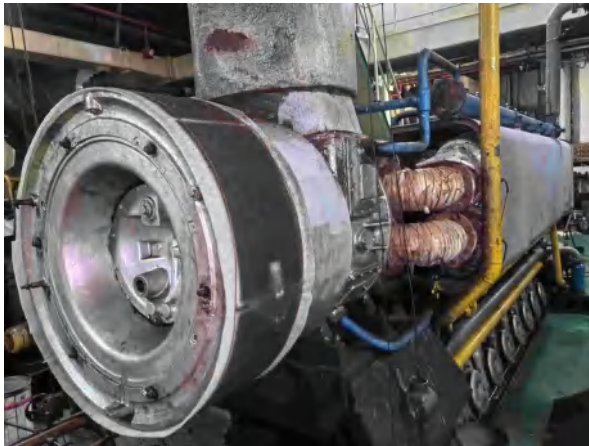
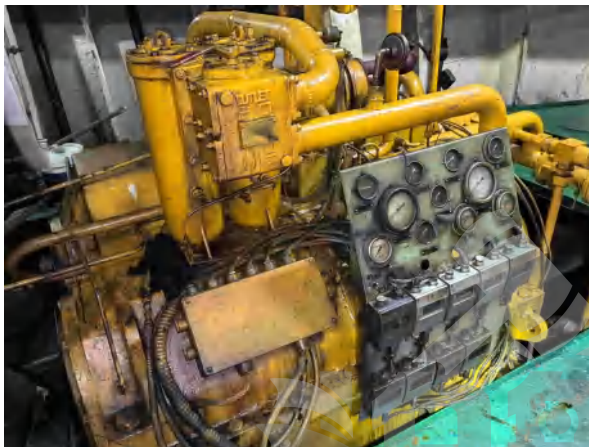
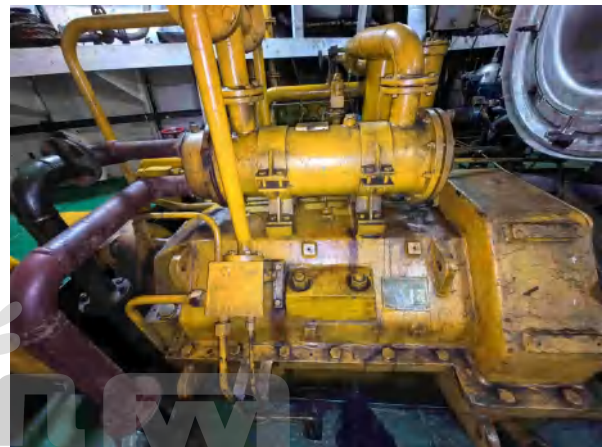
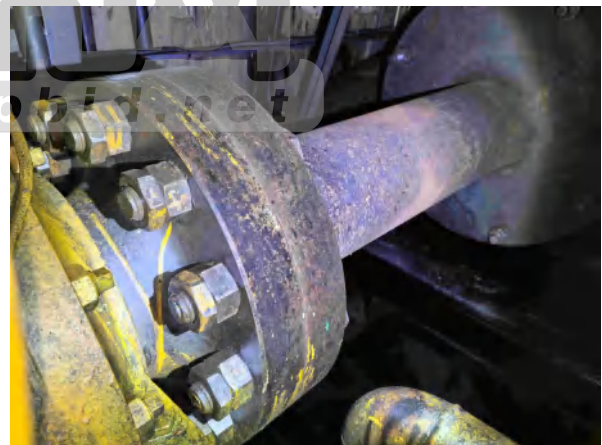
相关照片：

1. 本船处于停航状态, 机舱内仅启动了一台发电机。
2. 机舱整体清洁度一般, 机舱底部有污油水残留。
3. 机舱内部分设备铭牌缺失, 或锈蚀严重无法辨识。
